PORSCHE FAHRER-WORKSHOP

SCHWÄCHEN DES WASSERBOXERS

Porsches erste Generation von wassergekühlten Boxermotoren fällt durch Motorschäden auf, die auch bei sorgfältig gewarteten Wagen einem ganz bestimmten Muster folgen – ohne dass dafür ein äußerer Grund erkennbar wäre.

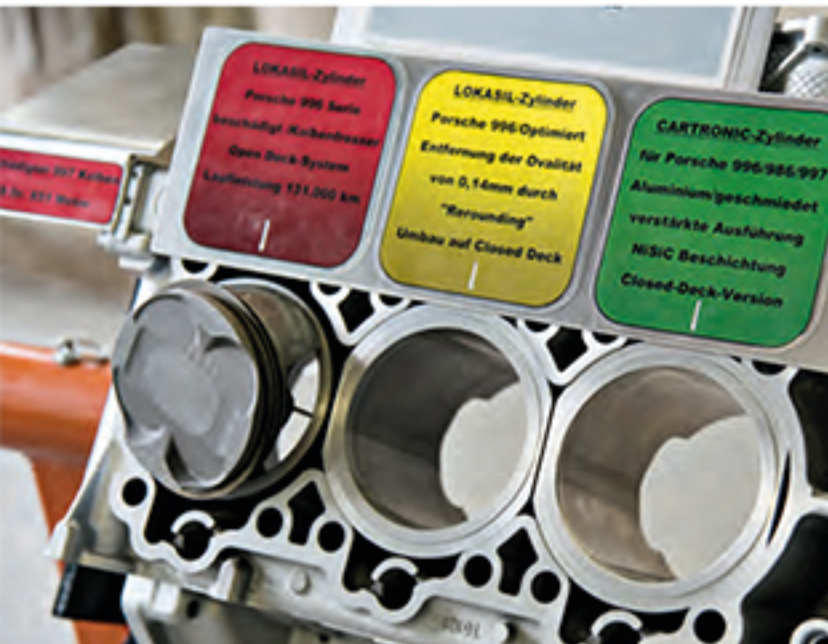
An diesem Motorblock zeigt Cartronic Schadensbilder und Lösungen (links). Porsche verwendete je nach Modelljahr verschiedene Entwicklungsstufen der Zwischenwellen (rechts).

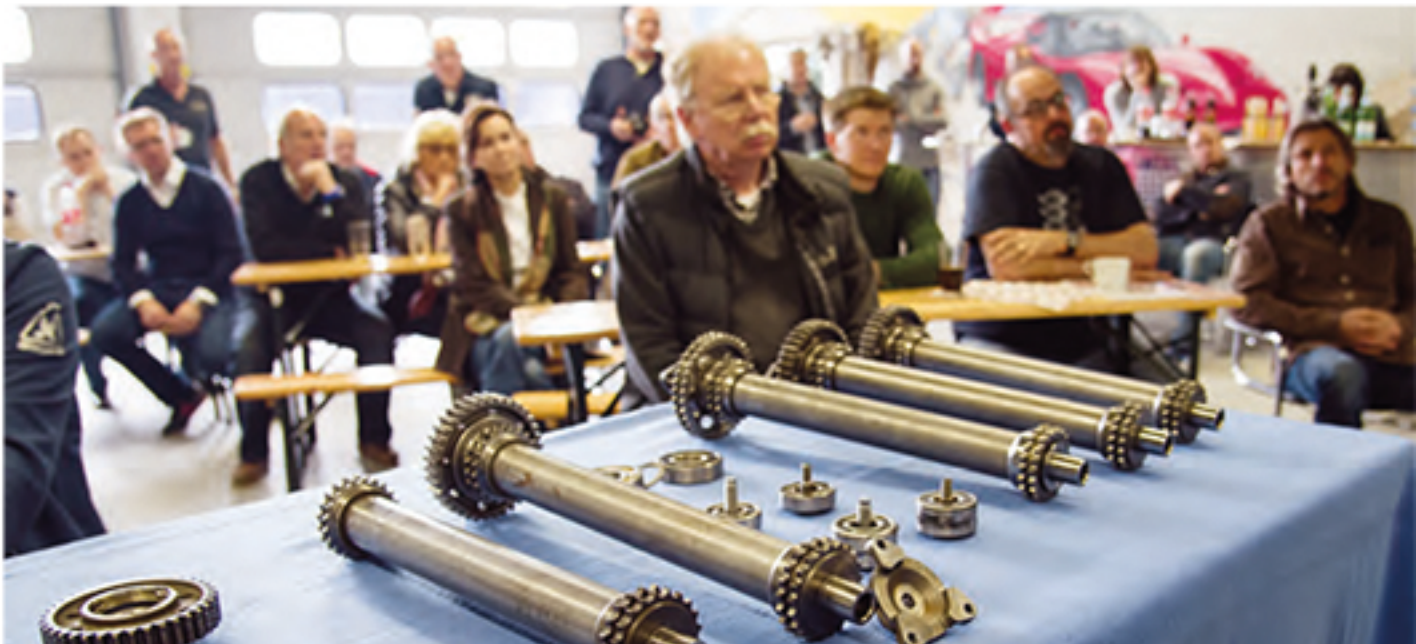
Es gibt vier verschiedene Versionen der Zwischenwelle. Bei den ersten beiden Ausführungen des M.96-Motors las-

sen sich die Lager noch von außen, ohne den Motor zu zerlegen, tauschen. Diese Maßnahme sollte auf alle Fälle vorbeugend in Angriff genommen werden. In den Modelljahren 1997 bis 2000 kamen zweireihige, hochwertige Lager zum Einsatz, dann wechselte Porsche zu schwächelnden, günstigen, einreihigen, geschlossenen Lagern (Modelljahre 2000 bis 2005, teilweise 2006).

An den M.97-Motoren ab dem Modelljahr 2007 wurden aufgrund der erkannten Probleme deutlich vergrößerte einreihige Lager verbaut. Diese lassen sich nur noch wechseln, wenn der Motor zerlegt ist. Der Übergang erfolgte bei allen Versionen nicht von heute auf morgen, denn in der Übergangsphase wurden alte und neue Ausführungen parallel verwendet.

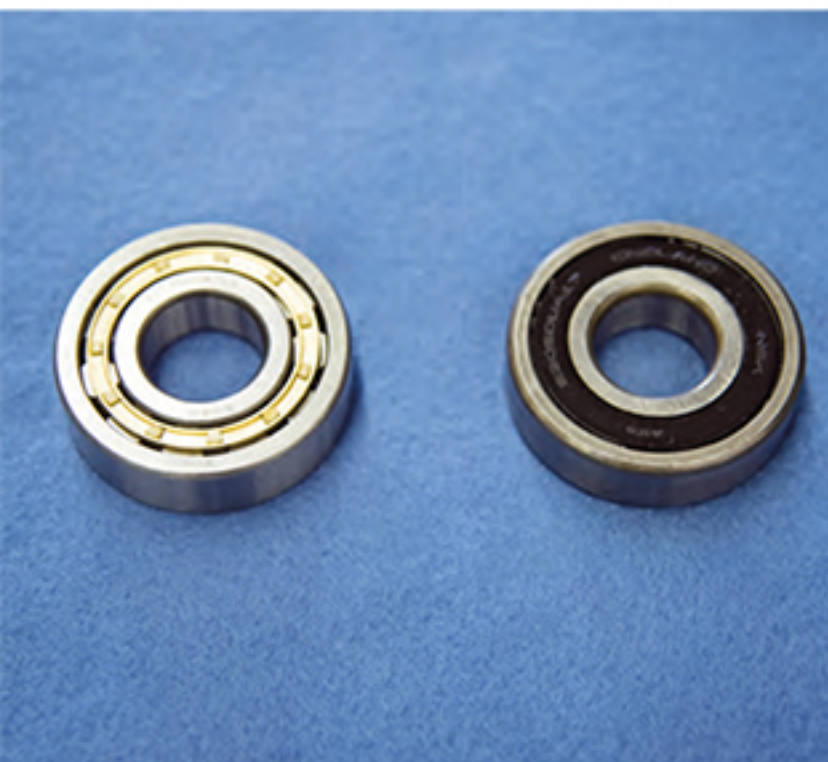
Die Originallager der Zwischenwelle sind recht günstige, mit einer Abdichtung versehene Kugellager. Läuft die Fettfüllung aus, fällt das Lager bald aus. Cartronic wechselt die originalen gegen hochwertige Rollenlager in der offenen Version ohne Abdichtung aus.

Andere, hochwertige Lager lösen das Zwischenwellenproblem (linkes Bild): Rechts ist das originale Lager zu sehen, links das Austauschteil. Das Bild rechts zeigt das abgescherte Zahnrad einer Zwischenwelle. Dieser Schaden wurde durch ein defektes Lager ausgelöst.

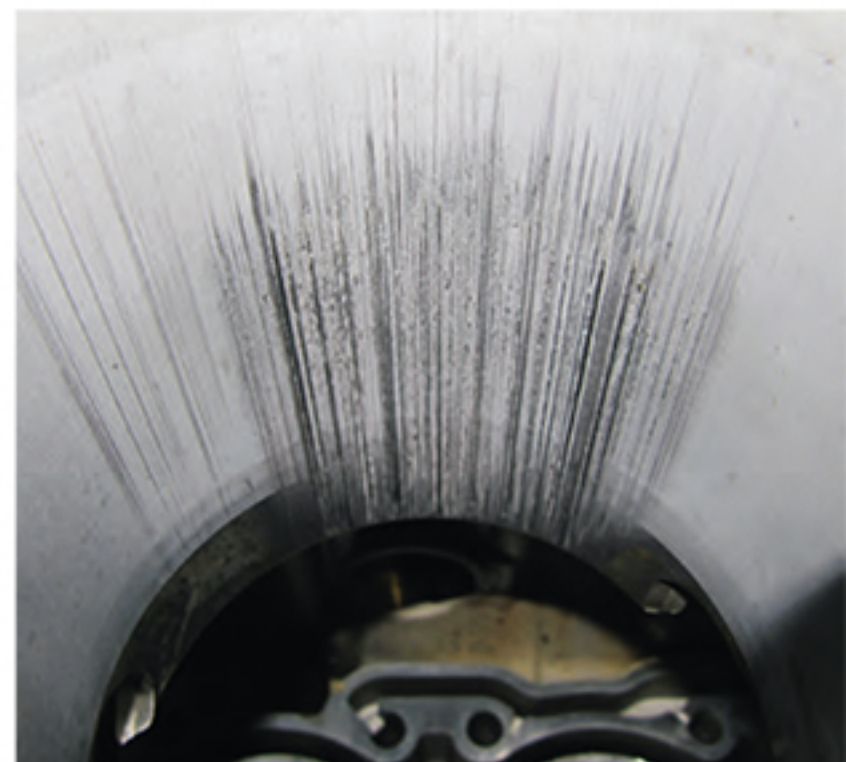
Die Zylinder der zweiten Bank laufen heißer. Das ist nachvollziehbar: Das Kühlwasser wird symmetrisch in den Motor eingeleitet. In der ersten Zylinderbank trifft „kaltes“ Kühlwasser auf die heiße Seite der Zylinder – jene Stelle, an welcher der Kolben aufgrund der Position der

Pleuelstange beim Verbrennungsvorgang den größten Druck auf die Zylinderwand ausübt. Die heiße Seite liegt bei der zweiten Zylinderbank auf der gegenüberliegenden Seite. Das Kühlwasser kühlt dort die unbelastete Seite und ist schon vorgewärmt, wenn es an der belasteten Seite ankommt, kann demnach nicht mehr genügend Wärme aufnehmen.

Die Motoren mit 3,4, 3,6 und 3,8 Litern Hubraum neigen hingegen dazu, nach einiger Zeit ovale Zylinder zu bekommen. Sie sind dem Verbrennungsdruck auf Dauer nicht gewachsen. Dadurch erhöht sich der „Blow-by“ von heißen Abgasen – mit der Folge, dass die Temperaturen noch einmal ansteigen.

In den überhitzten, verformten Zylindern reißt irgendwann der Öl-Schmierfilm ab, Kolben und Zylinderwand bekommen direkten Kontakt und daraus resultieren Fressspuren. Im Extremfall führt das gar zu Rissen in der Zylinderwand. Ist solch ein Schaden aufgetreten, kann man im Leerlauf ein leichtes Klackern vernehmen – fast immer auf der besonders belasteten Zylinderbank 2. „Vor allem die leistungsgesteigerten 3,8-Liter-Motoren mit dem Code X51 sind betroffen. Oft zeigen sich die erwähnten Defekte schon nach 40.000 bis 50.000 Kilometern“, erläutert Cartronic-Chef Thomas Kirchhöfer.

An dieser Zylinderwand zeigen sich deutlich Fressspuren. (Foto: Cartronic)

Cartronic bohrt die Lokasil-Zylinder aus und ersetzt sie durch hochfeste Zylinder aus eigener Produktion. Diese werden im Schmiedeverfahren hergestellt und sind mit einer NiSiC-Legierung, ähnlich dem bekannten Nikasil, galvanisch beschichtet. Zudem stehen die Zylinder oben nicht mehr wie beim Serienmotor offen im Raum, sondern bilden ein sogenanntes Closed-Deck. „Unsere Zylinder sind wesentlich stabiler und vertragen sich perfekt mit den serienmäßigen Kolben“, betont Kirchhöfer. Von Lösungen mit Stahlbuchsen, die im Einkauf keine 23 Euro kosten, hält er nichts. Nicht zuletzt deshalb, weil die thermische Ausdehnung der Eisenlegierung geringer ist als die des
