# Time Over?

## **Eine objektive Analyse der Ursachen von Motorschäden an wassergekühlten Porsche 6-Zylinder-Motoren der Baureihen M.96 und M.97**

**Ein detaillierter Erfahrungsbericht von  
Cartronic Motorsport Ing. GmbH**

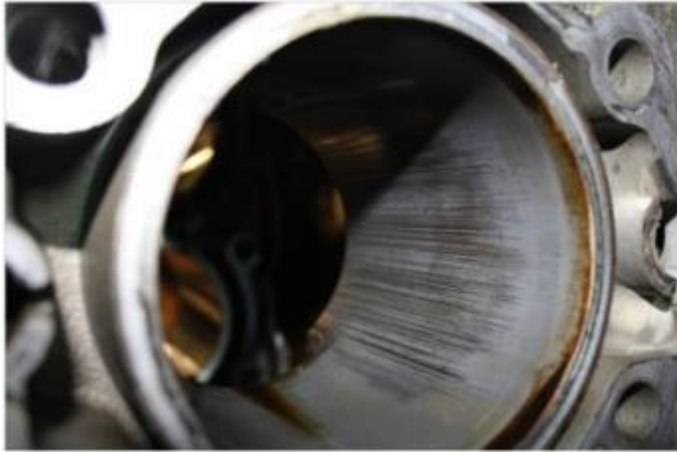
**Abbildung 1: Zylinderlaufbahn mit typischen Fressspuren**

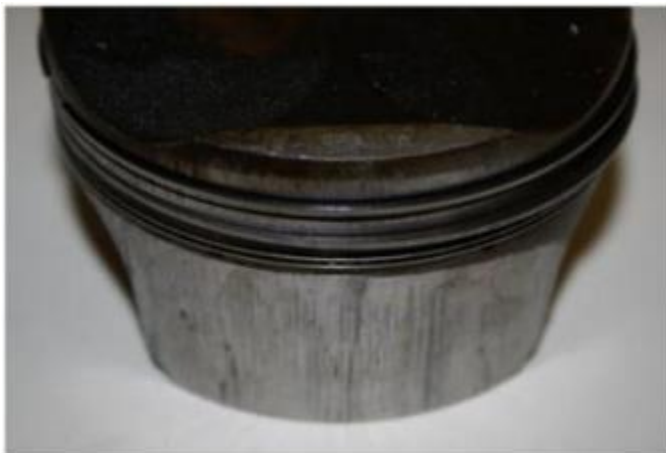
**Abbildung 2: Dieser seitlich verschlissene und gefressene Kolben weist auf dem Kolbenboden Bereiche auf, die den Zylinderkopf berührt haben (Einzige Ursache der typischen Klopfgeräusche)**

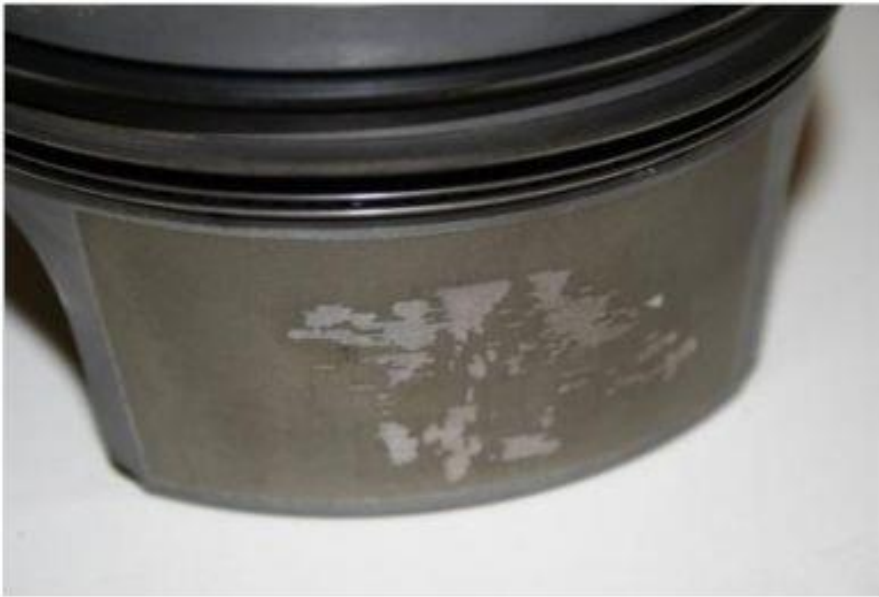
Auf den Kolbenhemden befindet sich normalerweise eine gleitfähige Beschichtung, die Teflon, Molybdän, oder auch Eisenbestandteile enthalten kann. Diese Beschichtungen sind seit langer Zeit Stand der Technik und haben sich bereits in den meisten 986 und allen 996 und 997 Motoren als recht zuverlässig erwiesen. Obwohl LOKASIL® damals ja eine völlig neue Technologie war, die man nie mit diesen Beschichtungen zusammen kombiniert hatte, gab und gibt es keine Probleme. Die Kolbenbeschichtung, obwohl sich oft Ablösungen durch einen zu hohen Temperatureintrag zeigen, konnte also unmöglich die Ursache der Probleme in den neueren Motoren sein. Das Bohrungsmaterial und die Kolben schießen also als Schadensursache aus. Wir mussten weiter suchen.

**Abbildung 6: Teilweise beschädigte und partiell abgelöste Kolbenhemdbeschichtung**

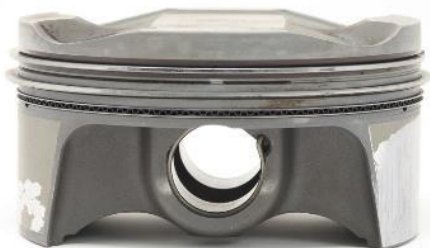
Abbildung 8: Mahle Kolben von der Seite. Links mit abgelöster Beschichtung und rechts mit starkem Verschleiß

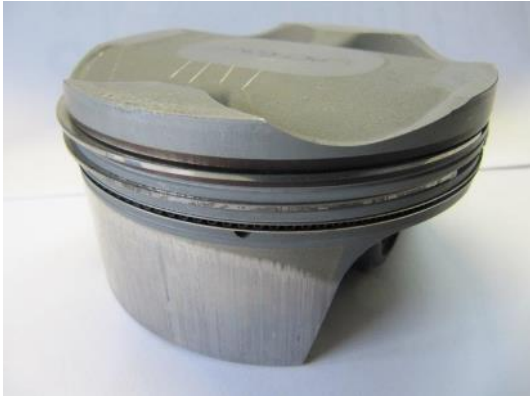
**Abbildung 9:** Zeigt das verschlissene, bereits konisch gewordene Kolbenhemd eines Kolbens von Zyl. 4. Im silberfarbenen Bereich fehlen, von oben nach unten zunehmend, fast 1,0 mm Material, welches sich fein verteilt im Öl befindet. Ein derart beschädigter Kolben kontaminiert das Öl im Laufe der Zeit mit rund 150 mm<sup>3</sup> Aluminiumabrieb.

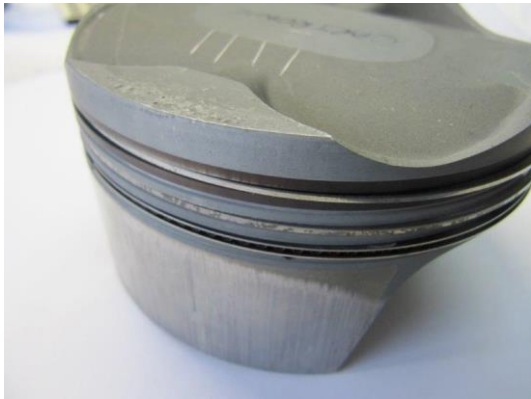
**Abbildung 10:** Auf dem Kolbenboden sieht man deutlich erkennbare Einschlagspuren. Dieser Kolben ist auf Grund seiner Konizität am Zylinderkopf angeschlagen. Dies macht sich durch dumpf klingende, Klopfgeräusche im Leerlauf bemerkbar, sobald der Motor auf Betriebstemperatur ist.

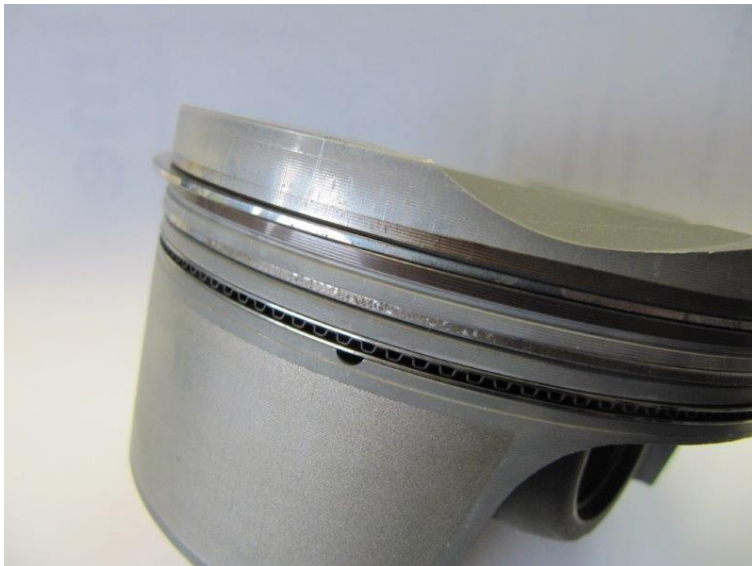
**Abbildung 11:** Zeigt die unbelastete Flanke (Kolbenhemd) von Kolben 4 aus Abbildung 10. Die seitlich aufgebrachte Gleitschicht (Ferrostat-Pad) ist nahezu unbeschädigt. Der Bereich oberhalb des 1. Kolbenrings (glänzend) zeigt leichte Abnutzungsspuren. Dort hat der Kolben die Lauffläche berührt weil er aufgrund des erhöhten Kolbenspiels im OT kippte.

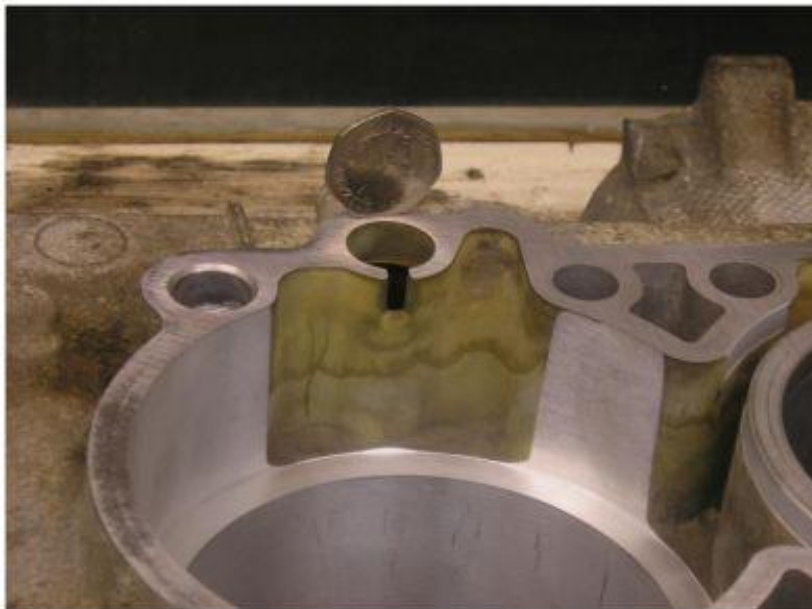
**Abbildung 15: Der beschädigte Zylinder wurde bereits entfernt. Die Münze markiert die Position des noch nicht modifizierten Wasserkanals.**

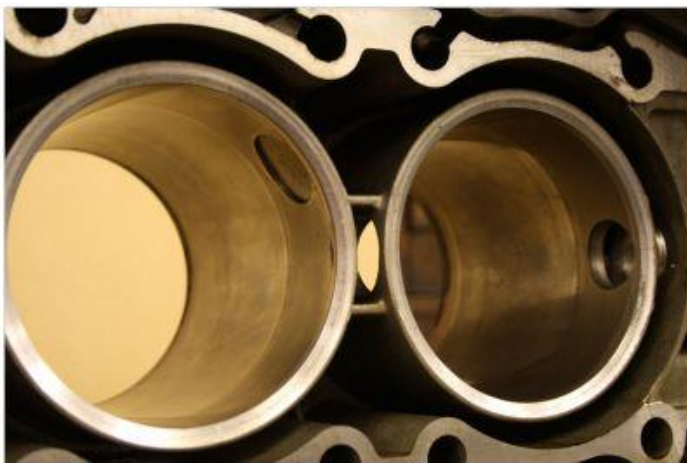
**Abbildung 23: Erneuter Motorschaden durch eine sich gelöste und um rund 40° gegen den Uhrzeigersinn verdrehte „Stahl“-Zylinderlaufbuchse. Beachten Sie das Loch für die Kolbenbolzenmontage (links auf Position 2Uhr)**

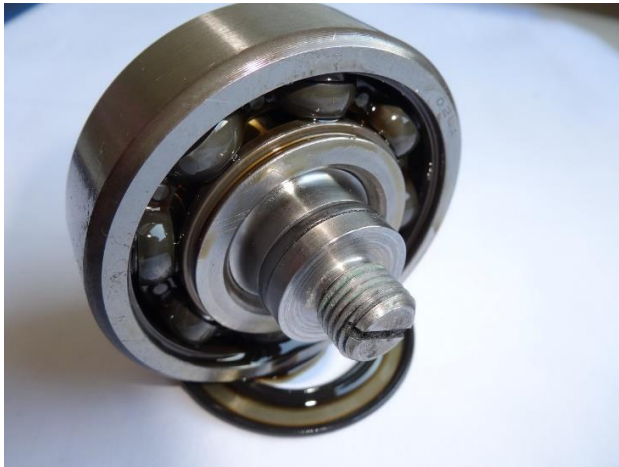
**Abbildung 32: Originallager aus Zwischenwelle eines 997 Motors. Einer der Lagerdeckel wurde entfernt. Nach 45.000 Km Laufleistung ist keine Fettfüllung mehr vorhanden. Trotz der geringen Menge Motoröl im Inneren, war optisch noch kein Verschleiß erkennbar. Ein potenzielles Problemlager!**

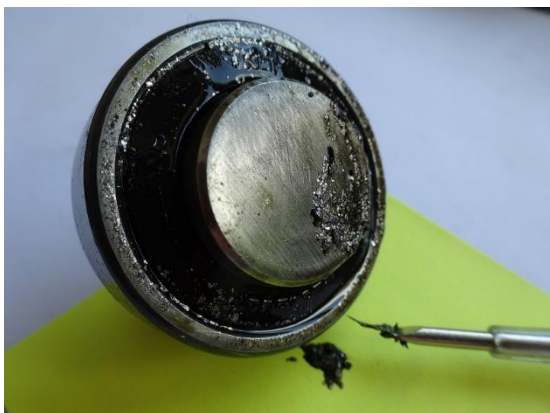
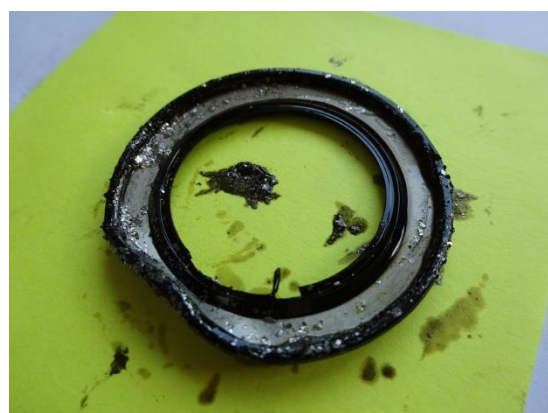
Abbildung 35 und 36: Defektes 996 Zwischenwellenlager mit Spänen (links - nach Ausbau, rechts - entfernter Deckel mit erkennbaren Metallfritter aus dem Inneren des Lagers)

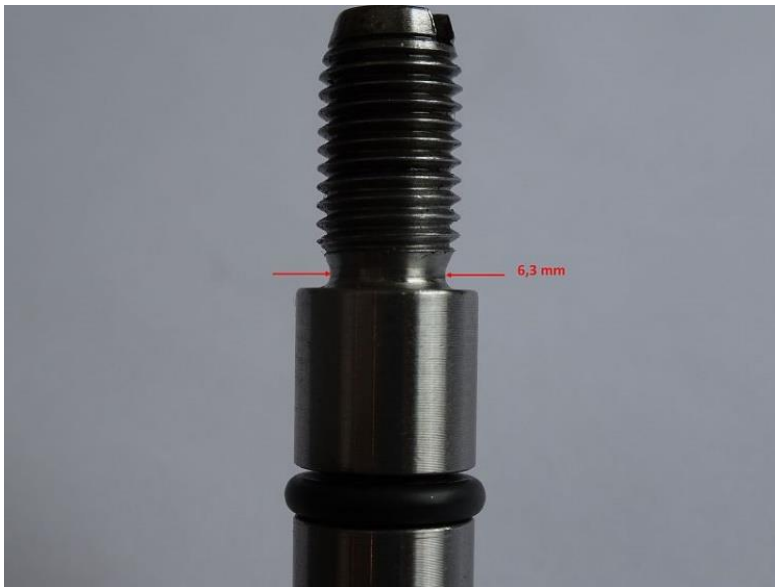
**Abbildung 37: Der konstruktiv gesschwächtee, 10 mm Serien-Spannbolzen aller Zwischenwellenlager von 1996-2006 / Gewinde M8**

**Abbildung 38: Verstärkte Version von Cartronic / 10mm mit Gewinde M10 vs. Serie/ 10 mm mit Gewinde M8 und 6,3 mm Materialstärke an schwächster Stelle**

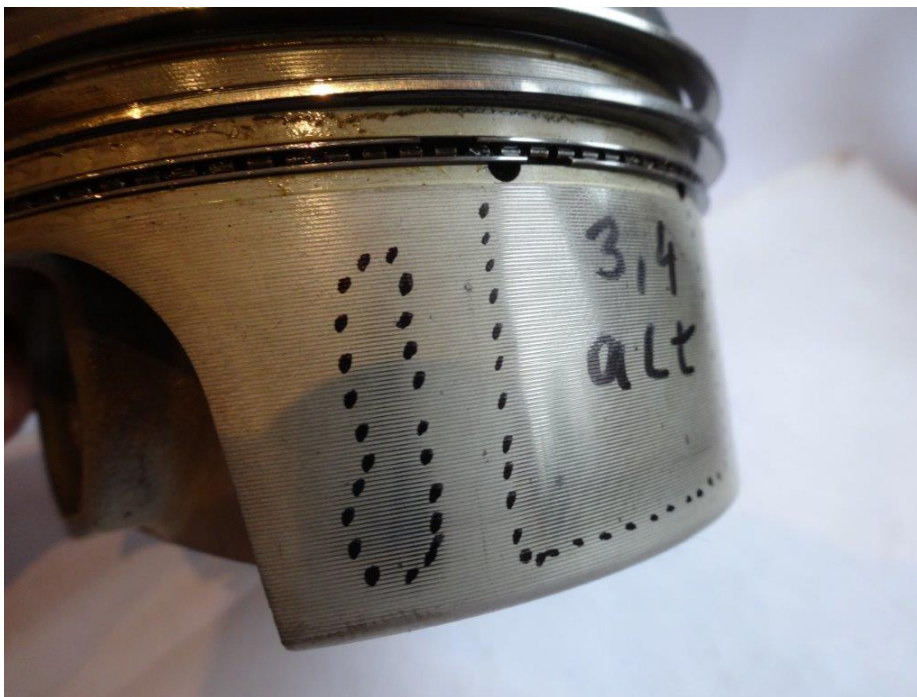
**Abbildung 52:** Kolben eines 3,4 Liter Motors bei welchem die verschlissenen Kontaktflächen zu der Zylinderwandung markiert wurden. Das Kolbenhemd hat nur partiell getragen. Der Kontaktbereich (dunkler Bereich) beginnt erst 5 mm oberhalb der Kolbenunterkante. Der untere, nicht verschlissene Bereich steht im UT über die Unterkante des Zylinders über. Das gilt es zu verhindern.

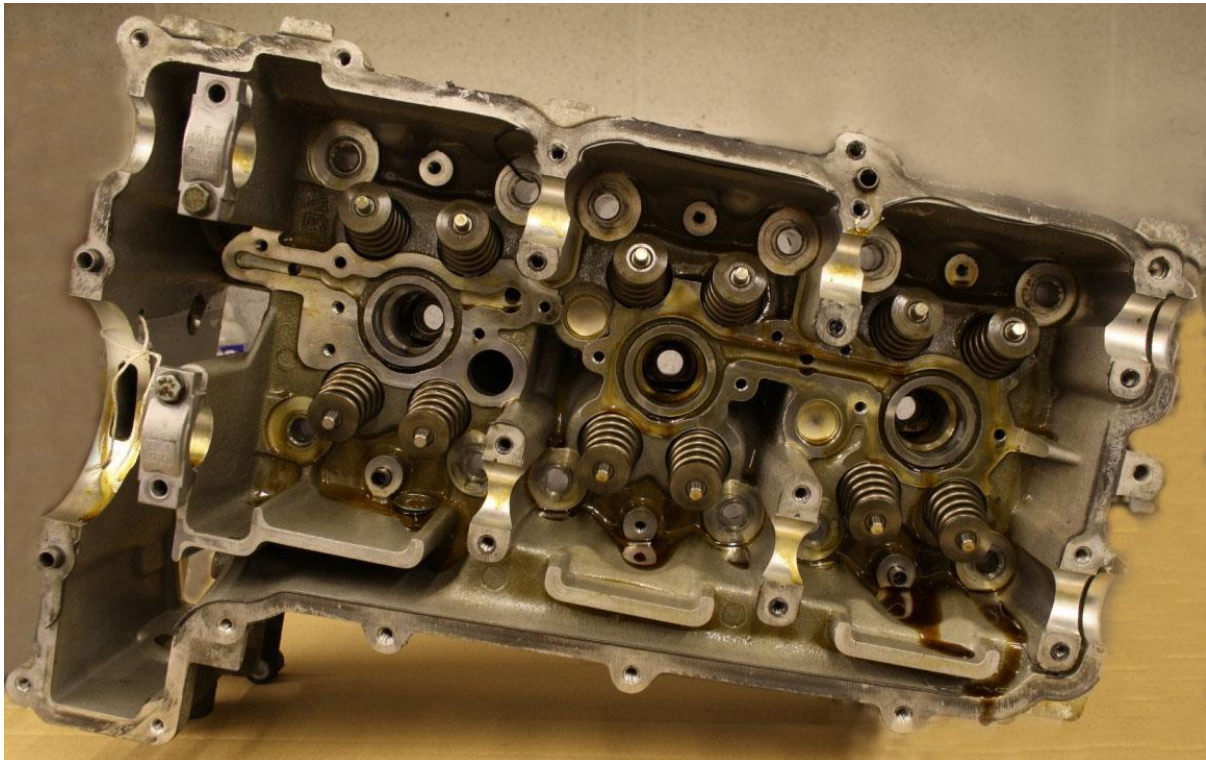
**Abbildung 56:** Zeigt die Stellung eines 986/987 Zylinderkopfes, wenn das Fahrzeug an starkem Gefälle abgestellt wurde. Sichtbar ist Öl, das sich im rechten unteren Bereich gesammelt hat, und nicht ins Kurbelgehäuse ablaufen kann.

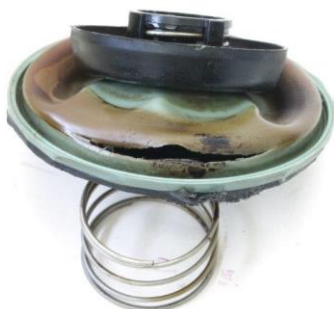
**Abbildung 59: Dieses Detailfoto zeigt die thermisch und durch chemische Dämpfe gealterte und gerissene Membrane**

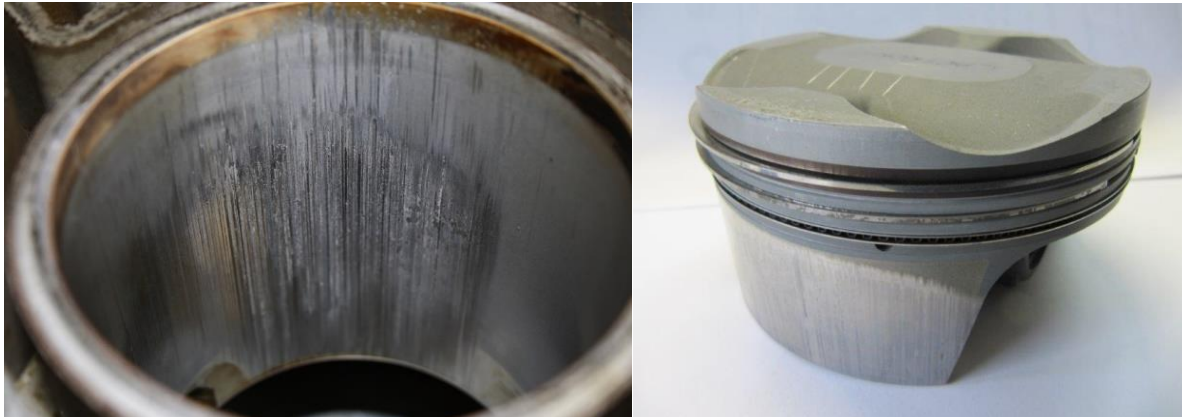
**Abbildung 86 und 87: Zylinder mit Freßspuren. Kolben mit starken Materialverlust**

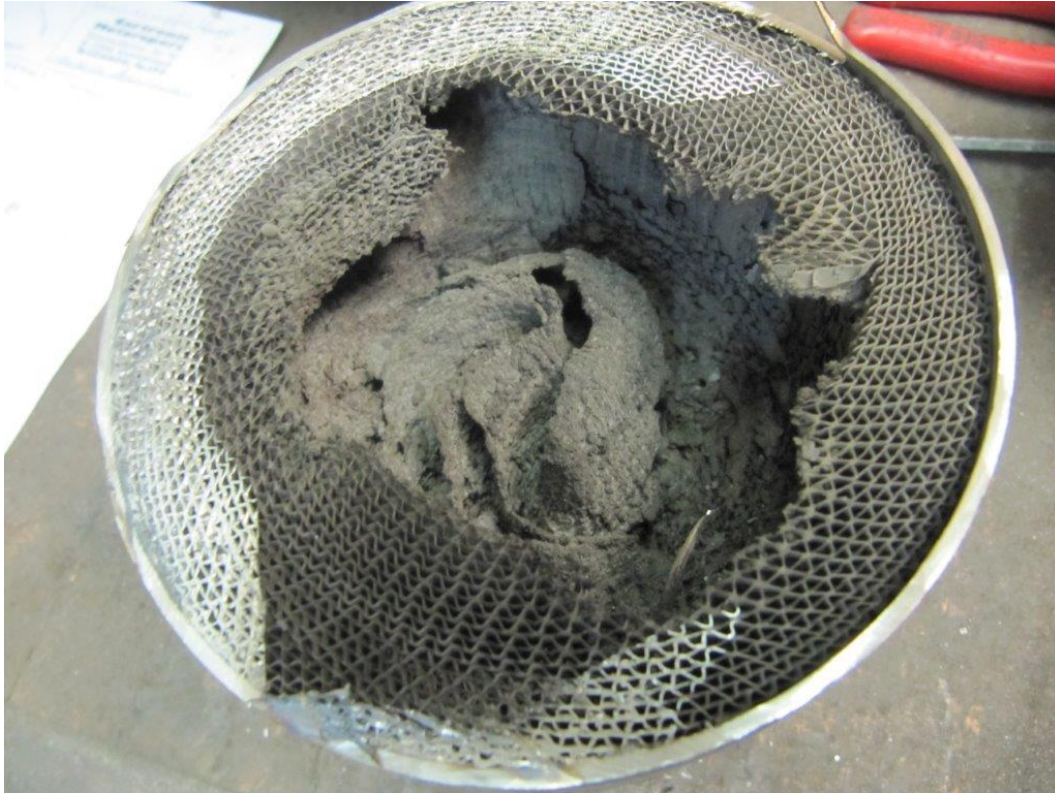
**Abbildung 6: Ein durch einen Brennraumschaden verursachter Katalysatorschaden. Der Metallträger ist zum größten Teil geschmolzen.**

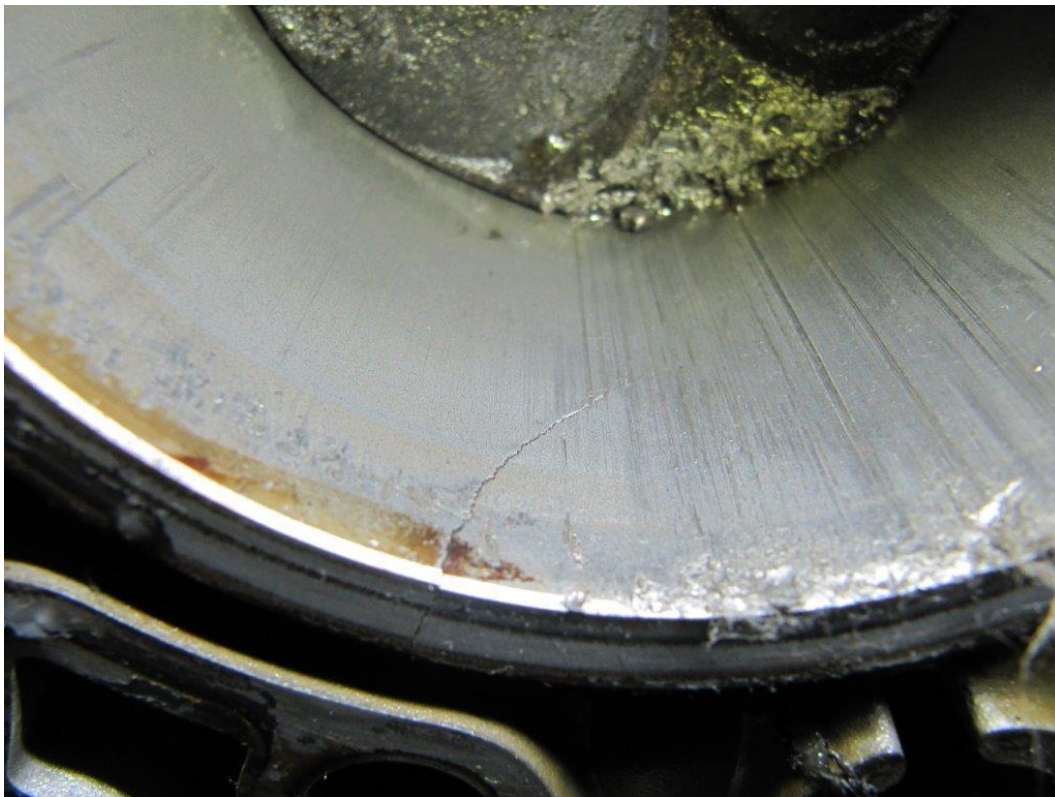
**Abbildung 7: Ein durch einen Wasserschaden geplatzter Zylinder.**

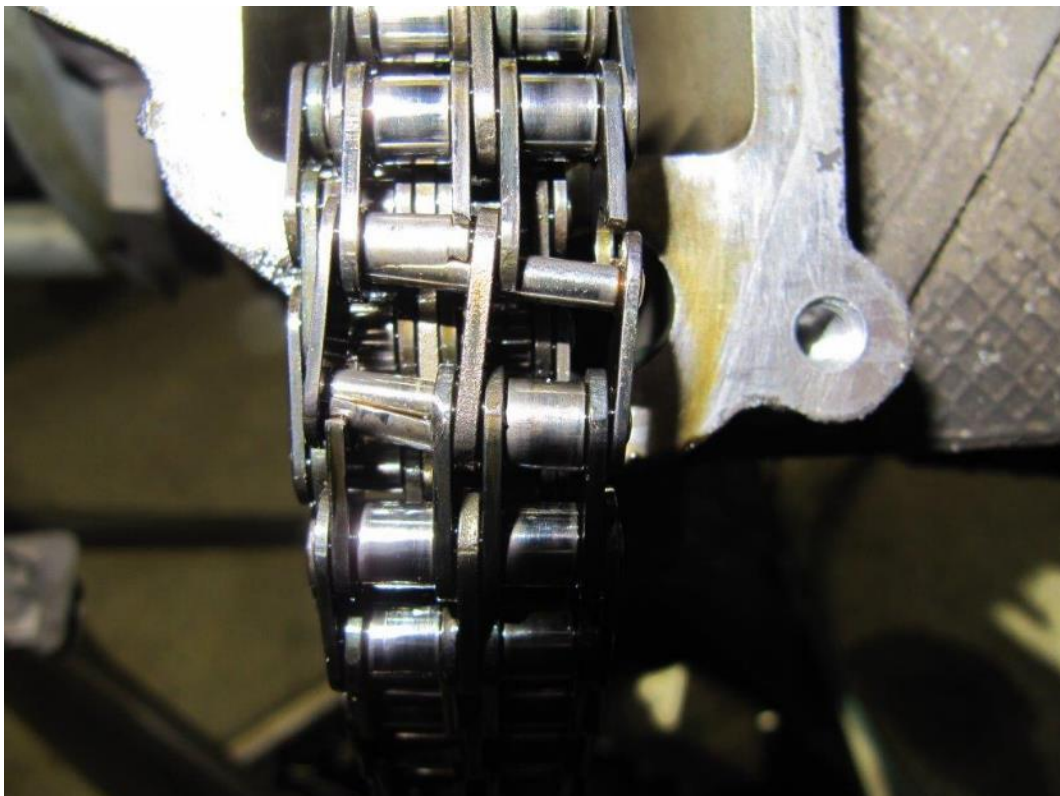
**Abbildung 11: Eine gerissene Steuerkette als Ursache für den Schaden an den Kettenschienen auf Abbildung 10**

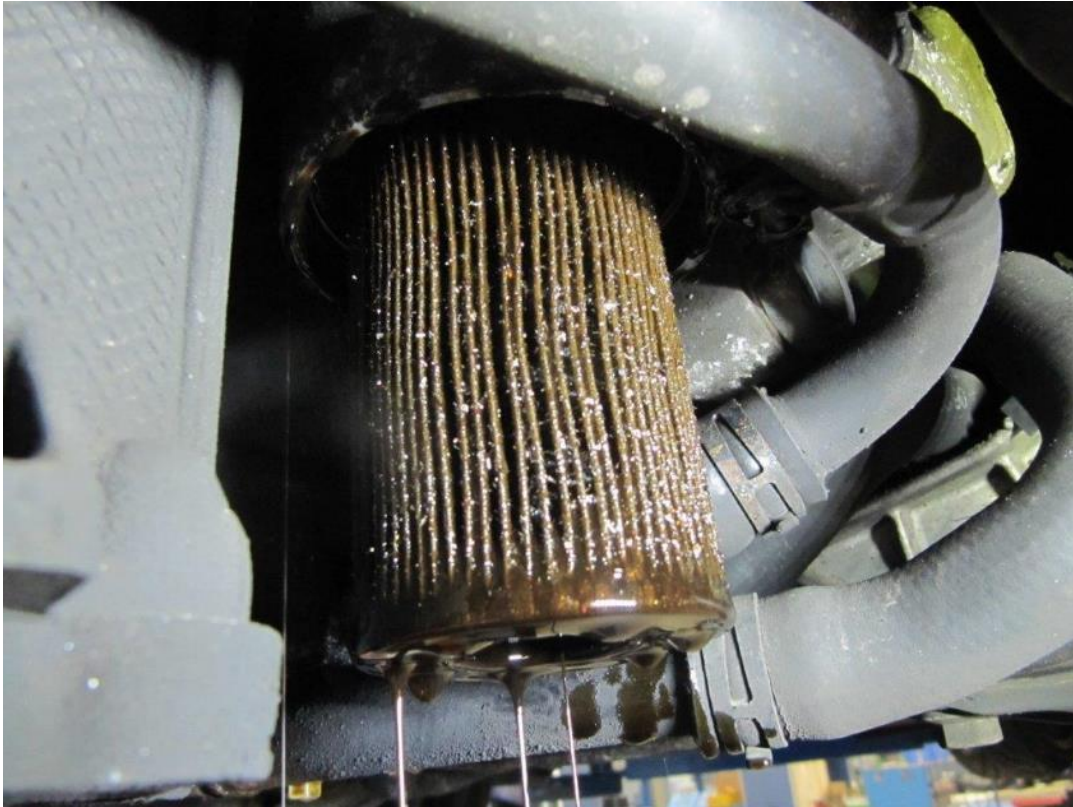
Abbildung 12: Metallspäne im Ölfilter

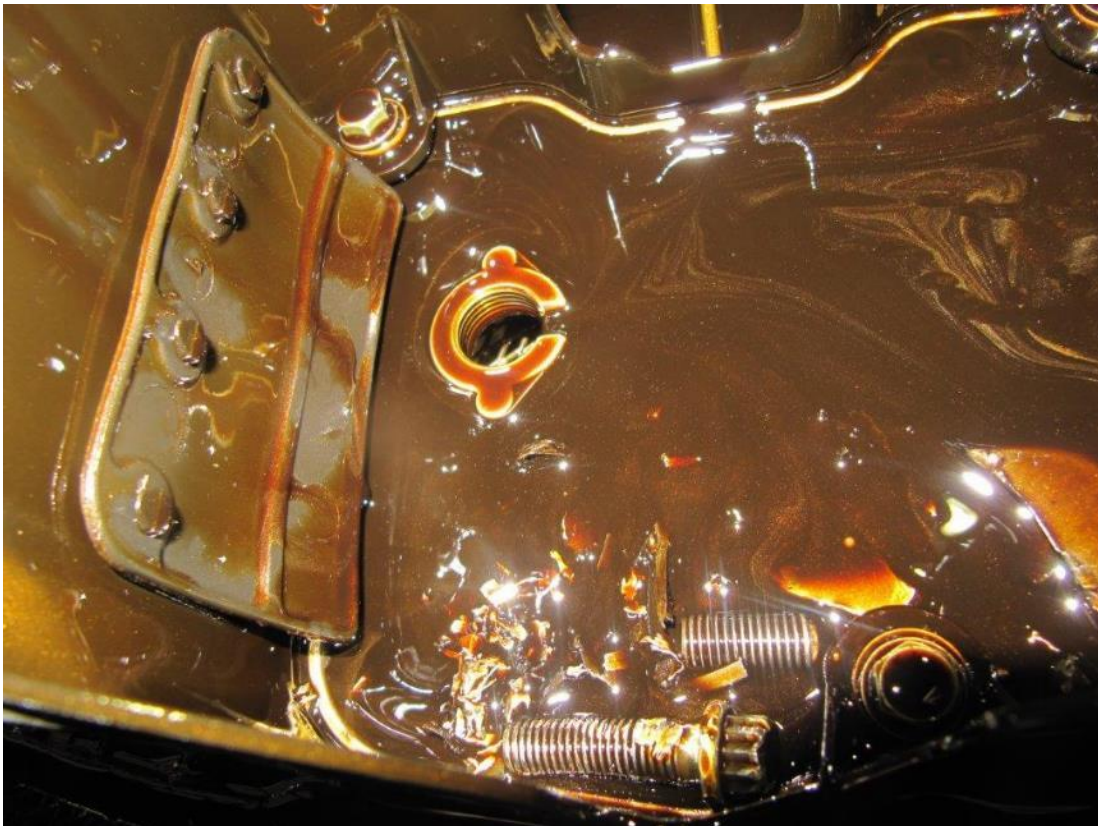
Abbildung 13: „Gesammelte Werke“ in der Ölwanne. Das Öl schimmert goldfarben.

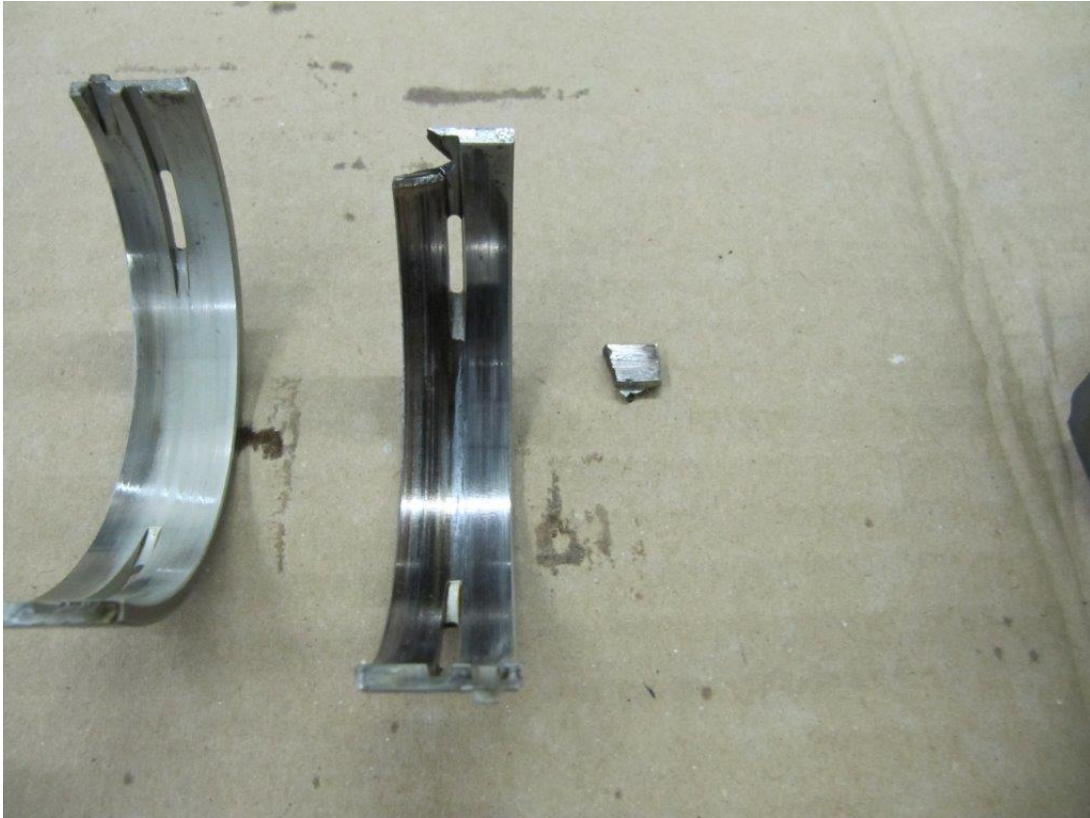
Abbildung 18: Beschädigte, teilweise blau angelaufene und geplatzte Lagerschale

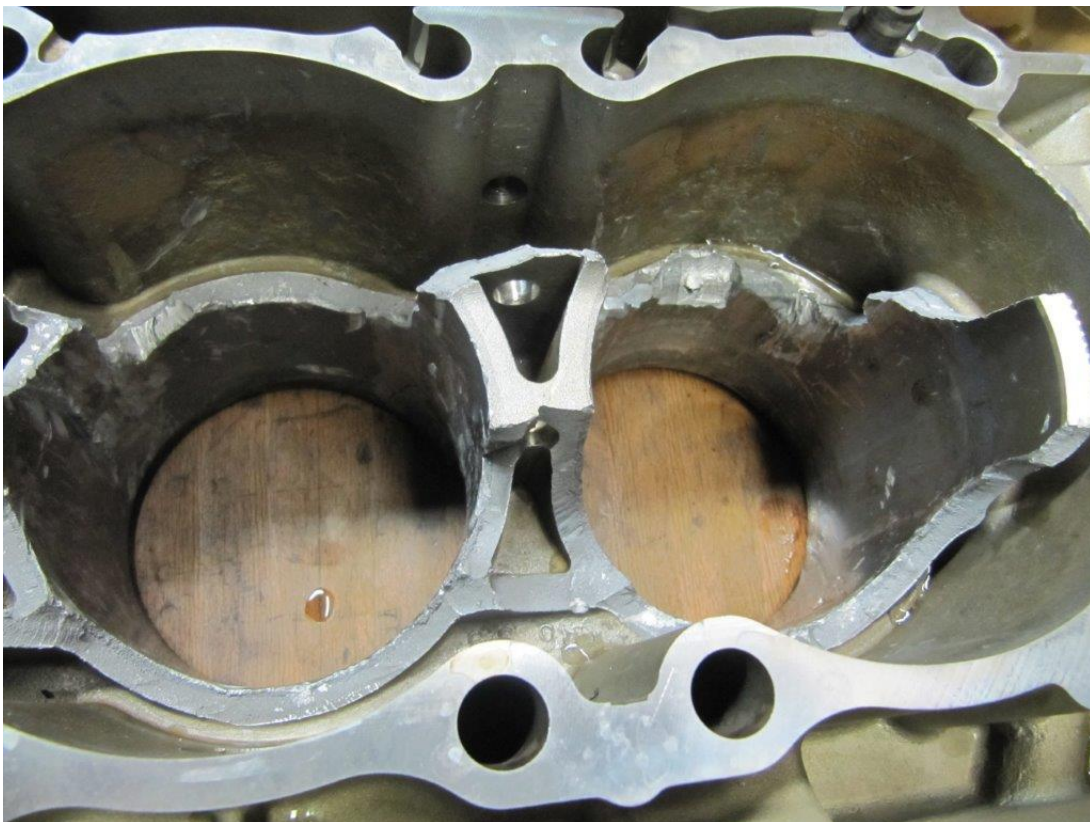
Abbildung 19: Geplatzte Zylinder (Ansicht von unten)

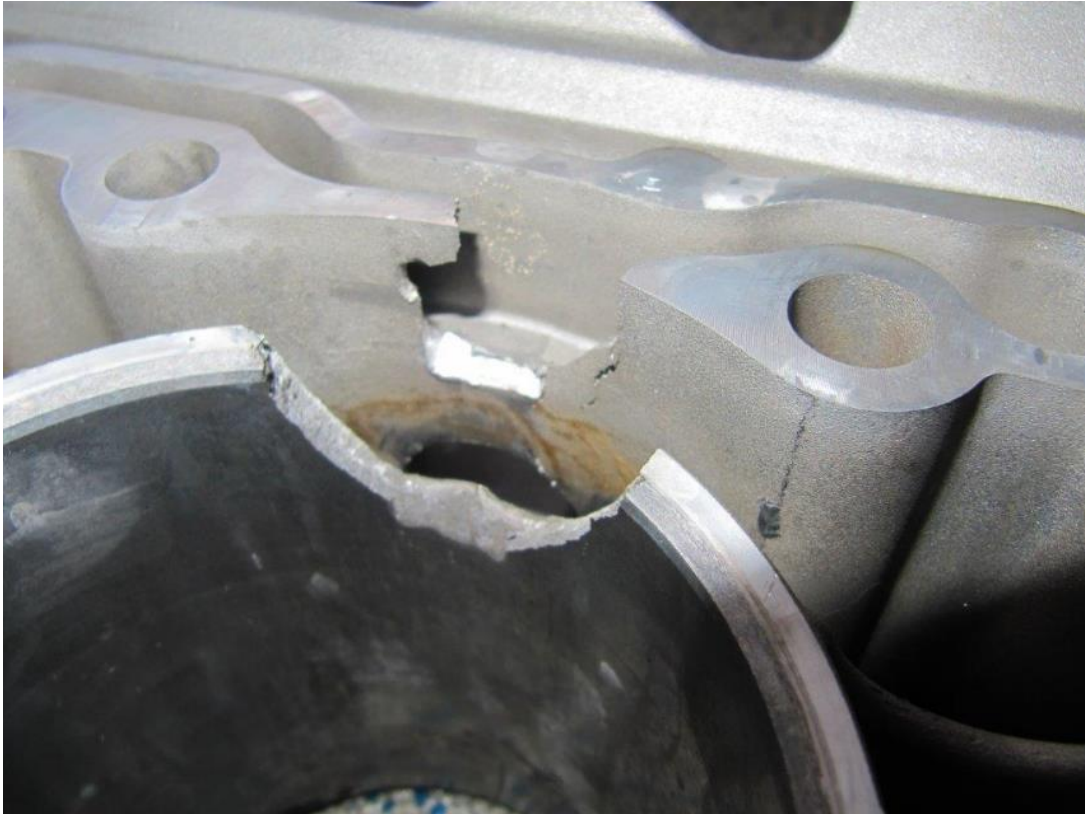
**Abbildung 20: Ein Pleuel hat die Zylinderwandung und das Motorgehäuse durchschlagen**

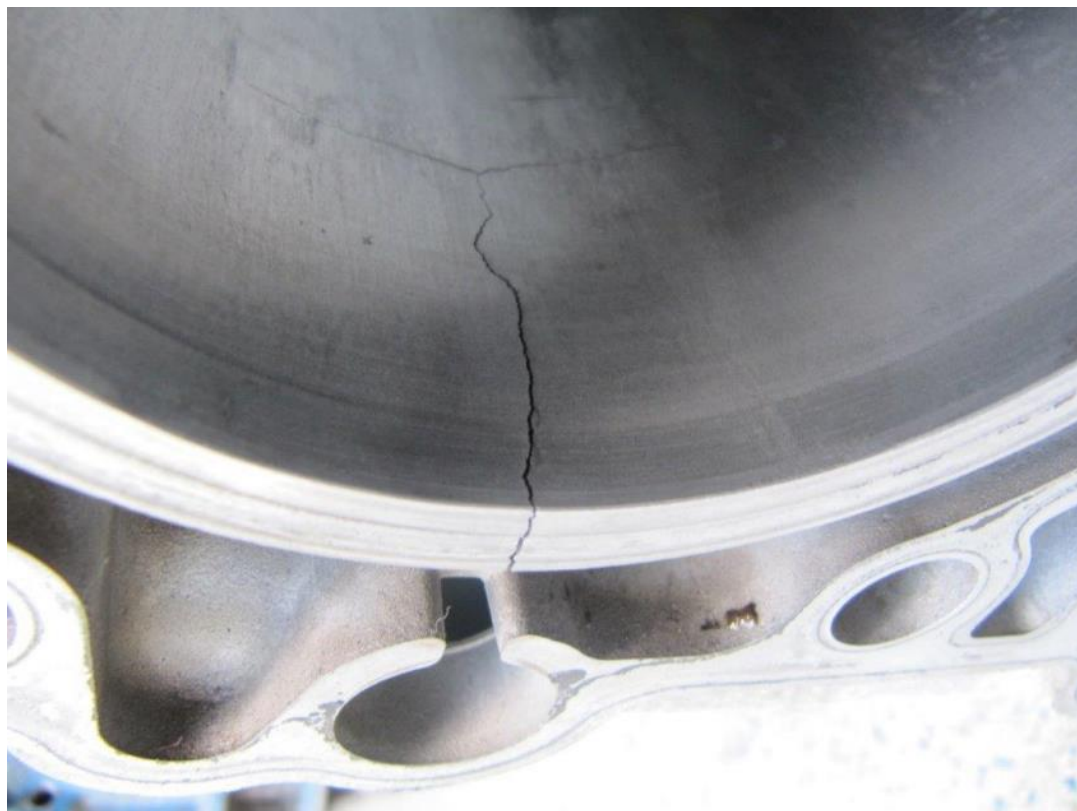
**Abbildung 21: Gerissener Zylinder (im Bereich OT). Gegenüber liegt der Wasserkanal. Ob da wohl ein Zusammenhang besteht?**

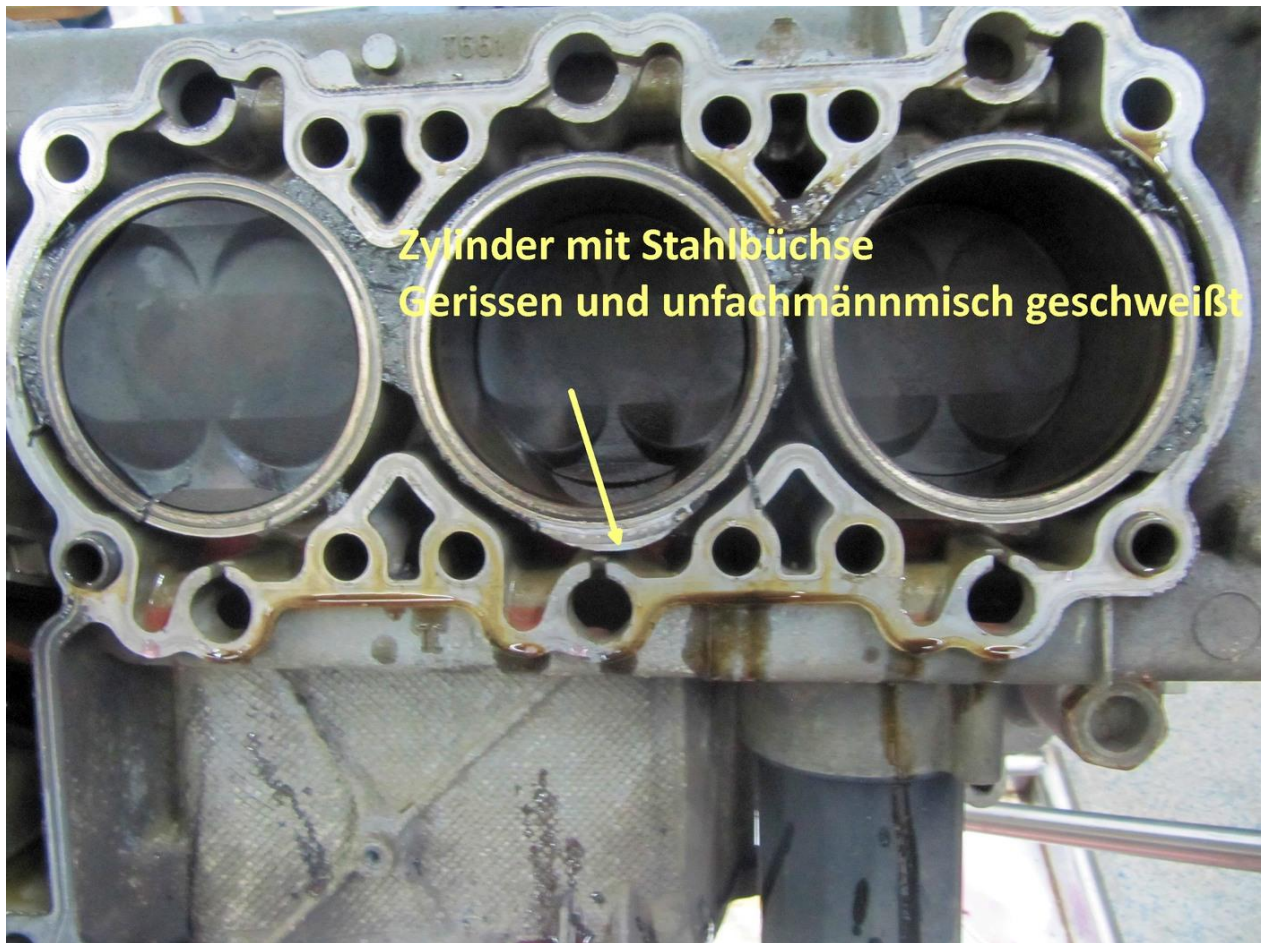
**Abbildung 30: Ein absolutes No-Go! Ein gerissener Zylinder wurde unfachmännisch geschweißt. Danach wurde eine sog. Stahlbüchse aus billigen Eisenguss eingesetzt. Nach 1500 Km Laufleistung entstand ein neuer Motorschaden auf Grund von Wassereintritt in den Zylinder, einem Kolbenschaden und einem Zwischenwellenschaden.**

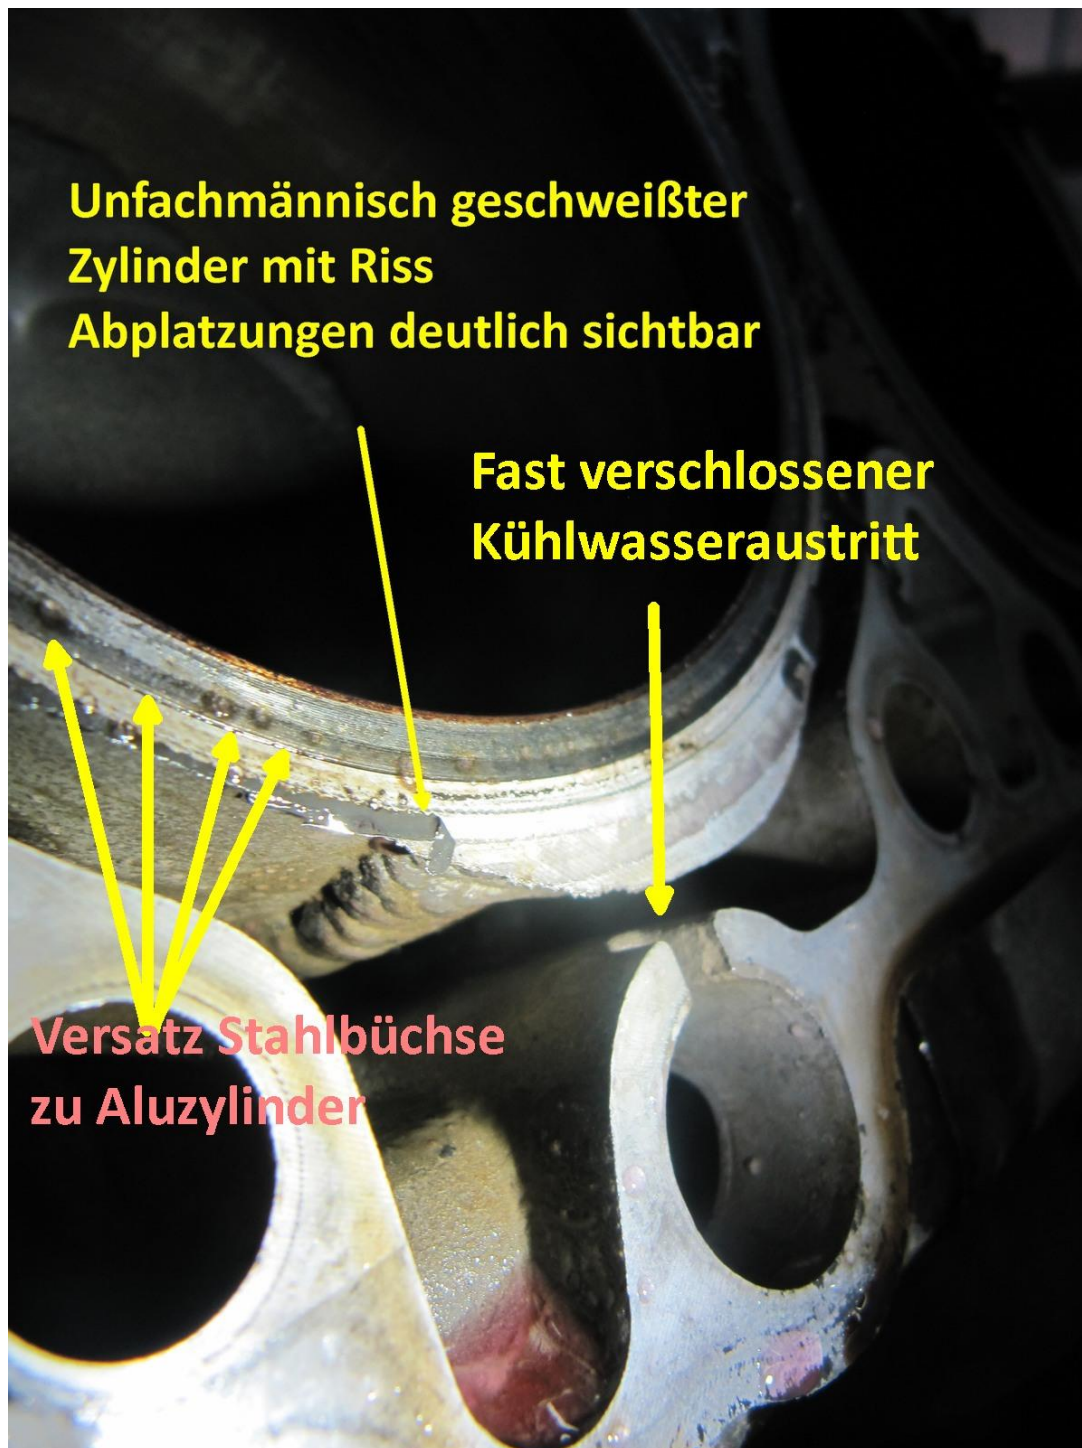
Abbildung 31: Detailaufnahme des Reparaturversuchs. Das soll laut Angabe des Anbieters, Formel 1 Technologie sein? Damit wirbt die Firma, die sich traut, solche Motoren an ihre Kunden auszuliefern. Im Fahrbetrieb platze ein Stück der Schweißraupe ab. Wie bei allen unfachmännisch ausgebuchsten Zylindern befinden Sie auch diese Stahlbüchsen nicht mehr auf gleichem Niveau mit dem äußeren, nach dem Ausbohren verbliebenen originalen Zylindermaterial aus Aluminium. Auch wurde durch den Reparaturversuch des geplatzten Zylinders (Aufschweißen) der schmale Kühlwasserezulauf fast vollständig verschlossen. Diesen Kanal erweitern wir bei allen von uns reparierten und optimierten Motoren. Mehr Fehler kann man nicht machen.

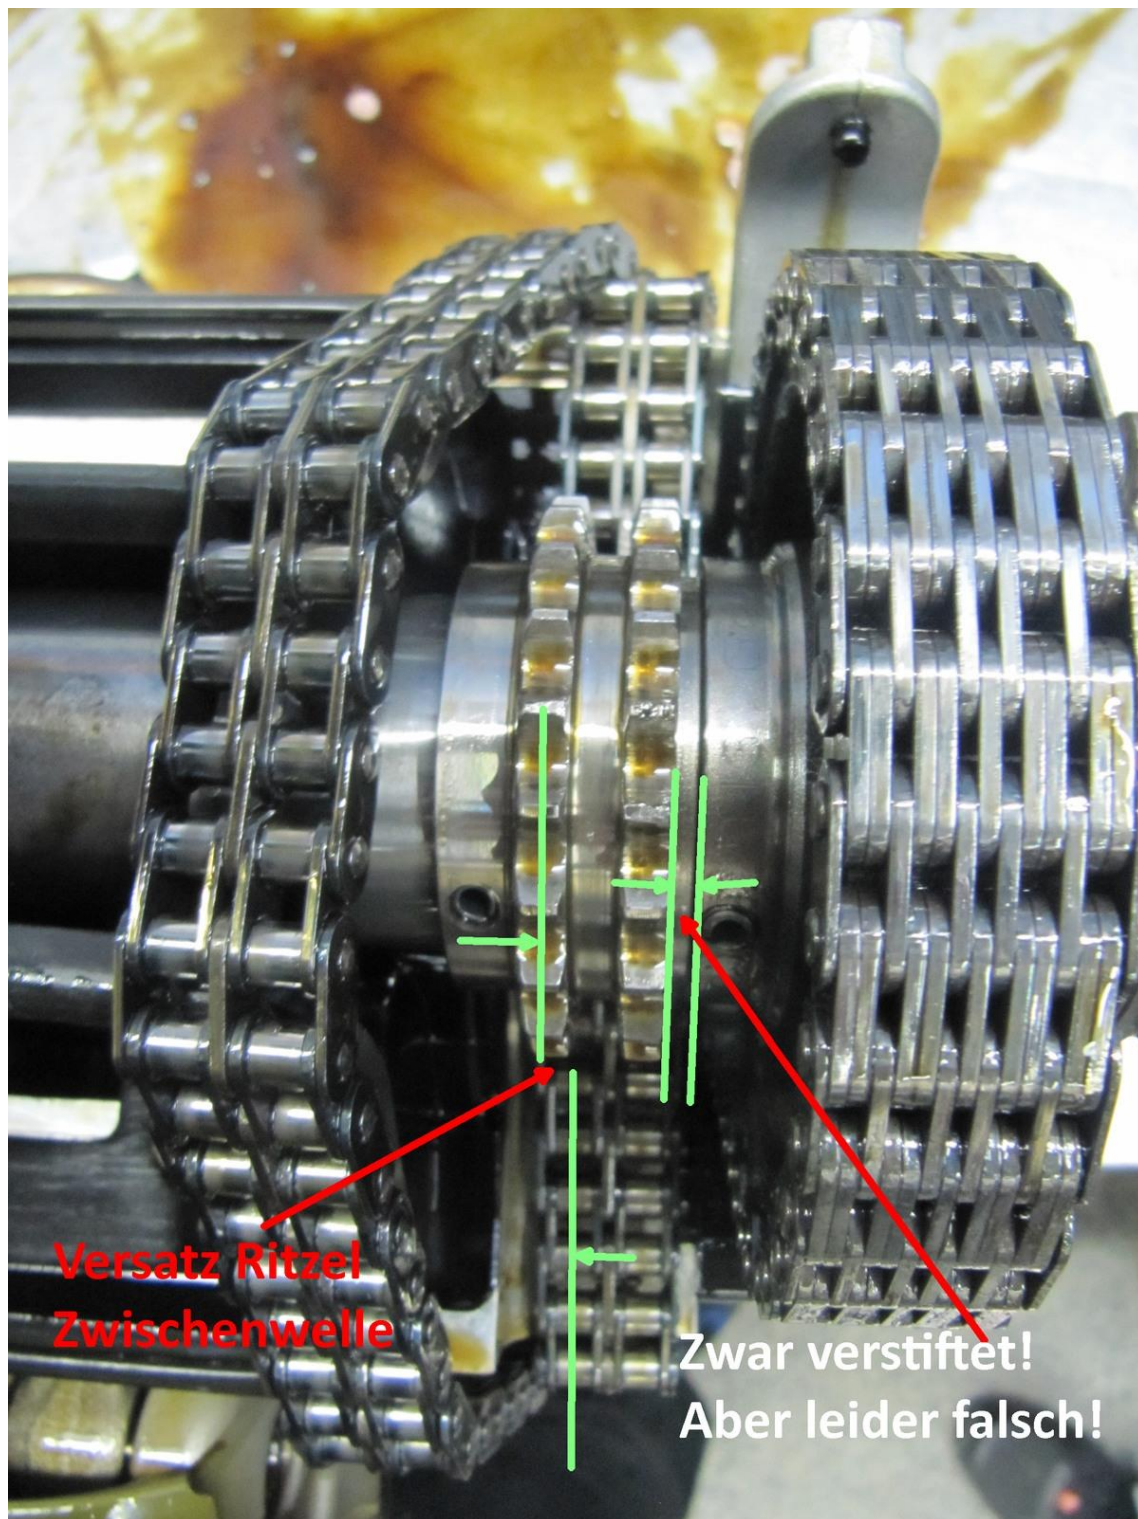
Abbildung 32: Die Überraschung war groß. Zuerst viel uns auf, dass fast alle Zähne des Ritzels auf der Zwischenwelle alle stark eingelaufen, also beschädigt waren. Dann bemerkten wir, dass die Ritzel zwar gem. unserer Empfehlung verstiftet waren, jedoch wurde nicht darauf geachtet, dass das Ritzel, welches die Kette für den Zwischenwellenantrieb trägt, mit dem Rad der Zwischenwelle fluchtete. Der Versatz betrug 4,2mm. Auch dieser unglaublich schwerwiegende und folgenreiche Fehler wurde von einer Firma begangen, die in ihren Ebay-Angeboten mit Formel 1 Technik in ihren Motoren wirbt.

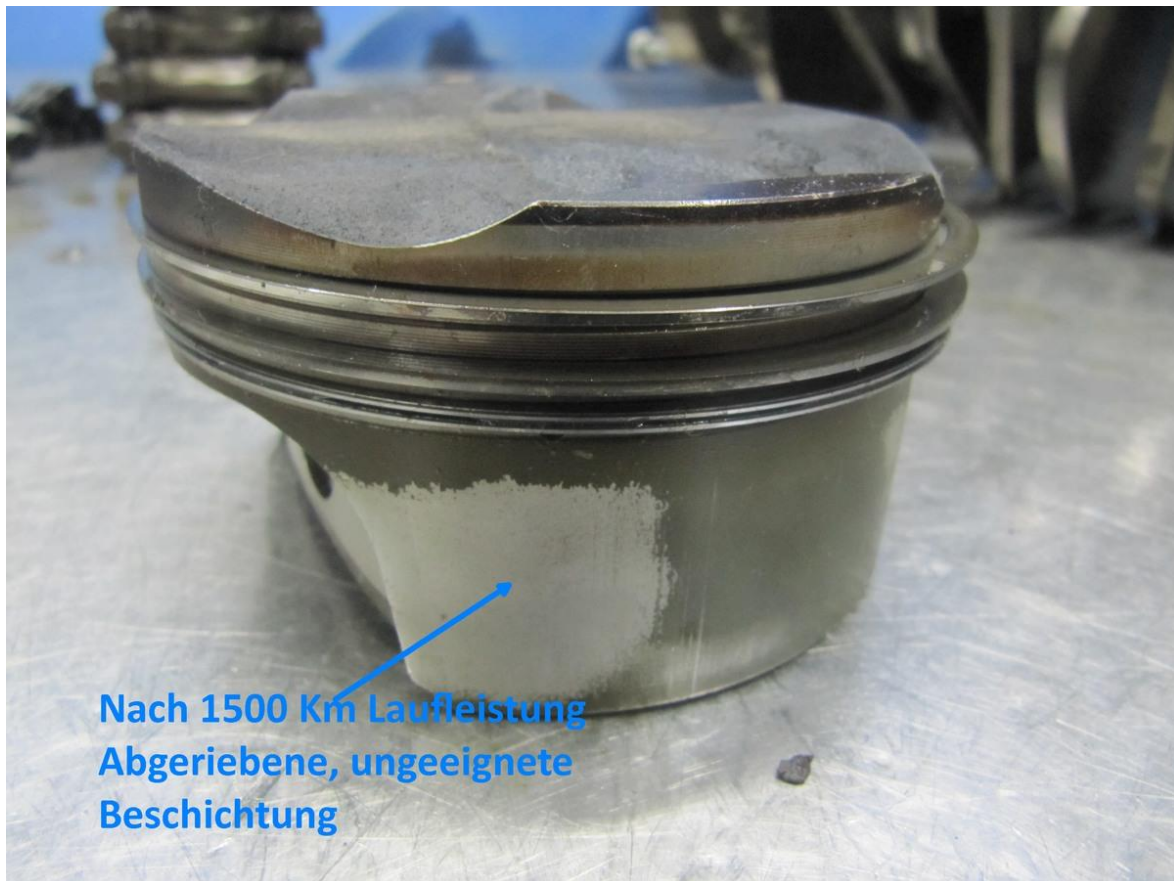
Abbildung 33: Auch hier Formel 1 Technik aus dem märkischen Sauerland. Im gleichen Motor fanden wir diese Kolben. Die Kolbenhemden wurden mit einer nachweislich nicht geeigneten Beschichtung „überlackiert“. Diese reibt sich bei geringster Belastung und kurzer Zeit nahezu vollständig ab. „Billiger“, bzw. mit mehr Rendite kann man einen Motor höchstwahrscheinlich nicht instand setzen.
