# Time Over?

## **Eine Kritische Analyse der Ursachen von Motorschäden wassergekühlter 6-Zylinder Porschemotoren der Baureihen M.96 / M.97**

**Ein detaillierter Erfahrungsbericht von  
Cartronic Motorsport Ing. GmbH**

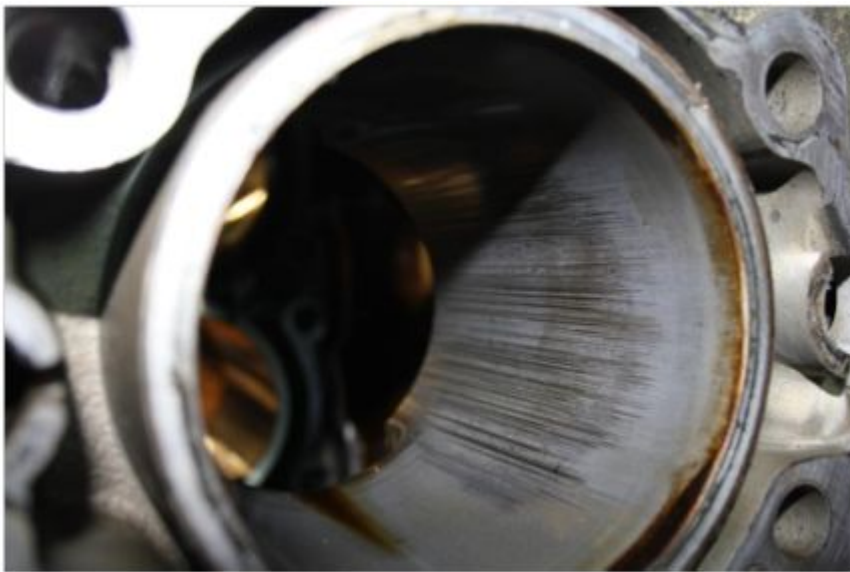
**Bild 1: Zylinderlaufbahn mit typischen Fressspuren**

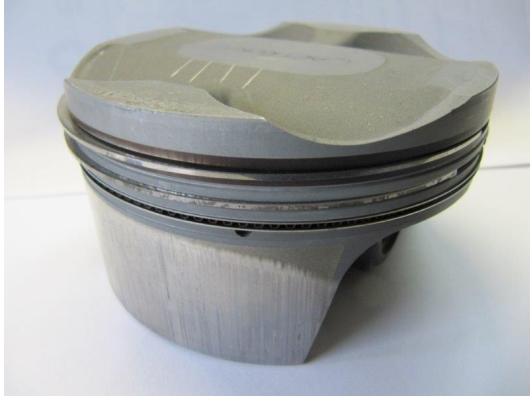
**Bild 8: Zeigt das verschlissene, konische gewordene Kolbenhemd eines Kolbens von Zyl. 4. Im silbernen Bereich fehlen, von oben nach unten zunehmend, fast 1,0 mm Material, welches sich fein verteilt im Öl befindet. Ein derart beschädigter Kolben kontaminiert das Öl mit rund 150 mm<sup>3</sup> Aluminiumabrieb.**

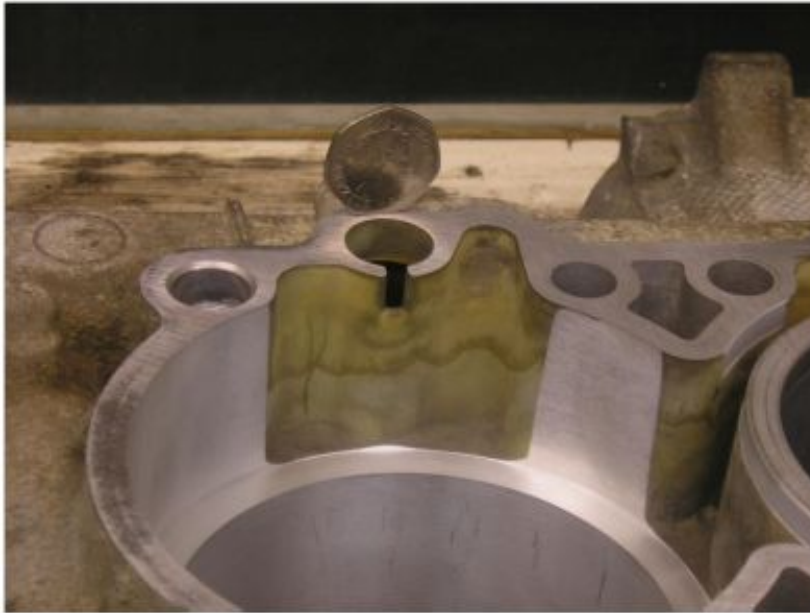
**Bild 14:** Der beschädigte Zylinder wurde bereits entfernt. Die Münze markiert die Position des noch nicht modifizierten Wasserkanals.

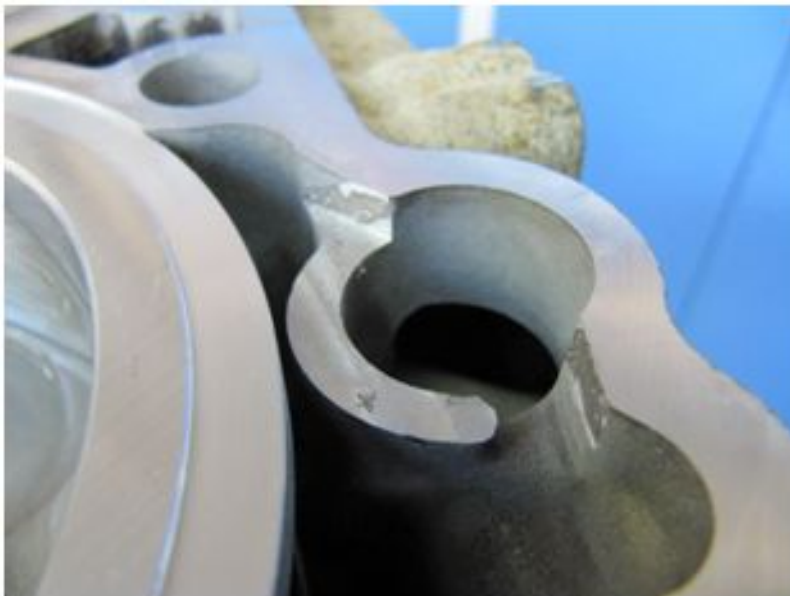
**Bild 15:** An die neue, ungünstig gestaltete Kopfdichtung angepasster und aufgefräster Kühlwasserkanal/Schlitz eines Versuchsmotors.

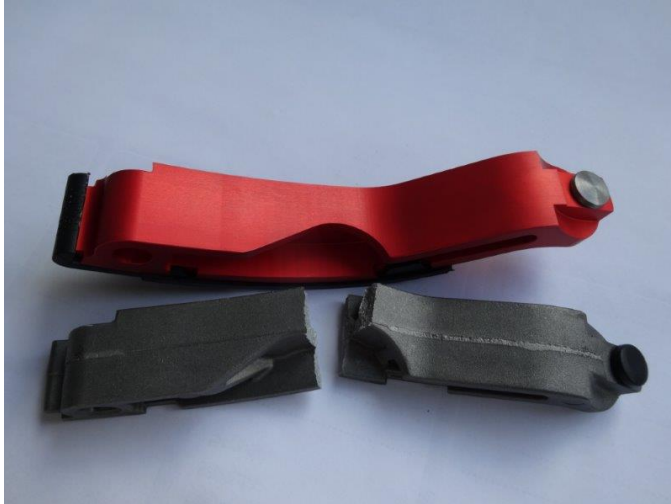
verbiegt sie sich bis erst einmal bis zu einem gewissen Grad; ist also elastisch. Die originale Kettenschiene ist sprödebrüchig und stellt damit in dieser Version eine Gefahr für den Motor dar. In Versuchen konnten wir feststellen, dass bereits bei einer Druckbelastung von 245 Kg die meisten der getesteten originalen Kettenschienen brechen. Dies hat einen guten Grund, da sie im Druckgussverfahren aus Aluminium hergestellt werden. Unsere verstärkten Kettenschienen bestehen aus einem „Aus-Dem-Vollen“ gefrästem Schmiedealuminium mit einer nahezu 3-fach höheren Festigkeit im Vergleich zur Serie.

**Bild 26: Gebrochene originale Kettenschiene (unten) sowie verstärkte Cartronic/Hartech Version (oben)**

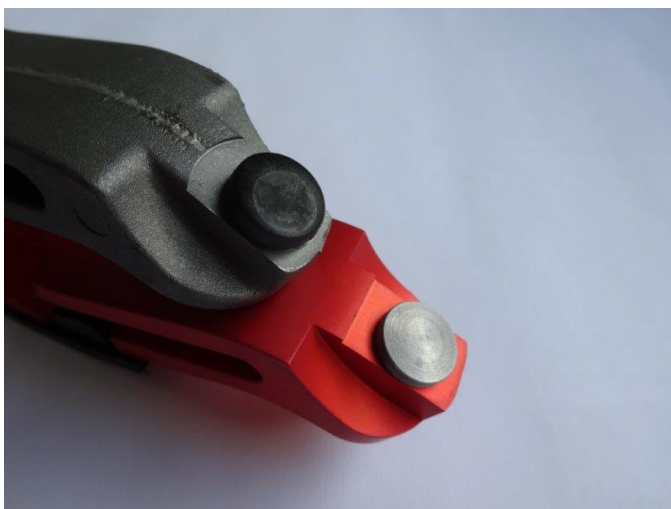
**Bild 27: Original (oben) mit verschlissenenem Kunststoffknopf, Verstärkte Version (unten) mit Stahlknopf.**

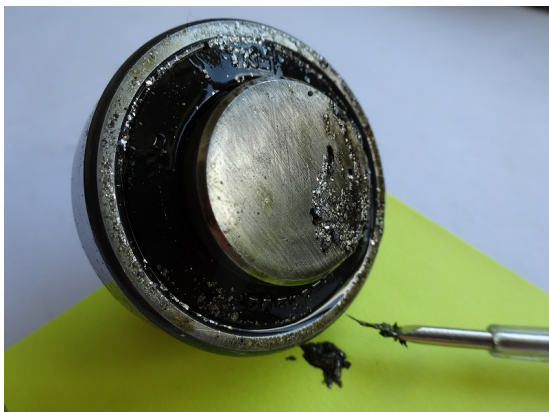
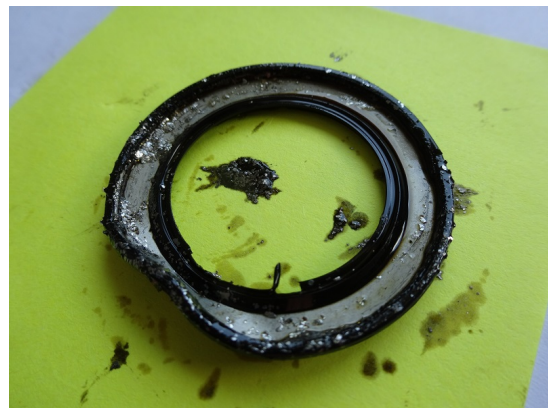
Bild 34 und 35: Defektes 996 Zwischenwellenlager mit Spänen (links - nach Ausbau, rechts - entfernter Deckel mit erkennbaren Metallfitter aus dem Inneren des Lagers)

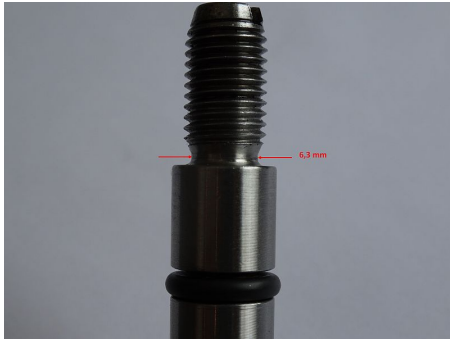
**Bild 36: Zu schwach ausgelegter 10 mm Serien-Spannbolzen aller Zwischenwellenlager von 1996-2006 / Gewinde M8**

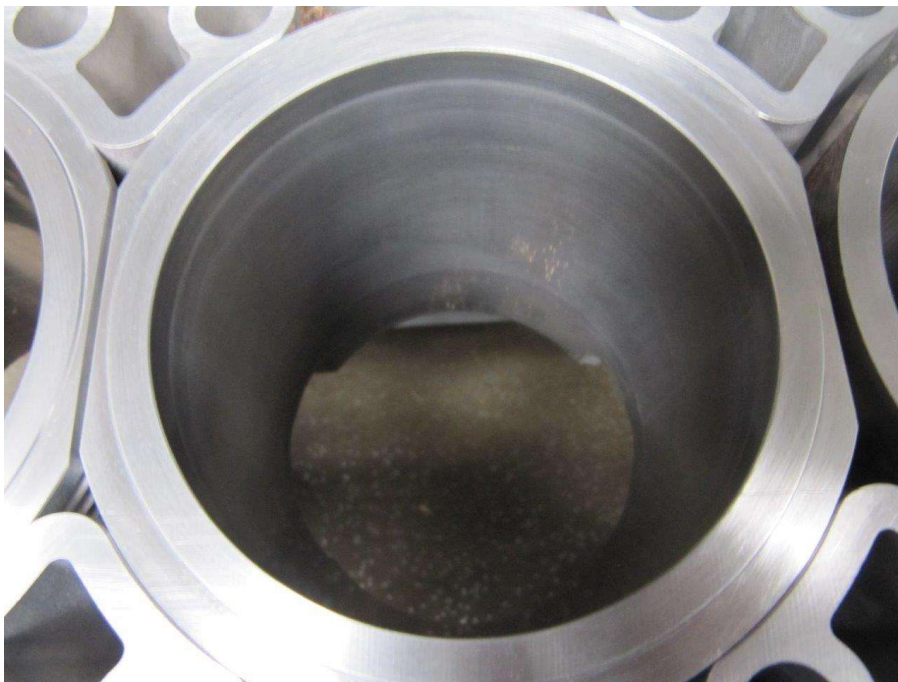
**Bild 45:** Ehemaliger ovaler original Zylinder nach Re-Rounding mit Verstärkungsring (Closed Deck)

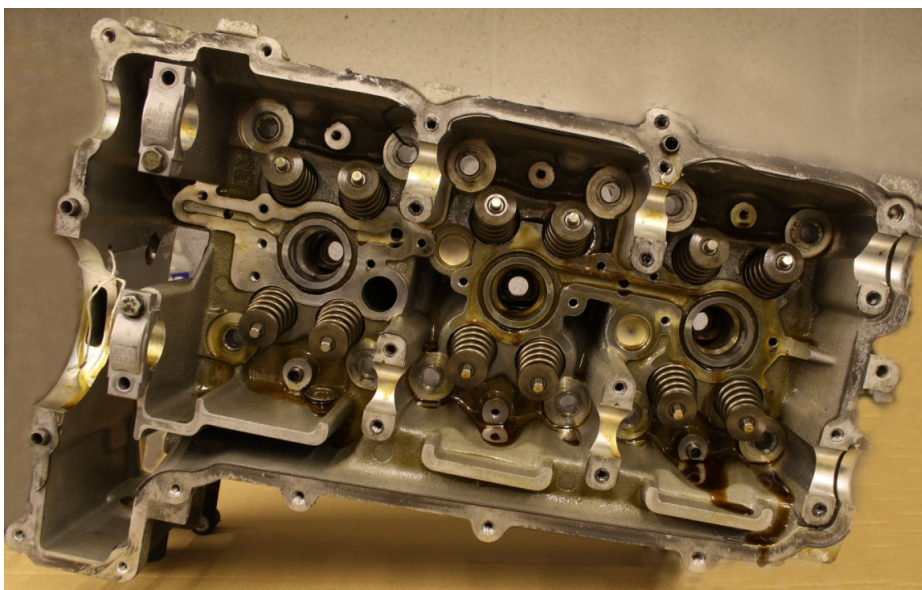
**Bild 55:** Zeigt die Stellung eines 986/987 Zylinderkopfes, wenn das Fahrzeug an starkem Gefälle geparkt wurde. Öl sammelt sich und kann nicht ablaufen

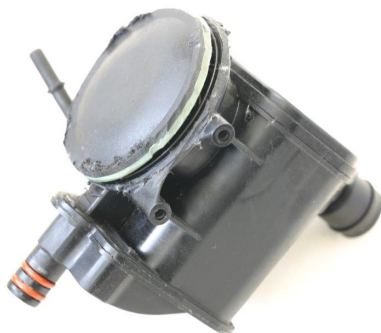
**Bild 56: Rundum aufgeschliffener Membrandeckel**

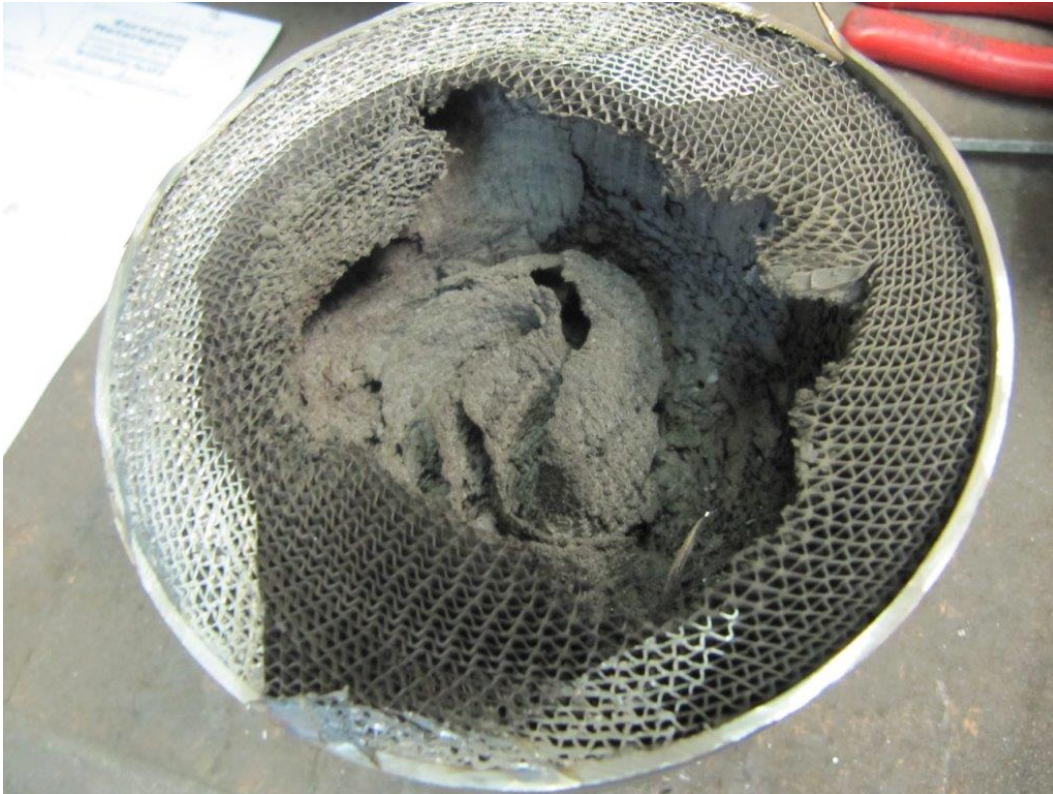
Bild 6: Ein durch einen Brennraumschaden verursachter Katalysatorschaden. Der Metallträger ist zum Teil geschmolzen.

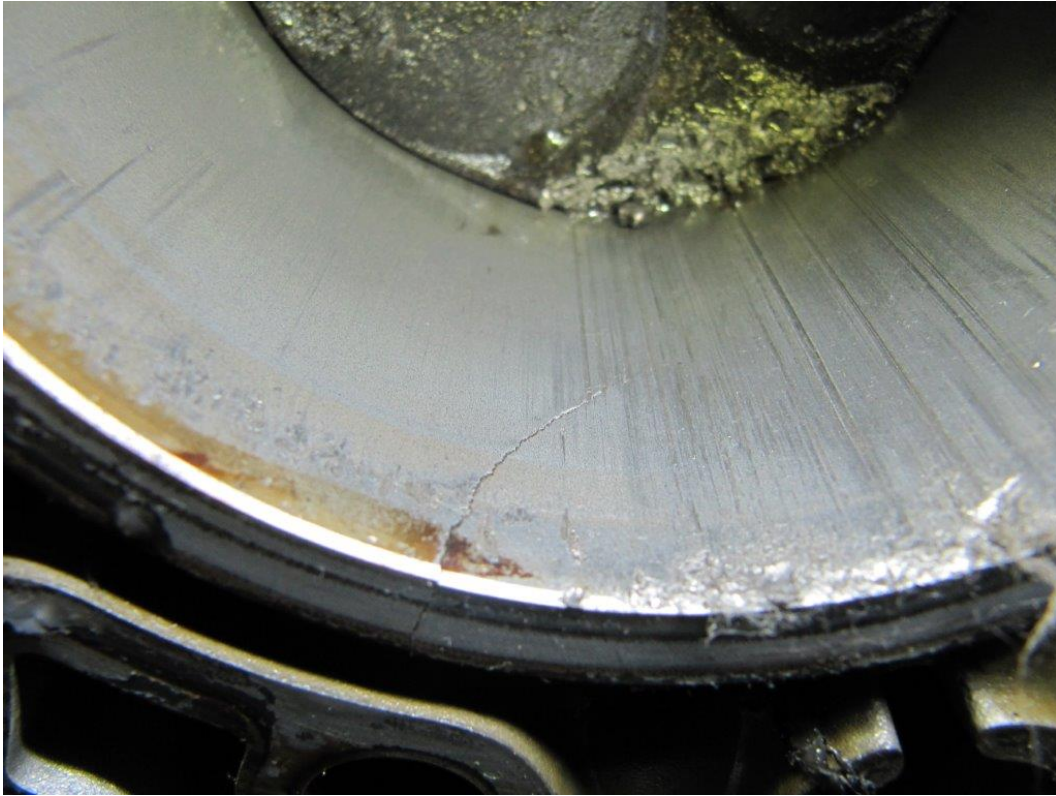
**Bild 7: Ein durch einen Wasserschaden geplatzter Zylinder.**

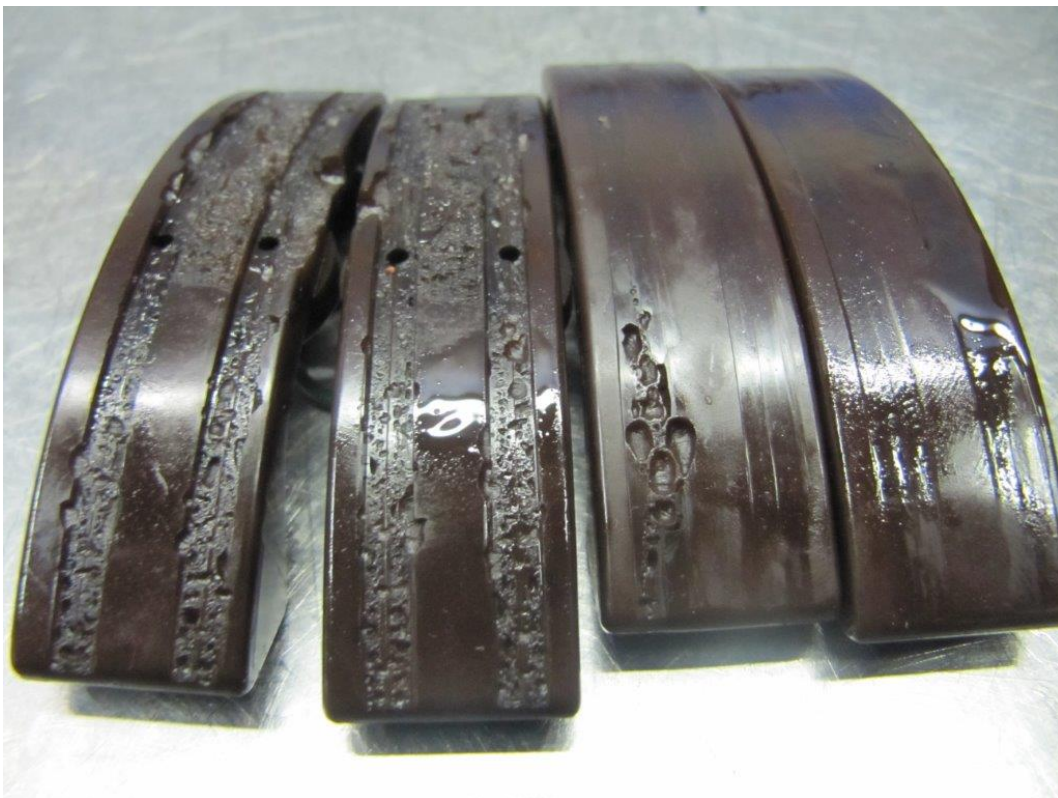
Bild 10: Total erodierte Kettenschienen

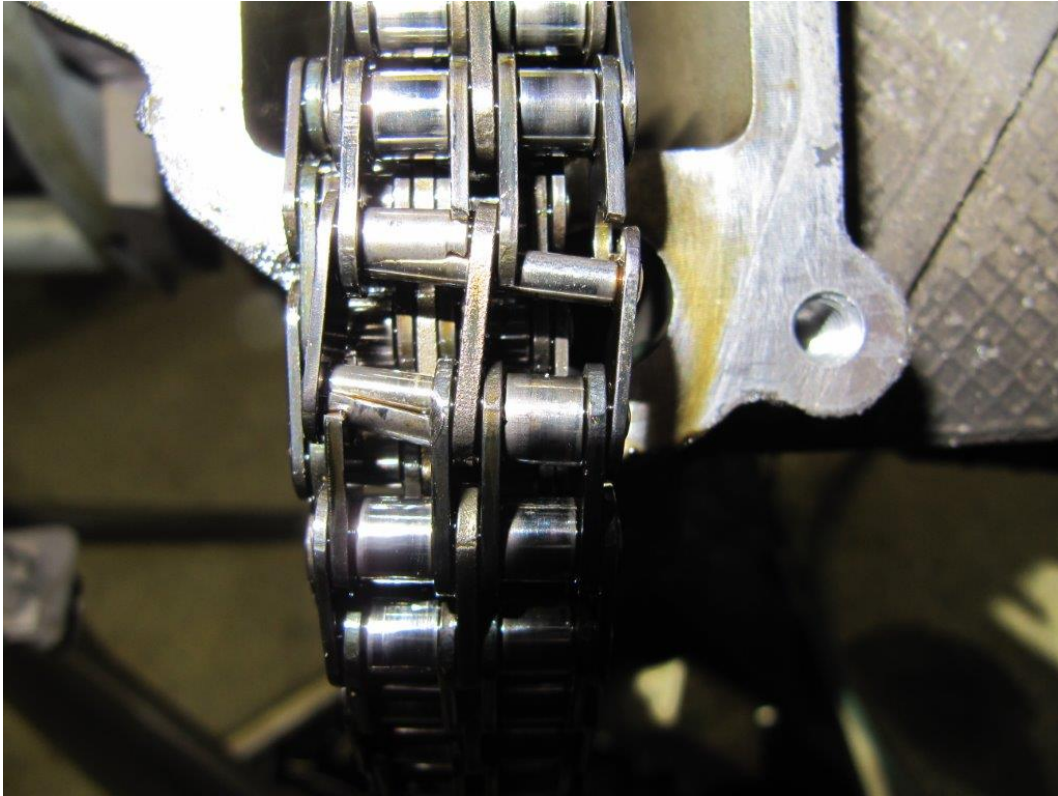
**Bild 11:** Eine teilweise gerissene Steuerkette als Ursache für den Schaden an den Kettenschienen auf Bild 10

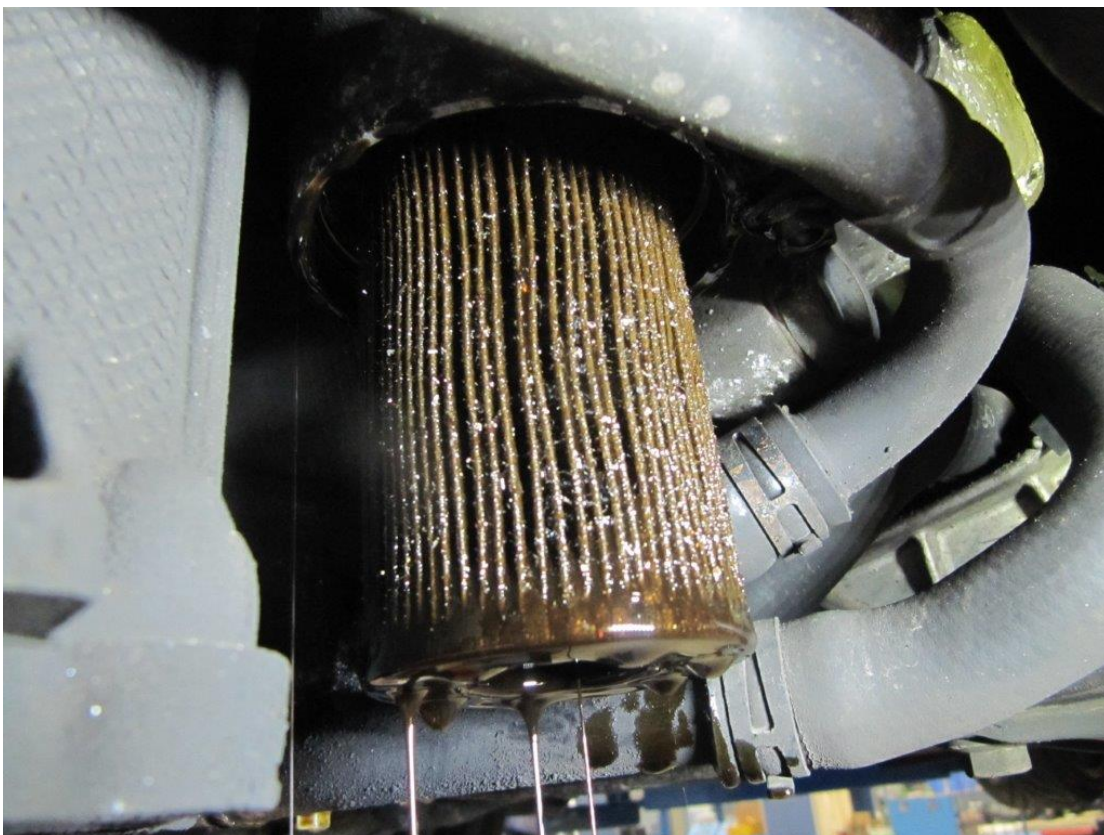
**Bild 12:** Metallspäne im Ölfilter

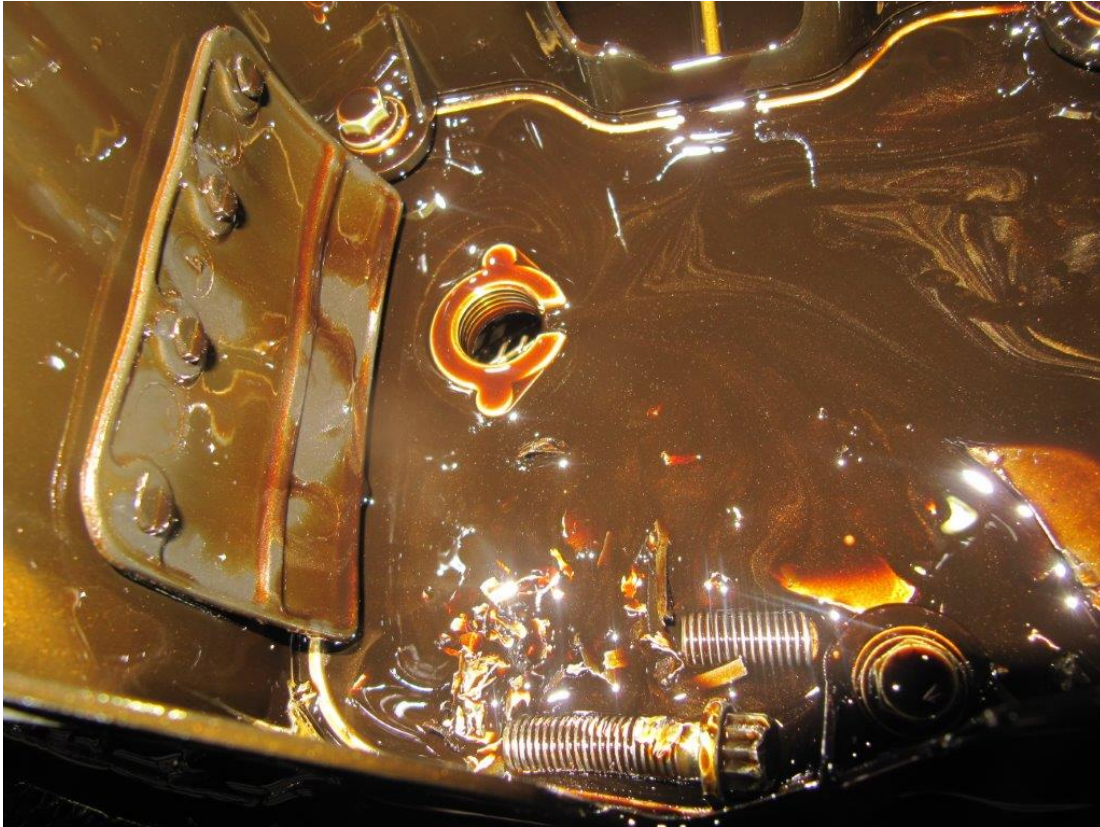
Bild 13: Gesammelte Werke in der Ölwanne. Das Öl schimmert goldfarben.

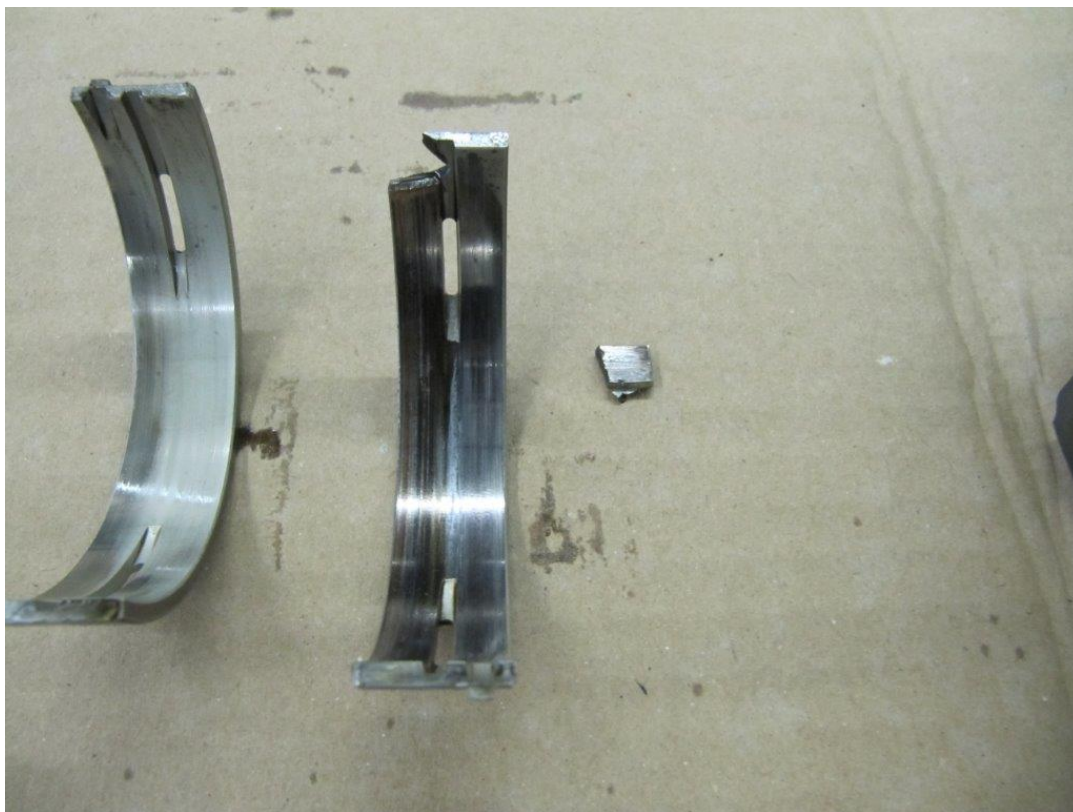
Bild 18: Beschädigte, teilweise blau angelaufene und geplatzte Lagerschale

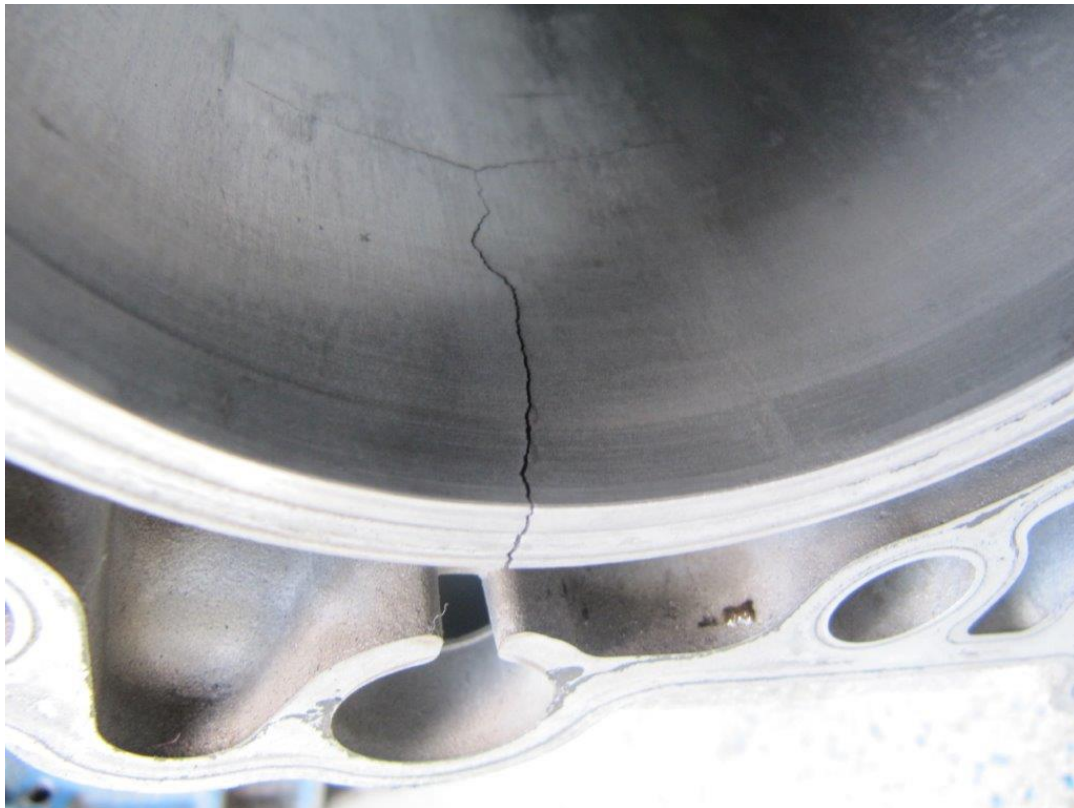
**Bild 21: Gerissener Zylinder (im Bereich OT). Gegenüber liegt der Wasserkanal. Ob da wohl ein Zusammenhang besteht?**

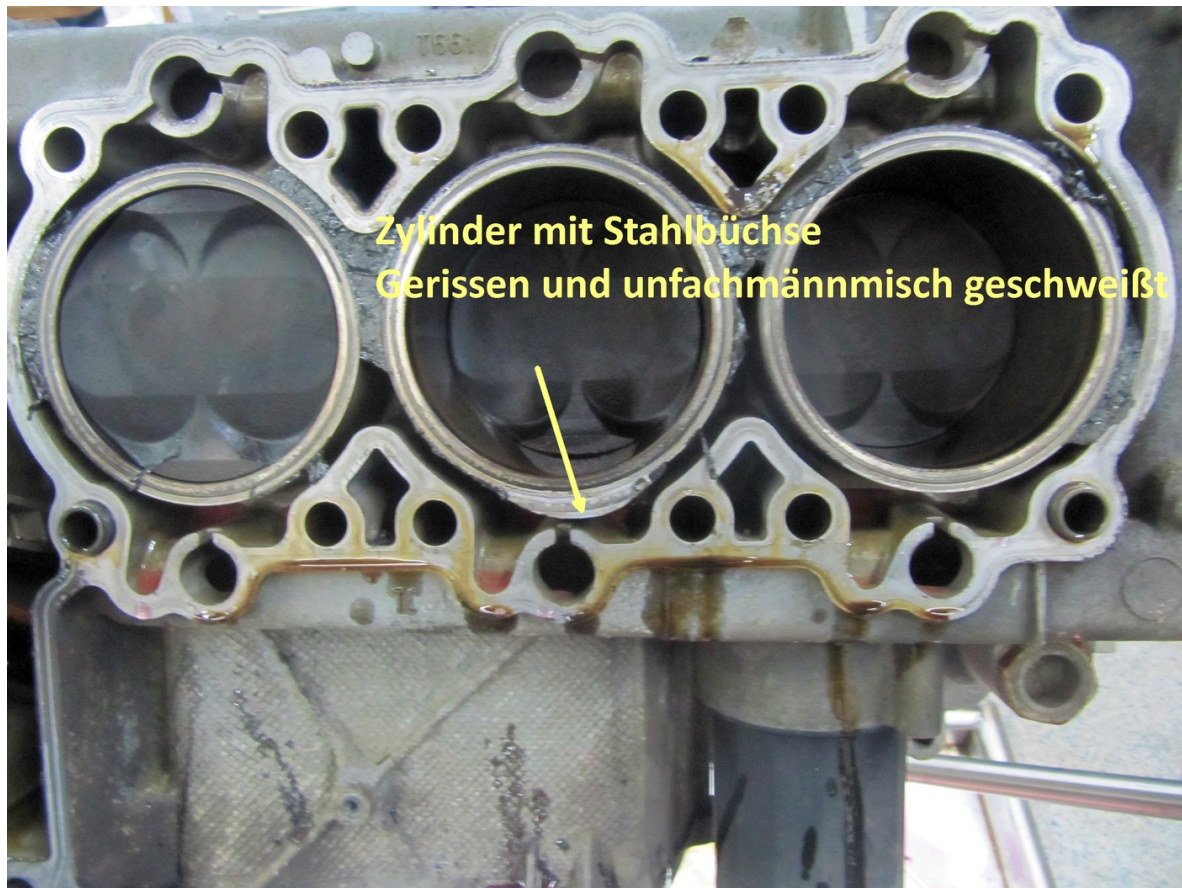
**Bild 30: Ein absolutes No-Go! Ein gerissener Zylinder wurde unfachmännisch geschweißt. Danach wurde eine sog. Stahlbüchse eingesetzt. Nach 1500 Km Laufleistung entstand ein neuer Motorschaden auf Grund von Wassereintritt in den Zylinder, einem Kolbenschaden und einem Zwischenwellenschaden.**

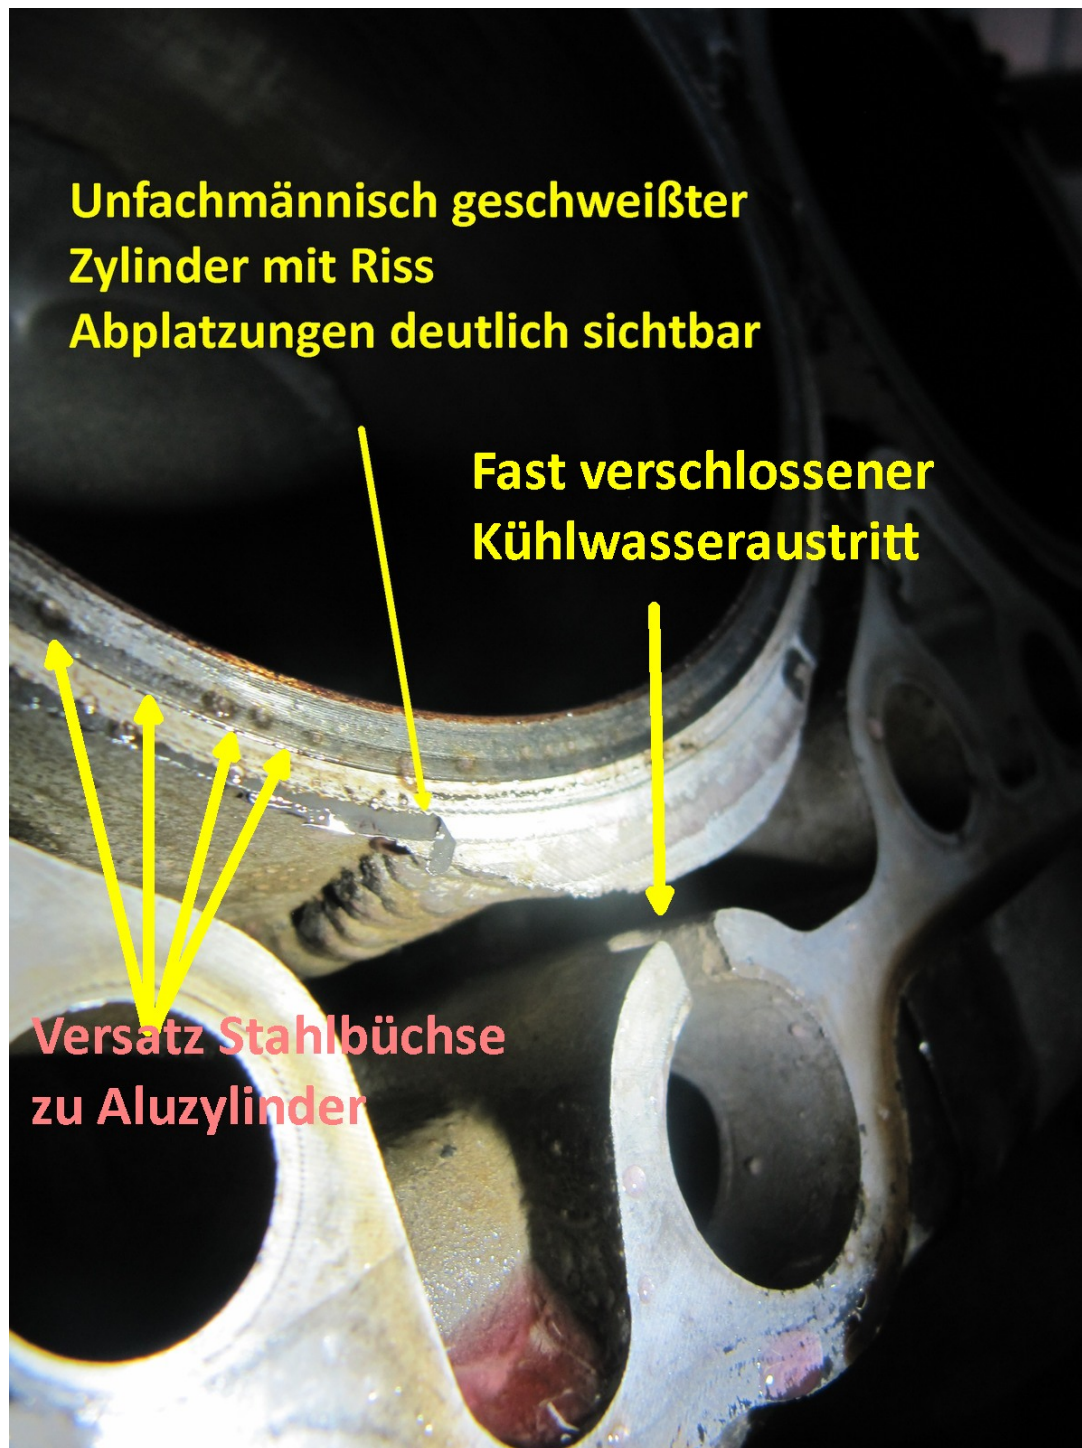
**Bild 31:** Detailaufnahme des Reparaturversuchs. Das soll Formel 1 Technologie sein? So schreibt es wenigstens die Firma, die solche Motoren an Kunden ausliefert. Im Fahrbetrieb platze ein Stück der Schweißraupe ab. Wie bei allen Stahlbüchsen befinden Sie auch diese Stahlbüchsen nicht auf gleichem Niveau mit dem verbleibenden originalen Zylindermaterial aus Aluminium. Auch wurde durch das Aufschweißen der schmale Kühlwasserzulauf fast verschlossen. Diesen erweitern wir bei allen von Cartronic reparierten und optimierten Motoren. Mehr Fehler kann man nicht machen.

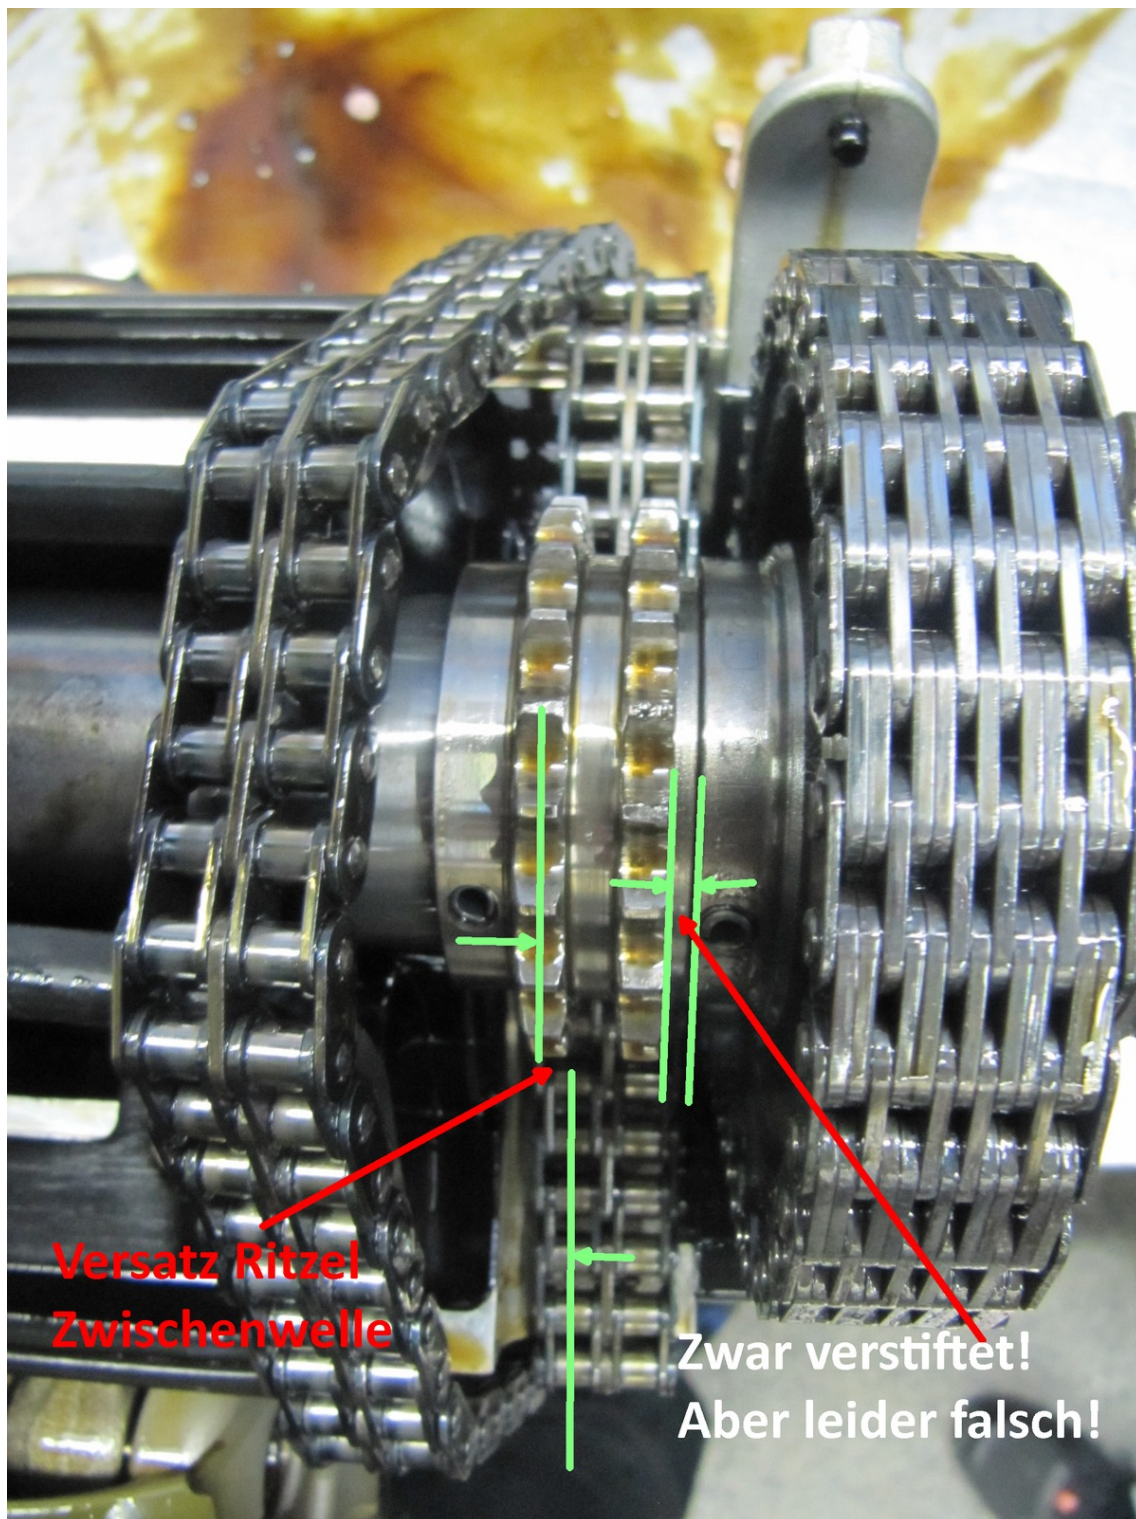
Bild 32: Die Überraschung war groß. Zuerst viel uns auf, dass fast alle Zähne des Ritzels auf der Zwischenwelle alle stark beschädigt waren. Dann bemerkten wir, dass die Ritzel zwar gem. unserer Empfehlung verstiftet war, jedoch wurde nicht darauf geachtet, dass das Ritzel, welches die Kette für den Zwischenwellenantrieb trägt, mit dem Rad der Zwischenwelle fluchtete. Der Versatz betrug 4,2mm. Auch dieser unglaublich schwerwiegende und folgenreiche Fehler wurde von einer Firma begangen, die in ihren Ebay-Angeboten mit Formel 1 Technik in ihren Motoren wirbt.

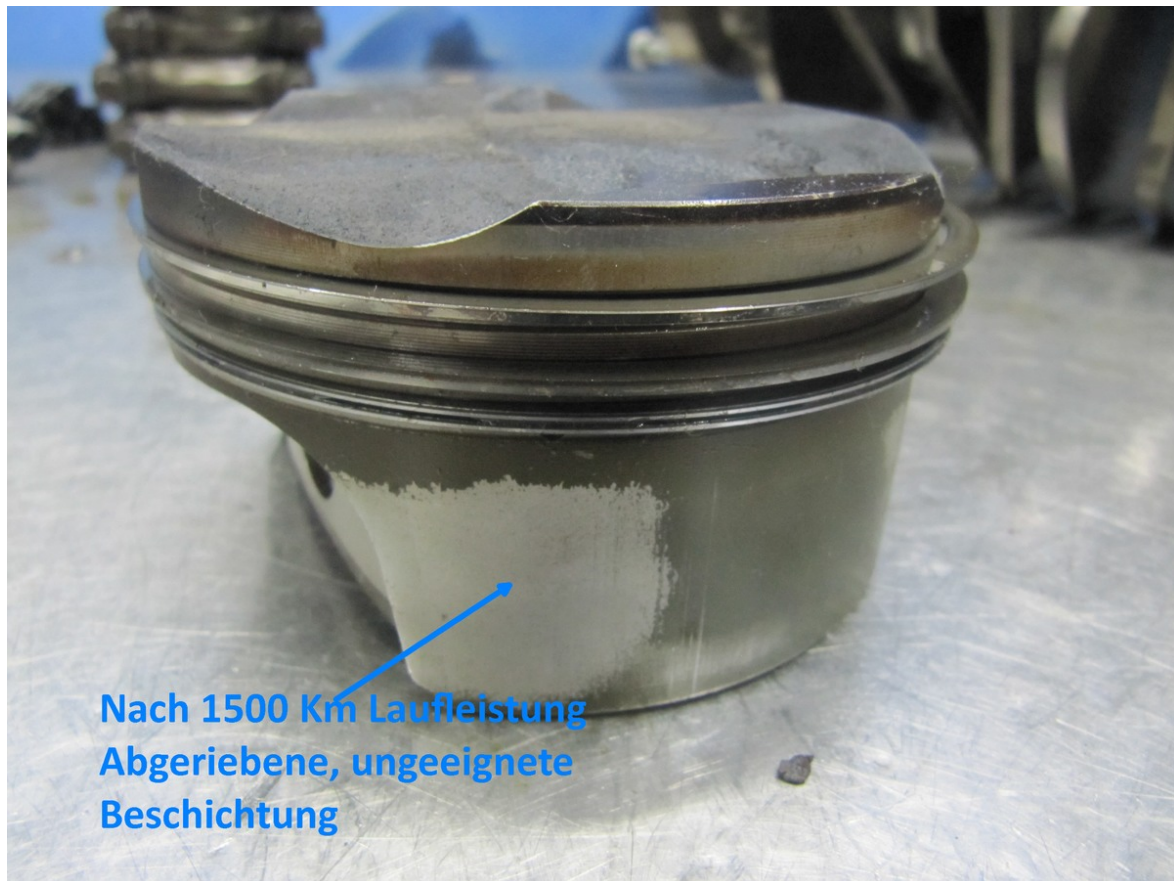
**Bild 33:** Auch hier Sauerländer Formel 1 Technik. Im gleichen Motor fanden wir diese Kolben. Die Kolbenhemden wurden mit einer nachweislich nicht geeigneten Beschichtung „überlackiert“. Diese reibt sich bei geringster Belastung und kurzer Zeit nahezu vollständig ab. „Billiger“, bzw. mit mehr Rendite kann man einen Motor höchstwahrscheinlich nicht instand setzen.
