Eine Kritische Analyse der Ursachen von Motorschäden wassergekühlter 6-Zylinder Porschemotoren der Baureihen M.96 / M.97

**Ein detaillierter Erfahrungsbericht von
Cartronic Motorsport Ing. GmbH**

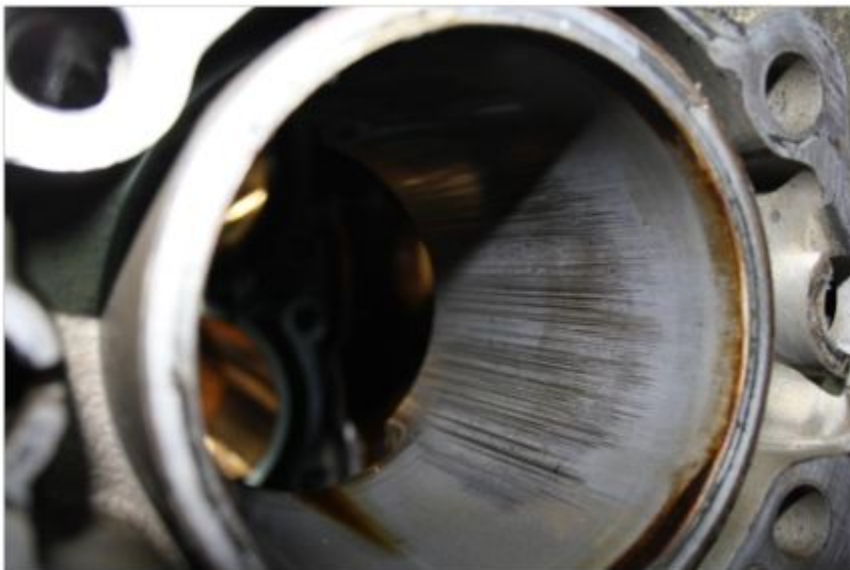
Bild 1: Zylinderlaufbahn mit typischen Fressspuren

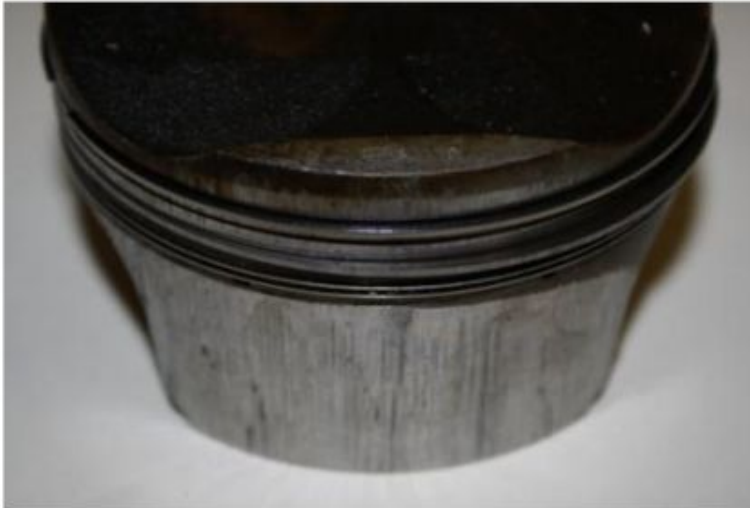
Bild 2: Dieser seitlich verschlissene und gefressene Kolben weist oben Bereiche auf, die den Kopf berührt haben.

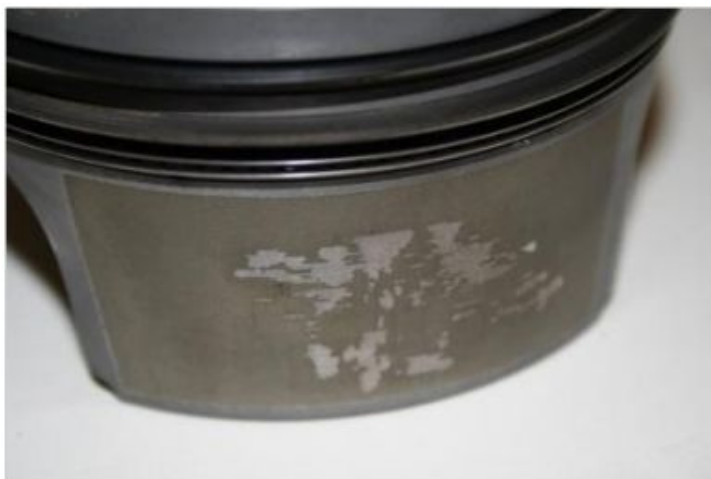
Bild 6: Teilweise beschädigte und partiell abgelöste Kolbenhemdbeschichtung

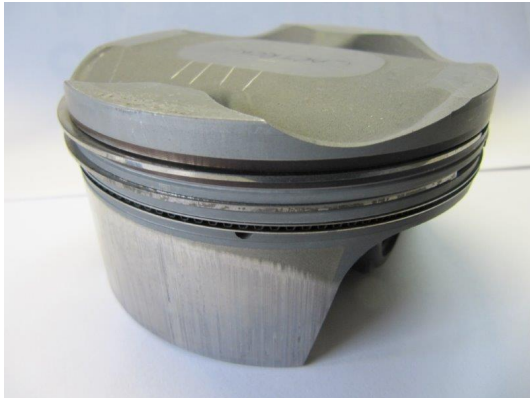
Bild 8: Zeigt das verschlissene, konische gewordene Kolbenhemd eines Kolbens von Zyl. 4. Im silbernen Bereich fehlen, von oben nach unten zunehmend, fast 1,0 mm Material, welches sich fein verteilt im Öl befindet. Ein derart beschädigter Kolben kontaminiert das Öl mit rund 150 mm³ Aluminiumabrieb.

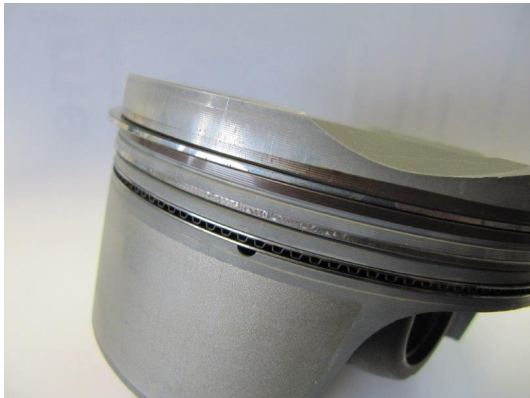
Bild 10: Zeigt die unbelastete Flanke (Kolbenhemd) von Kolben 4. Die seitliche Gleitschicht ist nahezu unbeschädigt. Aber der Bereich oberhalb des 1. Kolbenrings (glänzend) zeigt Abnutzungsspuren. Dort hat der Kolben die Lauffläche berührt (was nicht vorgesehen ist).

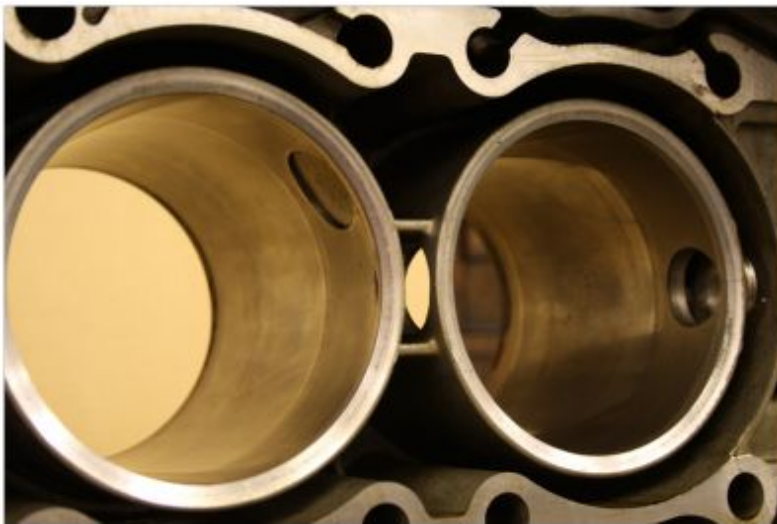
Bild 23: Erneuter Motorschaden durch eine sich gelöste und um rund 40° gegen den Uhrzeigersinn verdrehte „Stahl“-Zylinderlaufbuchse (links)

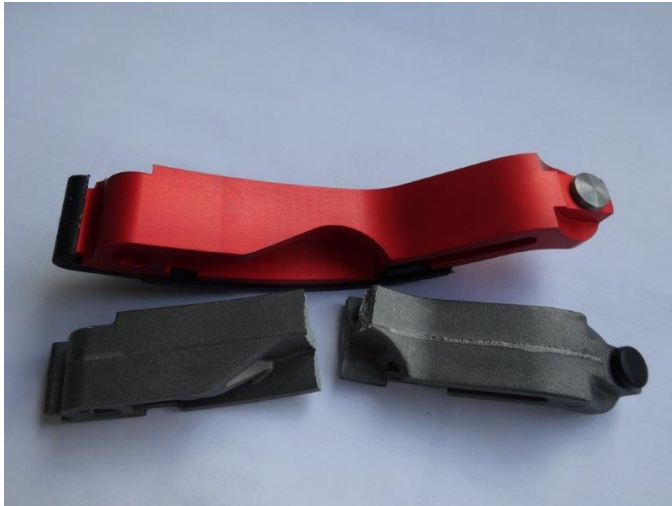
verbiegt sie sich bis erst einmal bis zu einem gewissen Grad; ist also elastisch. Die originale Kettenschiene ist sprödebrüchig und stellt damit in dieser Version eine Gefahr für den Motor dar. In Versuchen konnten wir feststellen, dass bereits bei einer Druckbelastung von 245 Kg die meisten der getesteten originalen Kettenschienen brechen. Dies hat einen guten Grund, da sie im Druckgussverfahren aus Aluminium hergestellt werden. Unsere verstärkten Kettenschienen bestehen aus einem „Aus-Dem-Vollen“ gefrästem Schmiedealuminium mit einer nahezu 3-fach höheren Festigkeit im Vergleich zur Serie.

Bild 26: Gebrochene originale Kettenschiene (unten) sowie verstärkte Cartronic/Hartech Version (oben)

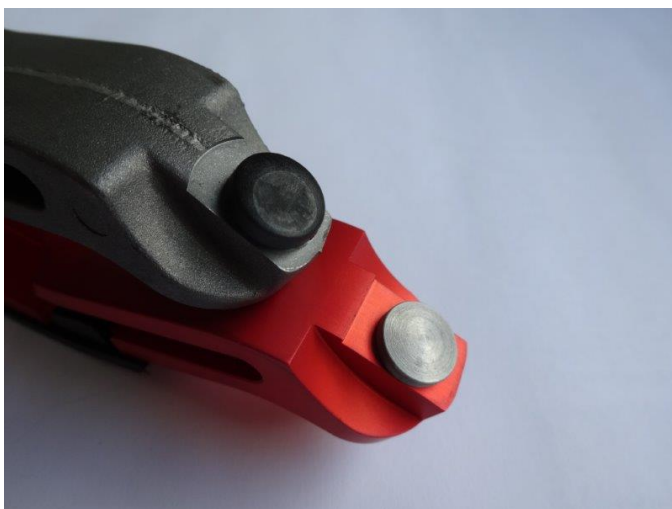
Bild 27: Original (oben) mit verschlissenenem Kunststoffknopf, Verstärkte Version (unten) mit Stahlknopf.

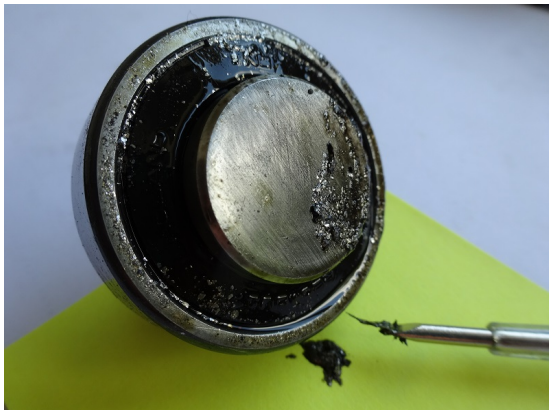
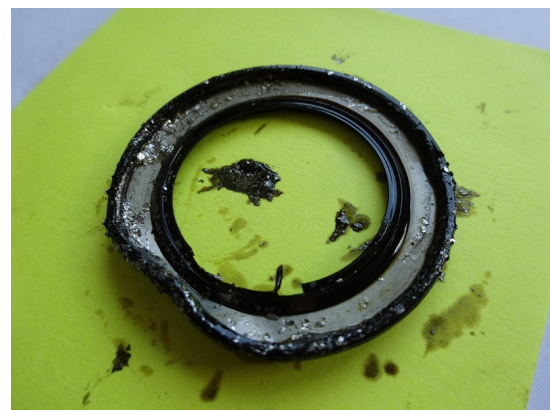
Bild 34 und 35: Defektes 996 Zwischenwellenlager mit Spänen (links - nach Ausbau, rechts - entfernter Deckel mit erkennbaren Metallfitter aus dem Inneren des Lagers)

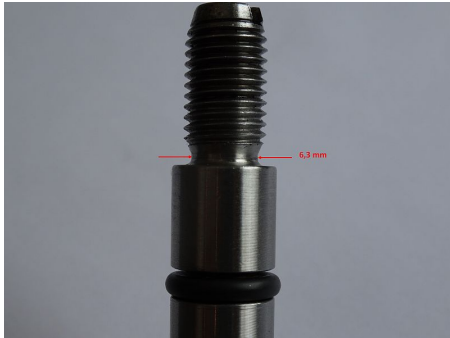
Bild 36: Zu schwach ausgelegter 10 mm Serien-Spannbolzen aller Zwischenwellenlager von 1996-2006 / Gewinde M8

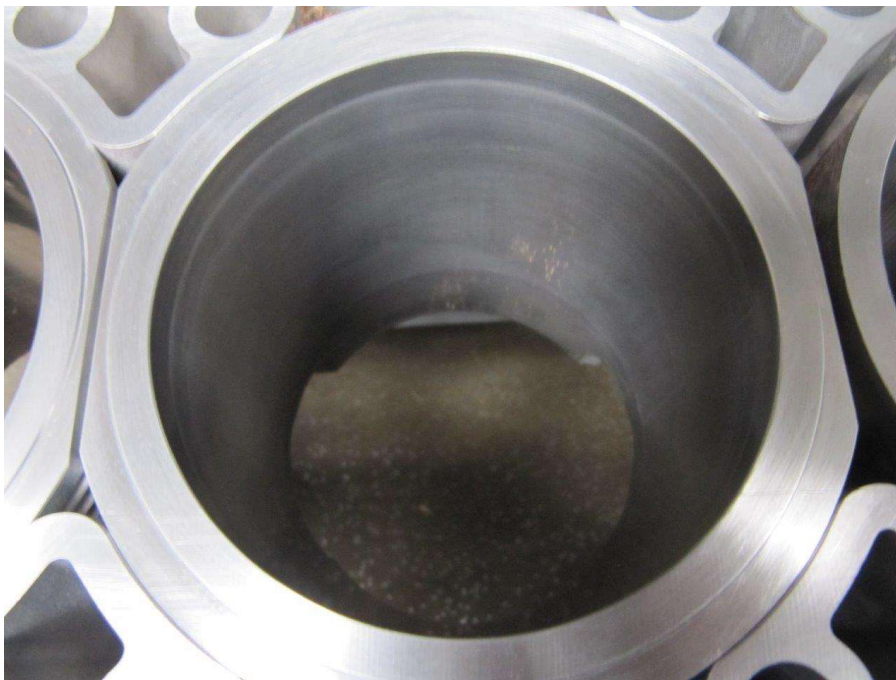
Bild 45: Ehemaliger ovaler original Zylinder nach Re-Rounding mit Verstärkungsring (Closed Deck)

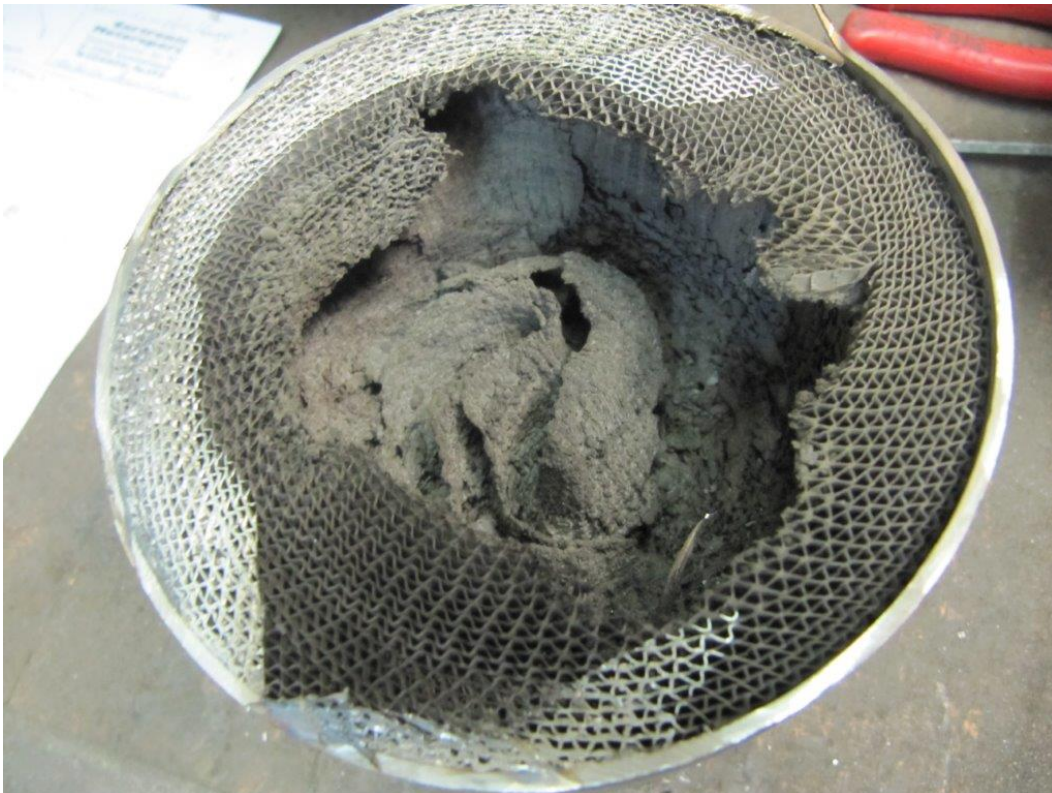
Bild 6: Ein durch einen Brennraumschaden verursachter Katalysatorschaden. Der Metallträger ist zum Teil geschmolzen.

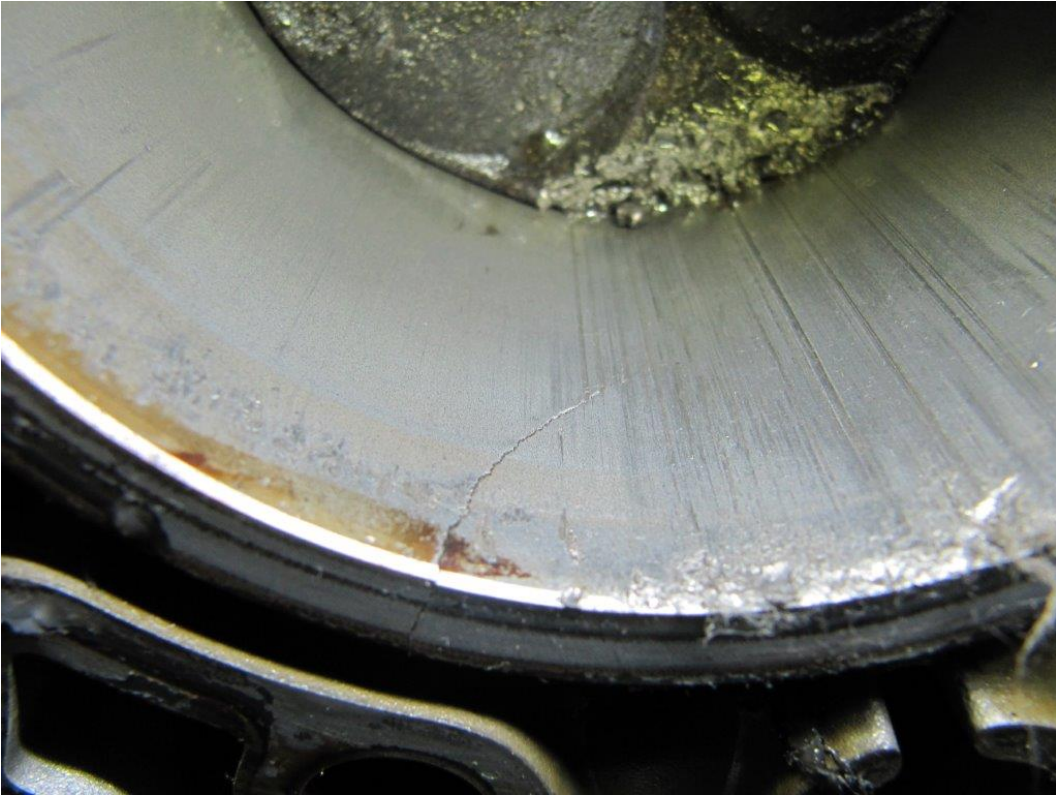
Bild 7: Ein durch einen Wasserschaden geplatzter Zylinder.

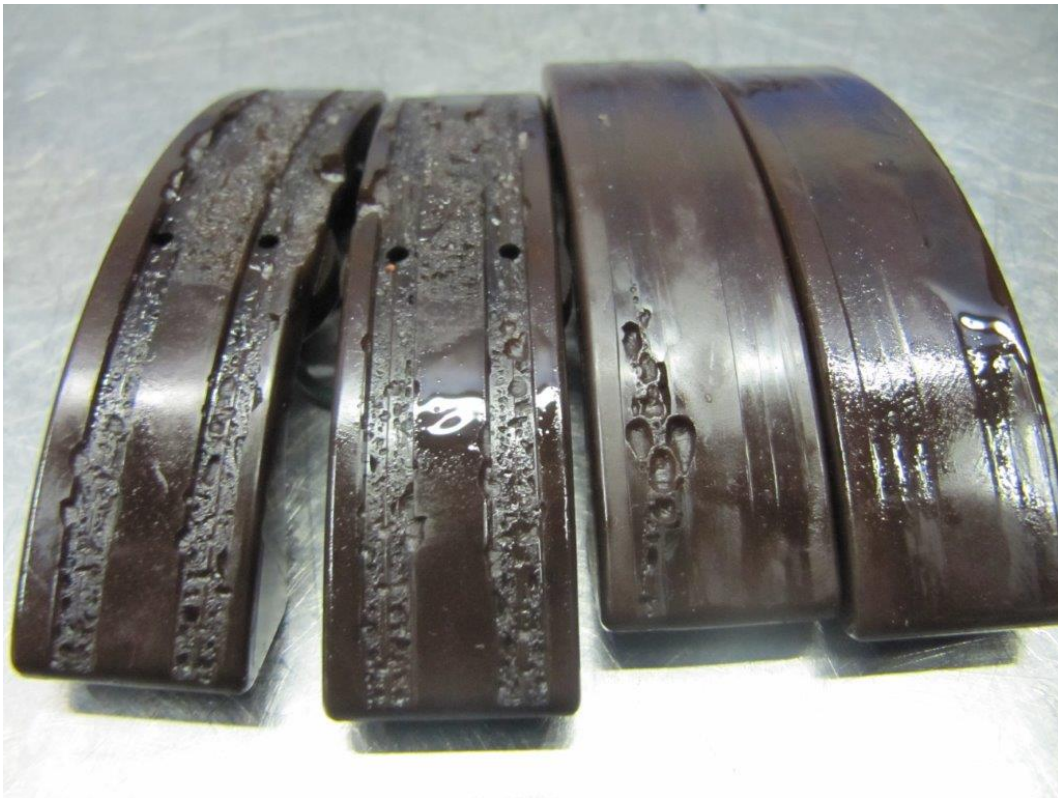
Bild 10: Total erodierte Kettenschienen

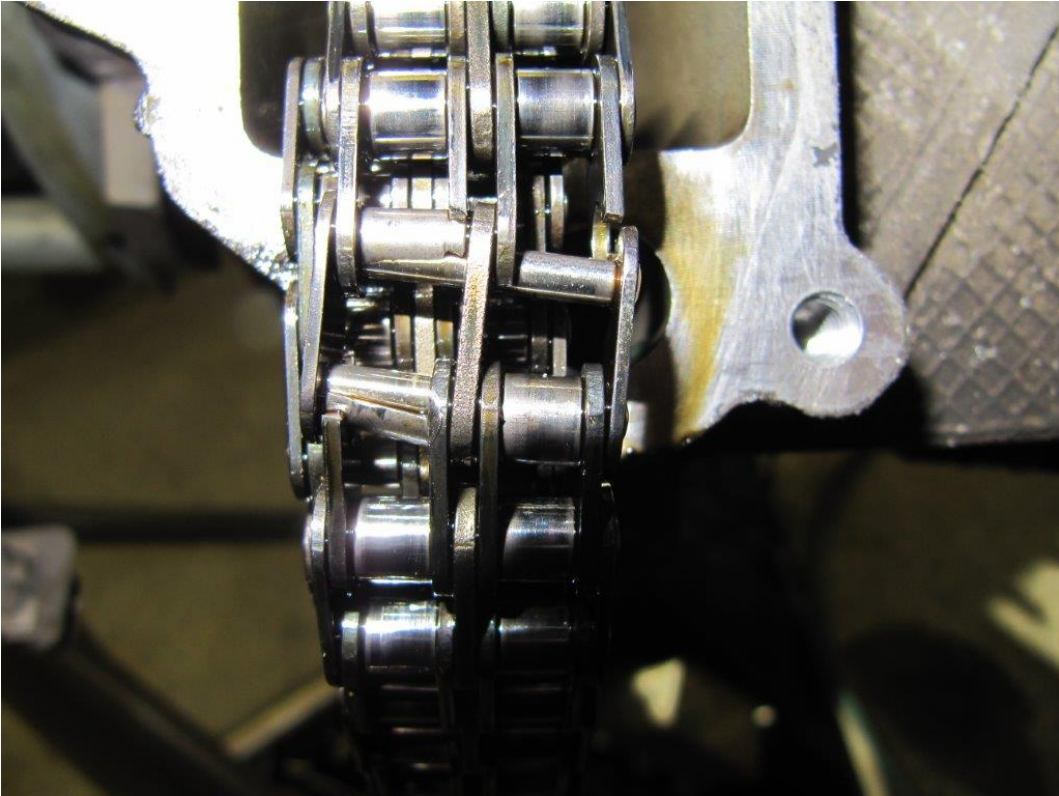
Bild 11: Eine teilweise gerissene Steuerkette als Ursache für den Schaden an den Kettenschienen auf Bild 10

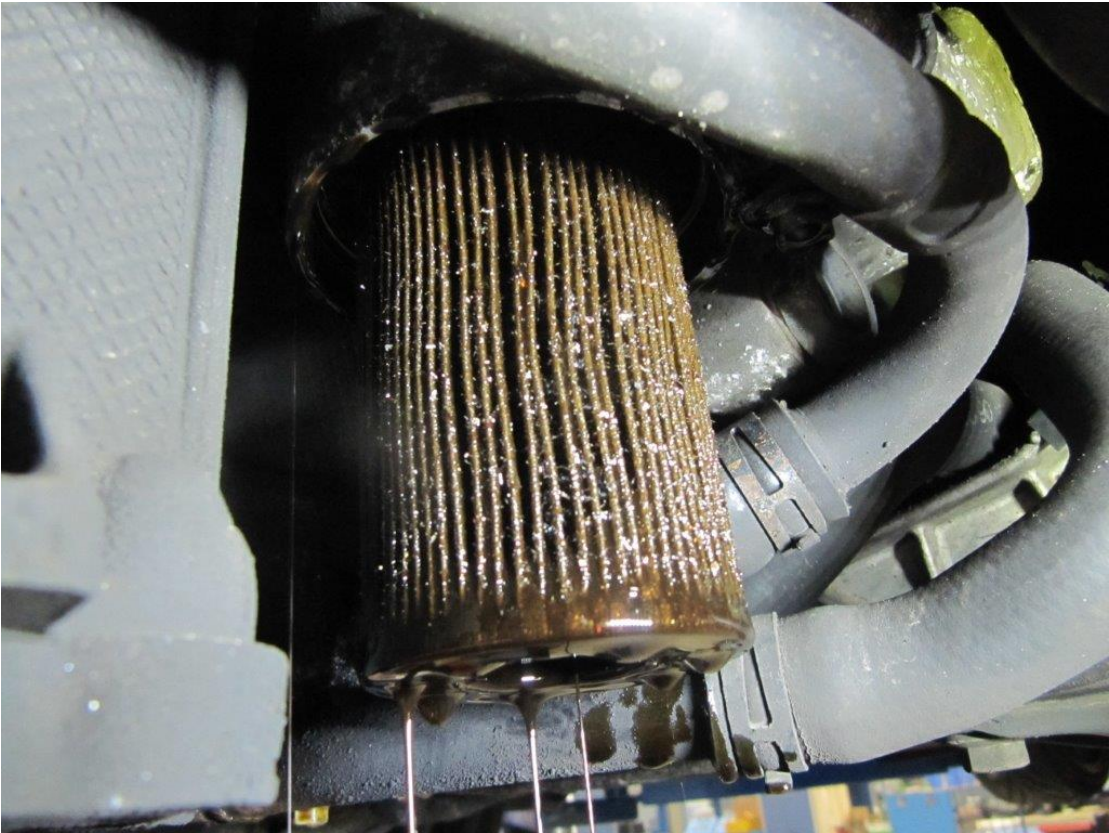
Bild 12: Metallspäne im Ölfilter

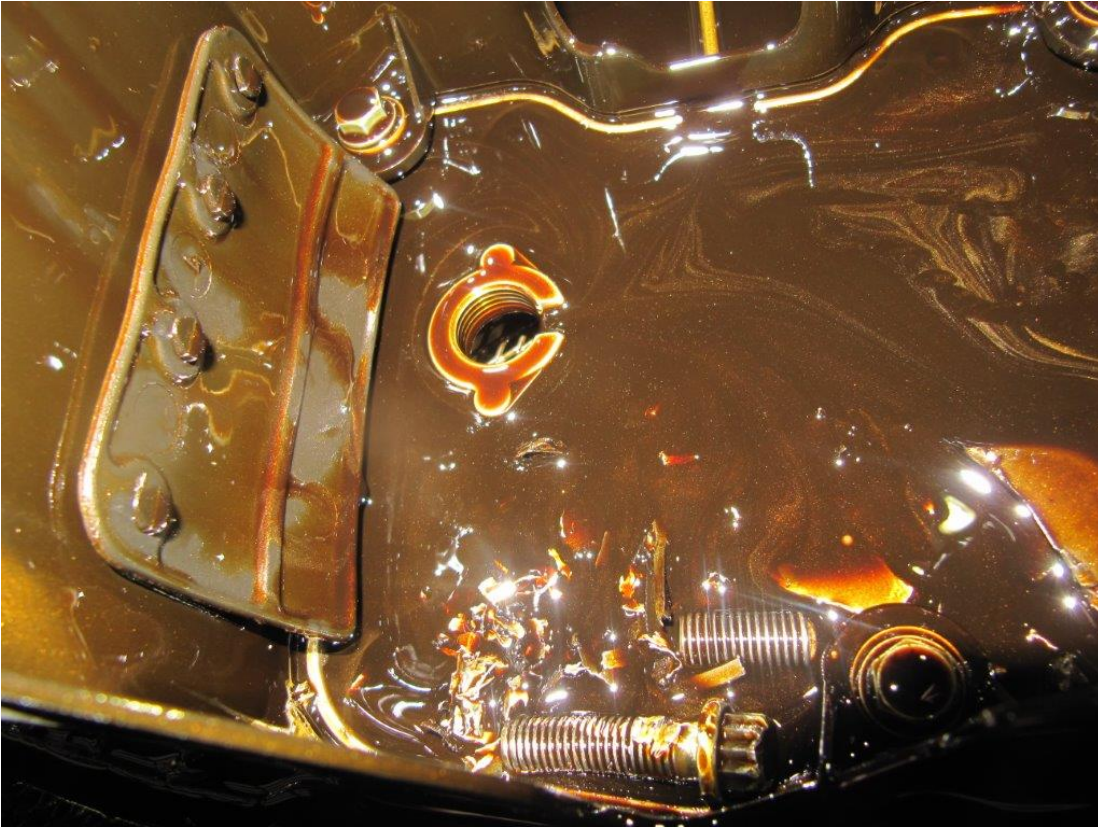
Bild 13: Gesammelte Werke in der Ölwanne. Das Öl schimmert goldfarben.

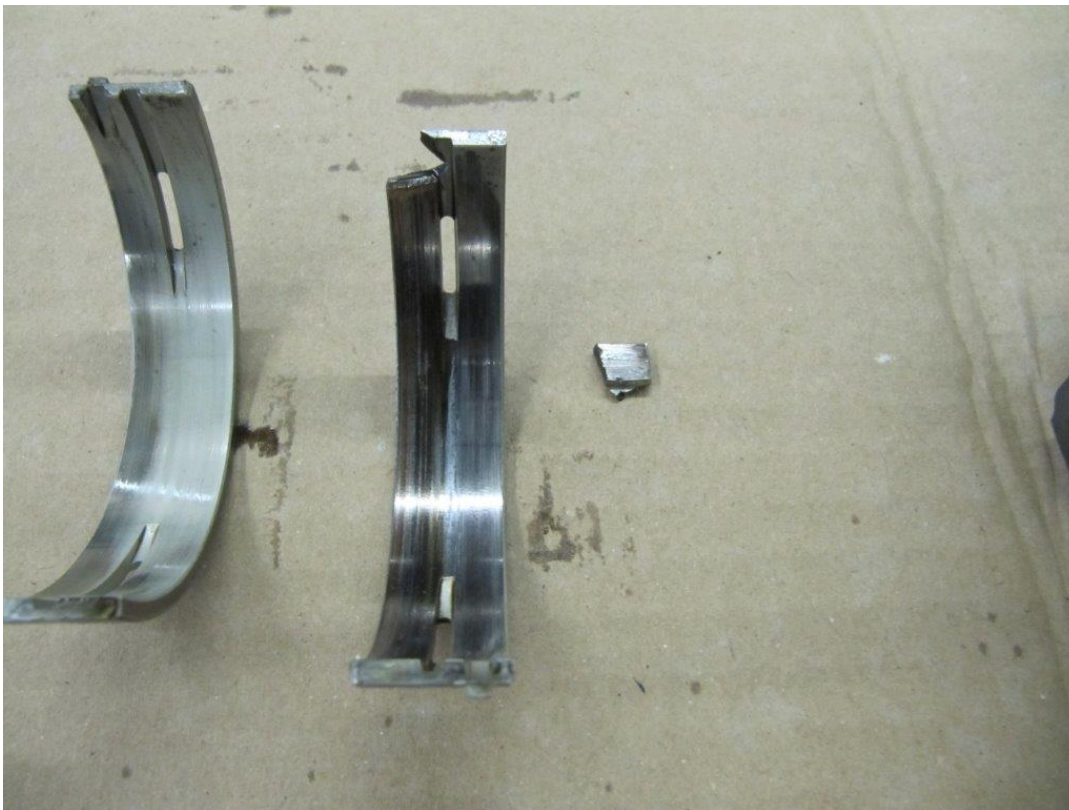
Bild 18: Beschädigte, teilweise blau angelaufene und geplatzte Lagerschale

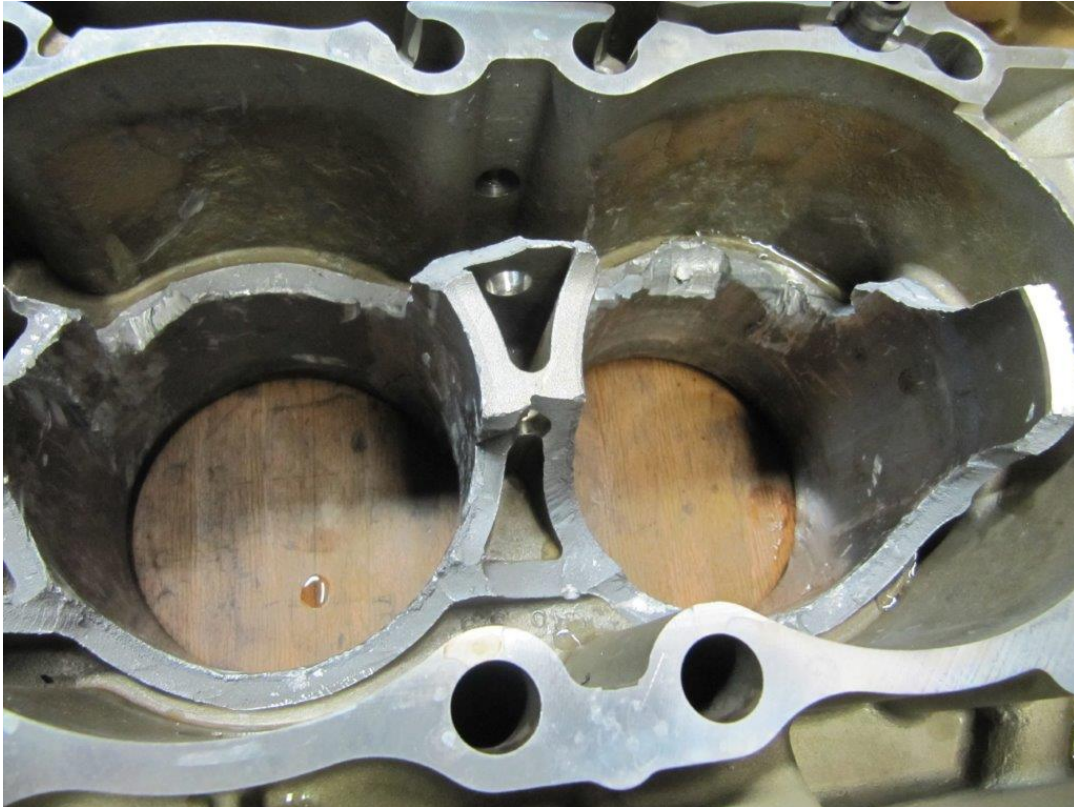
Bild 19: Geplatzte Zylinder (Ansicht von unten)

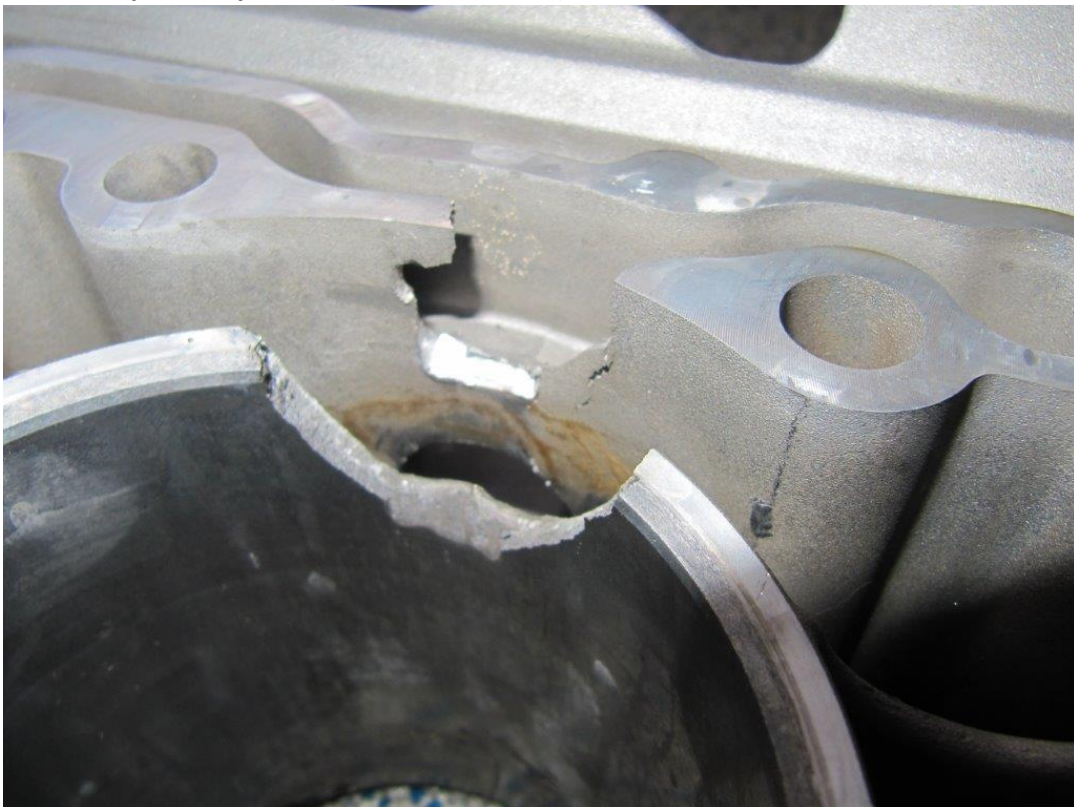
Bild 20: Pleuel trifft Zylinderwandung und Motorgehäuse

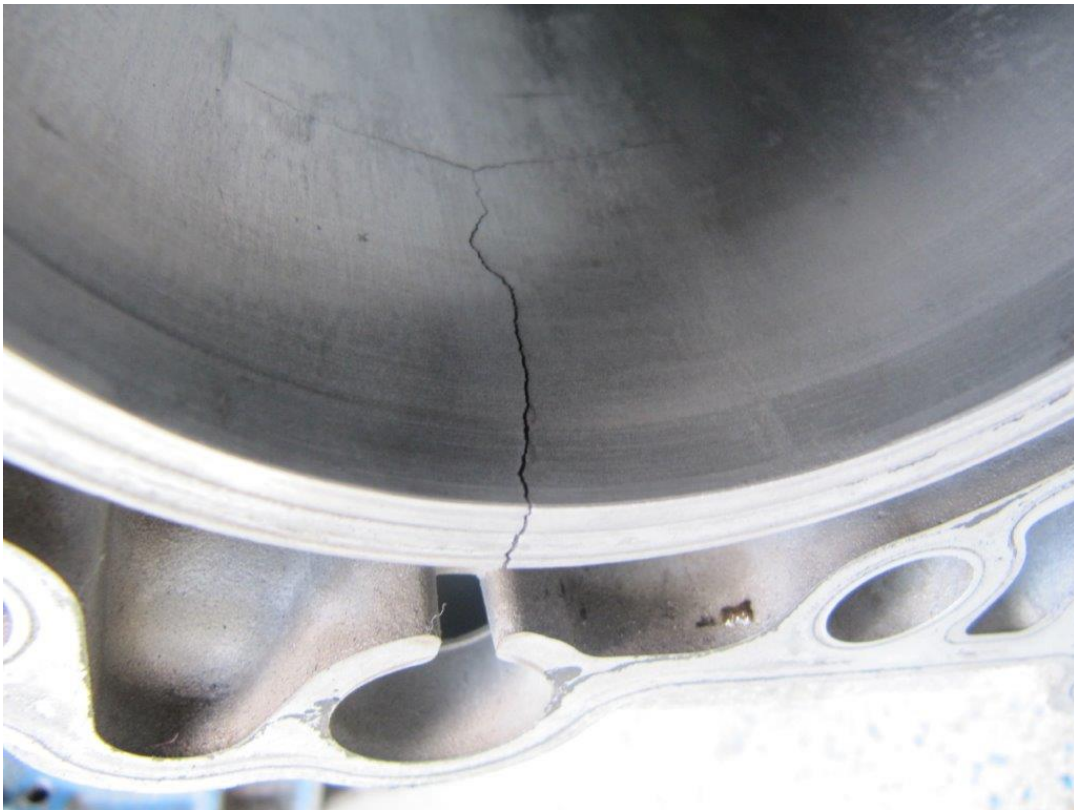
Bild 21: Gerissener Zylinder (im Bereich OT). Gegenüber liegt der Wasserkanal. Ob da wohl ein Zusammenhang besteht?

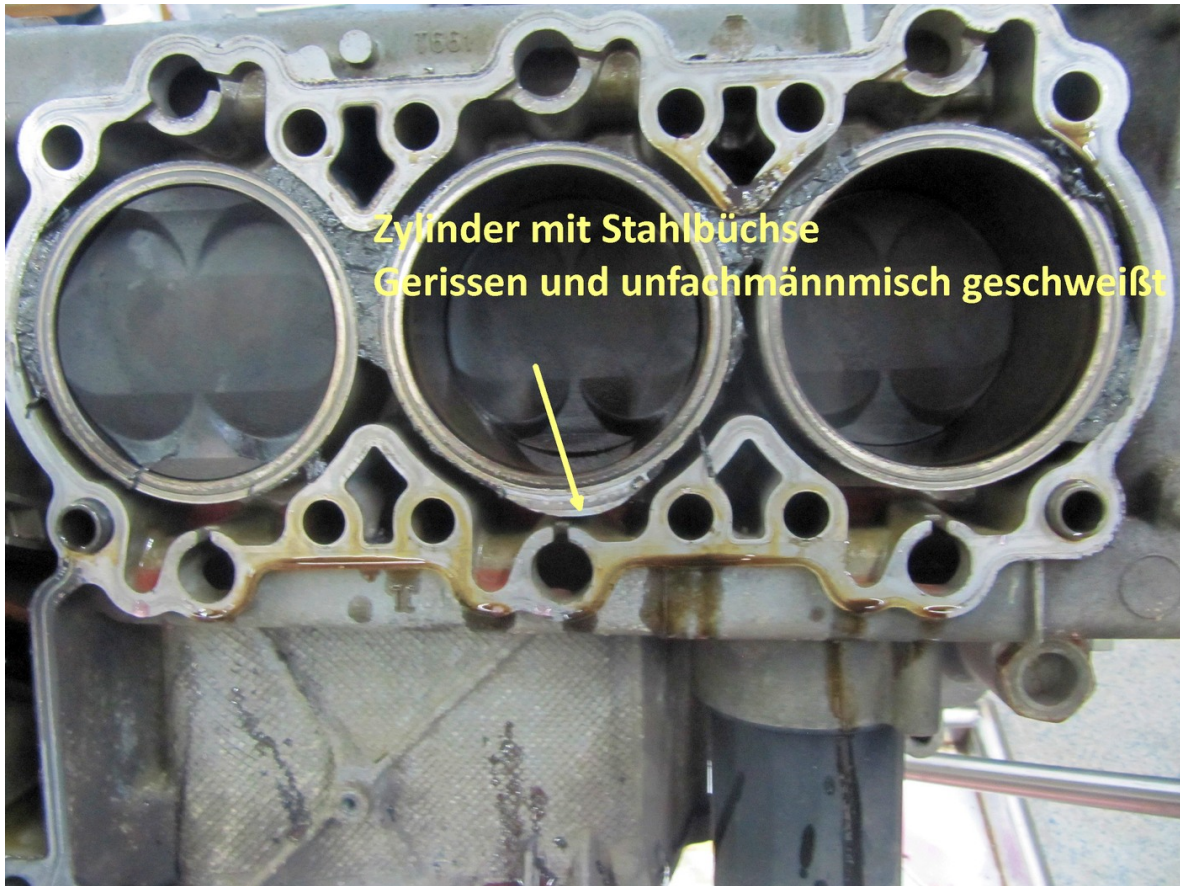
Bild 30: Ein absolutes No-Go! Ein gerissener Zylinder wurde unfachmännisch geschweißt. Danach wurde eine sog. Stahlbüchse eingesetzt. Nach 1500 Km Laufleistung entstand ein neuer Motorschaden auf Grund von Wassereintritt in den Zylinder, einem Kolbenschaden und einem Zwischenwellenschaden.

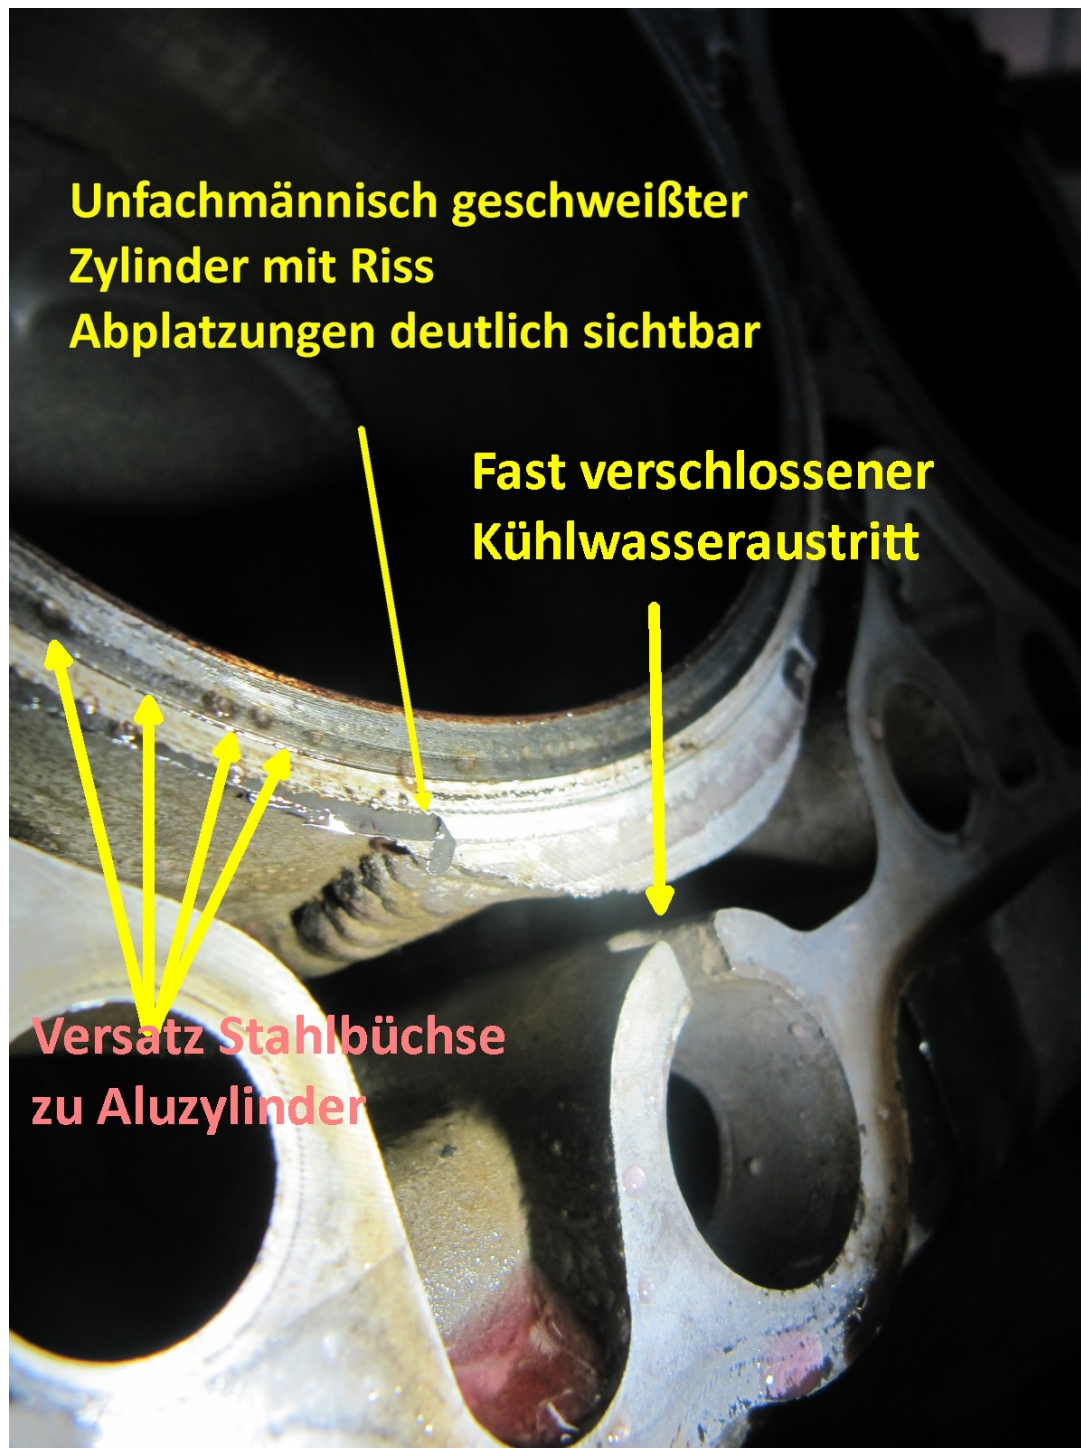
Bild 31: Detailaufnahme des Reparaturversuchs. Das soll Formel 1 Technologie sein? Damit wirbt wenigstens die Firma, die solche Motoren an Kunden ausliefert. Im Fahrbetrieb platze ein Stück der Schweißraupe ab. Wie bei allen Stahlbüchsen befinden Sie auch diese Stahlbüchsen nicht auf gleichem Niveau mit dem verbleibenden originalen Zylindermaterial aus Aluminium. Auch wurde durch das Aufschweißen der schmale Kühlwasserezulauf fast verschlossen. Diesen erweitern wir bei allen von Cartronic reparierten und optimierten Motoren. Mehr Fehler kann man nicht machen.
