Eine Kritische Analyse der Ursachen von Motorschäden an wassergekühlter 6-Zylinder Porschemotoren der Baureihen M.96 / M.97

**Ein detaillierter Erfahrungsbericht von
Cartronic Motorsport Ing. GmbH**

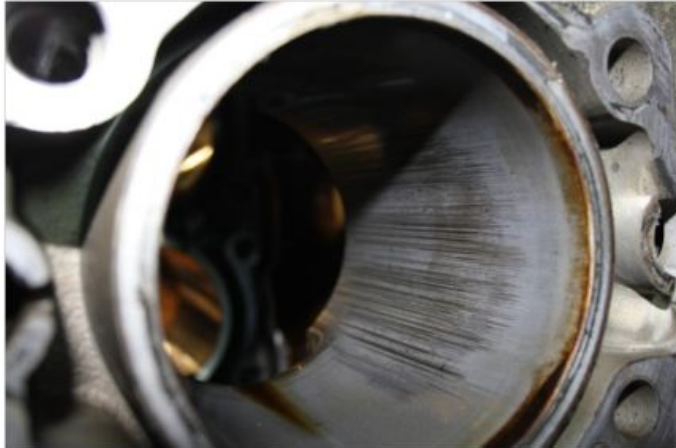
Bild 1: Zylinderlaufbahn mit typischen Fressspuren

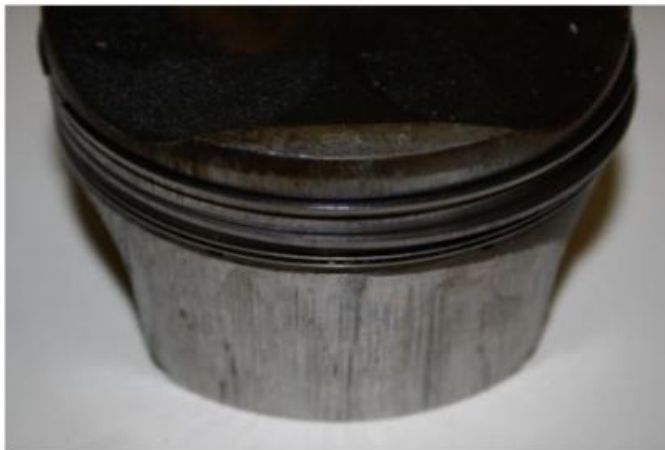
Bild 2: Dieser seitlich verschlissene und gefressene Kolben weist oben Bereiche auf, die den Kopf berührt haben.

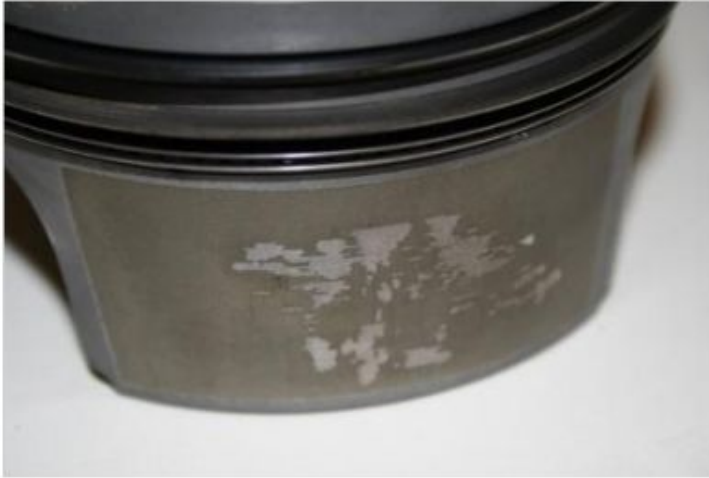
Bild 6: Teilweise beschädigte und partiell abgelöste Kolbenhemdbeschichtung

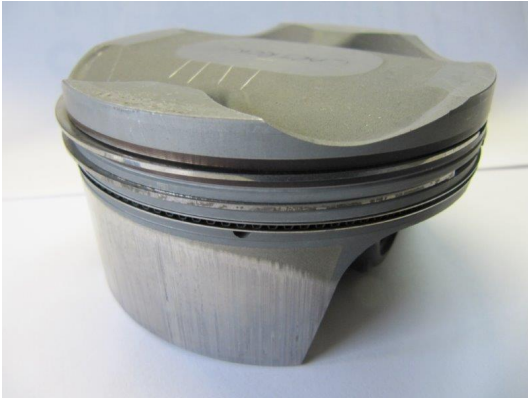
Bild 9: Zeigt das verschlissene, konische gewordene Kolbenhemd eines Kolbens von Zyl. 4. Im silbernen Bereich fehlen, von oben nach unten zunehmend, fast 1,0 mm Material, welches sich fein verteilt im Öl befindet. Ein derart beschädigter Kolben kontaminiert das Öl mit rund 150 mm³ Aluminiumabrieb.

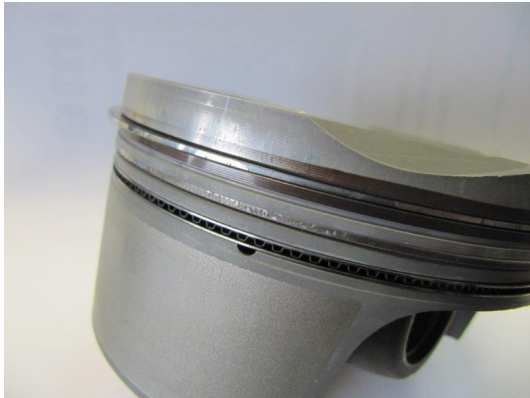
Bild 11: Zeigt die unbelastete Flanke (Kolbenhemd) von Kolben 4. Die seitliche Gleitschicht ist nahezu unbeschädigt. Aber der Bereich oberhalb des 1. Kolbenrings (glänzend) zeigt Abnutzungsspuren. Dort hat der Kolben die Lauffläche berührt (was nicht vorgesehen ist).

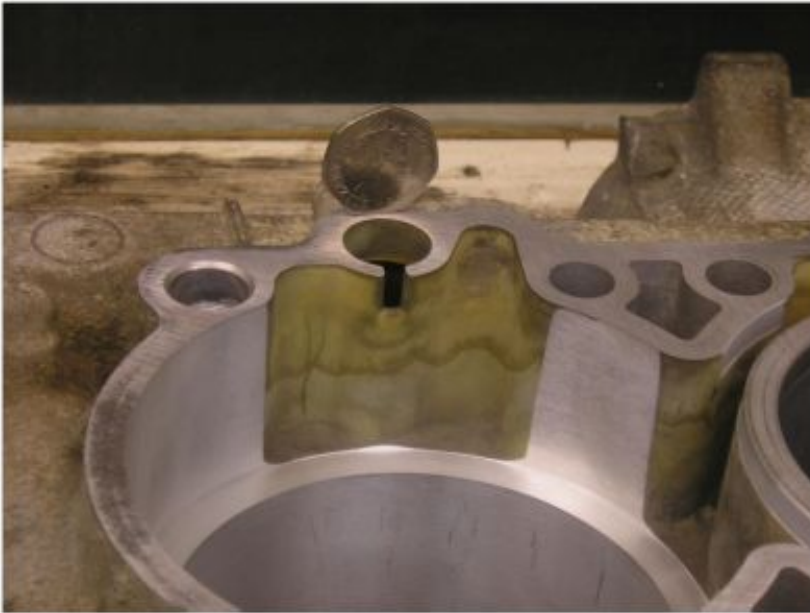
Bild 15: Der beschädigte Zylinder wurde bereits entfernt. Die Münze markiert die Position des noch nicht modifizierten Wasserkanals.

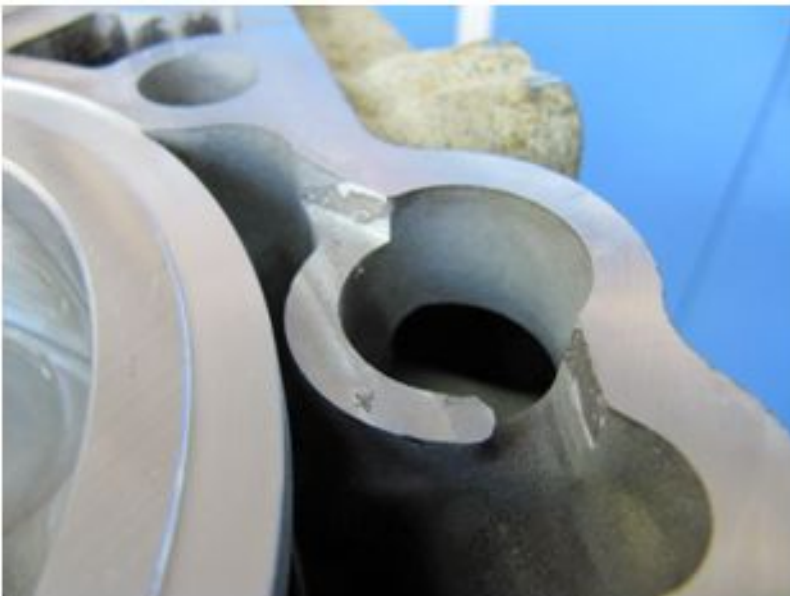
Bild 16: An die neue, ungünstig gestaltete Kopfdichtung angepasster und aufgefräster Kühlwasserkanal/Schlitz eines Versuchsmotors.

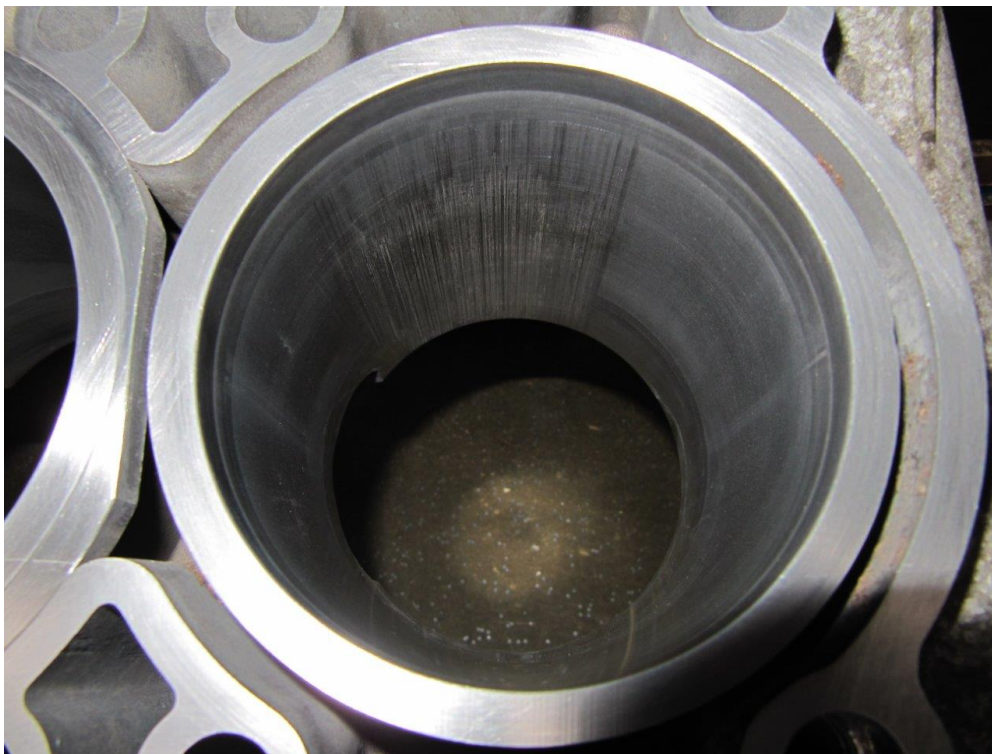
Bild 21: Originalzylinder mit „Freßspuren“

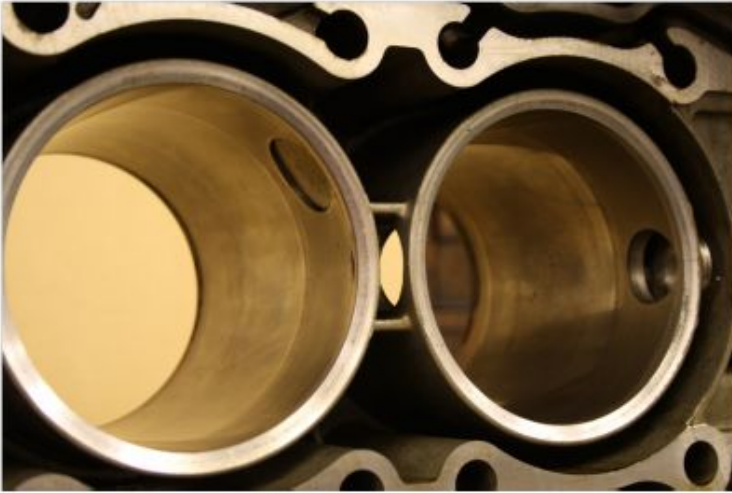
Bild 23: Erneuter Motorschaden durch eine sich gelöste und um rund 40° gegen den Uhrzeigersinn verdrehte „Stahl“-Zylinderlaufbuchse (links)

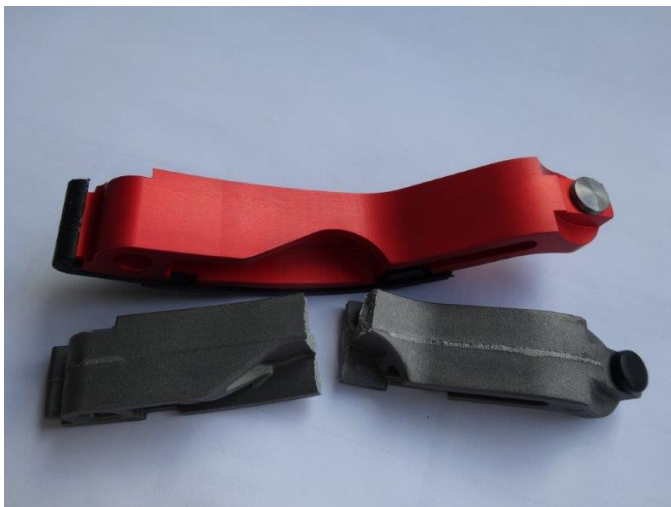
In Versuchen konnten wir feststellen, dass bereits bei einer Druckbelastung von 245 Kg die meisten der getesteten originalen Kettenschienen brechen. Dies hat einen guten Grund, da sie im Druckgussverfahren aus Aluminium hergestellt werden. Unsere verstärkten Kettenschienen bestehen aus einem „Aus-Dem-Vollen“ gefrästem Schmiedealuminium mit einer nahezu 3-fach höheren Festigkeit im Vergleich zur Serie.

Bild 27: Gebrochene originale Kettenschiene (unten) sowie verstärkte Cartronic/Hartech Version (oben)

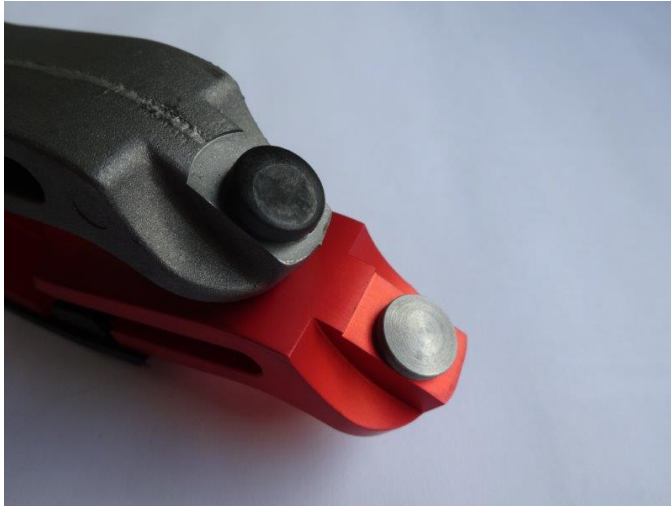
Bild 28: Original (oben) mit verschlissenem Kunststoffknopf, Verstärkte Version (unten) mit Stahlknopf.

Zum einen ist das Bauteil in einem CNC-Bearbeitungszentrum entstanden und ist zudem auch noch rot eloxiert. Der Auflagepunkt an dem der Kettenspanner seine Kraft einleitet ist im Gegensatz zum Original nicht aus Kunststoff, sondern aus Stahl. Ein vorzeitiger Verschleiß, wie beim Original ist damit ausgeschlossen.

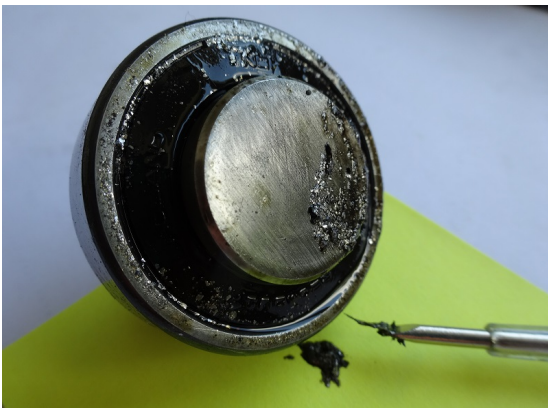
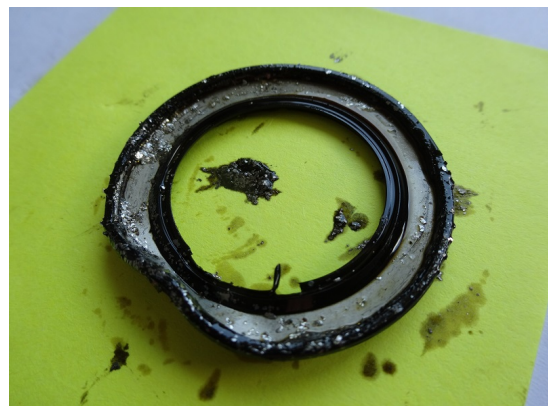
Bild 35 und 36: Defektes 996 Zwischenwellenlager mit Spänen (links - nach Ausbau, rechts - entfernter Deckel mit erkennbaren Metallfitter aus dem Inneren des Lagers)

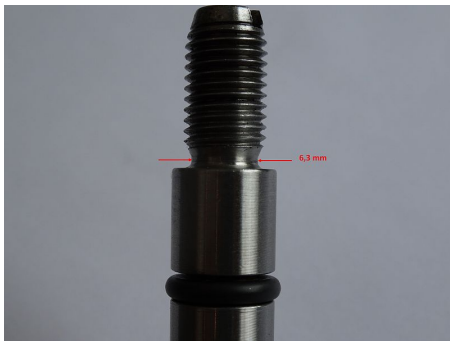
Bitte betrachten Sie die nachfolgenden Bilder, welche den Unterschied der von Porsche verwendeten Spannbolzen und den von Cartronic zeigt. Dass es zu Ermüdungsbrüchen bei den vom Hersteller verwendeten Bolzen kommen muss, liegt auf der Hand. Man findet zwei Schwachstellen. Einmal den völlig unnötigen Hinterschnitt unterhalb des Gewindes und dann noch die eingedrehte Nut für den Dichtring. Man kann diese Stellen als Solbruchstellen klassifizieren. Cartronic hat die Bolzen neu konstruiert. Dieses Problem gehört damit auch der Vergangenheit an.

Bild 37: Zu schwach ausgelegter 10 mm Serien-Spannbolzen aller Zwischenwellenlager von 1996-2006 / Gewinde M8

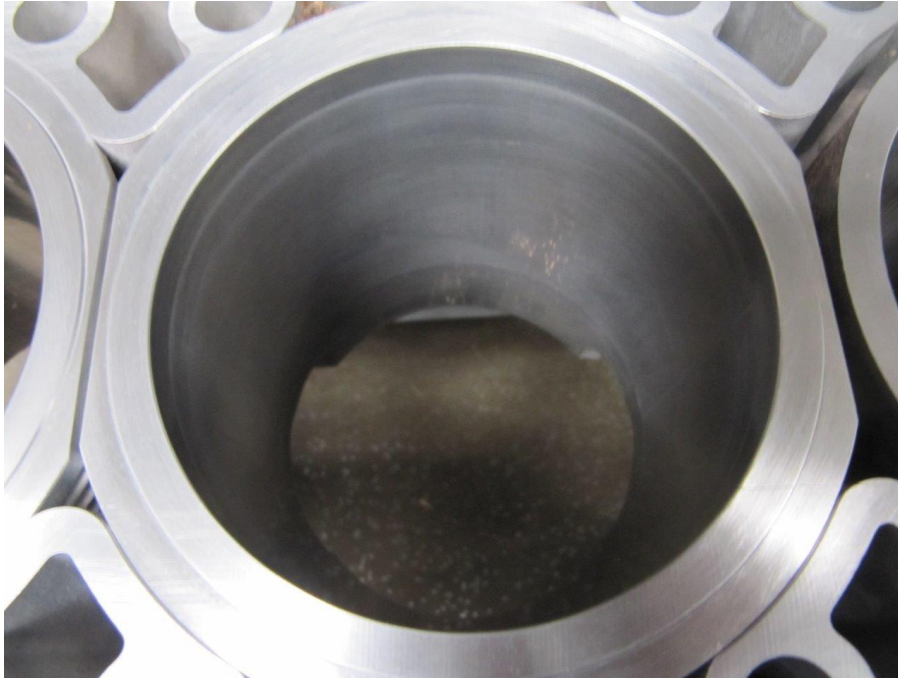
Bild 46: Ehemaliger ovaler original Zylinder nach Re-Rounding mit Verstärkungsring (Closed Deck)

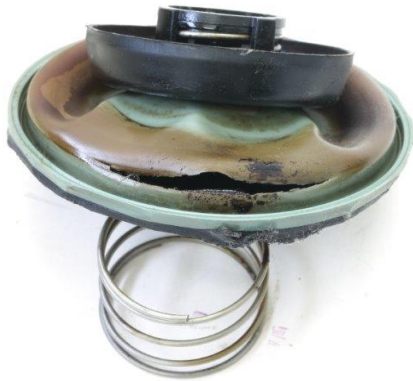
Bild 59: Deutlich sichtbar; die defekte Membrane

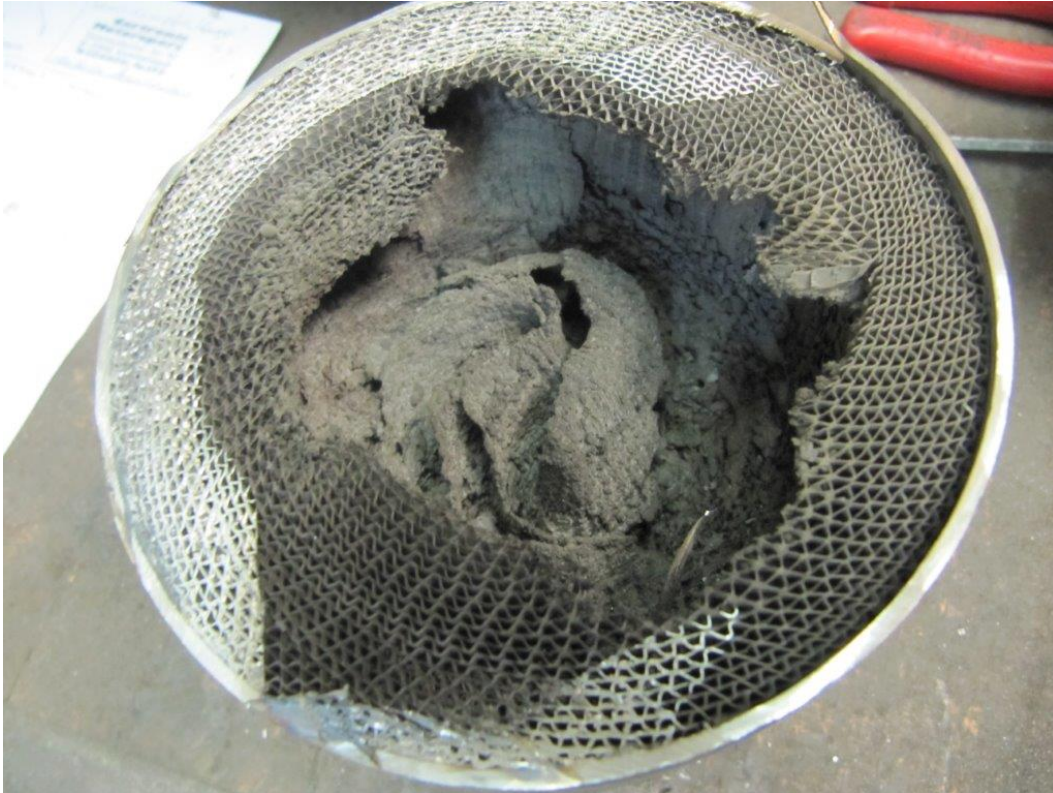
Bild 6: Ein durch einen Brennraumschaden verursachter Katalysatorschaden. Der Metallträger ist zum Teil geschmolzen.

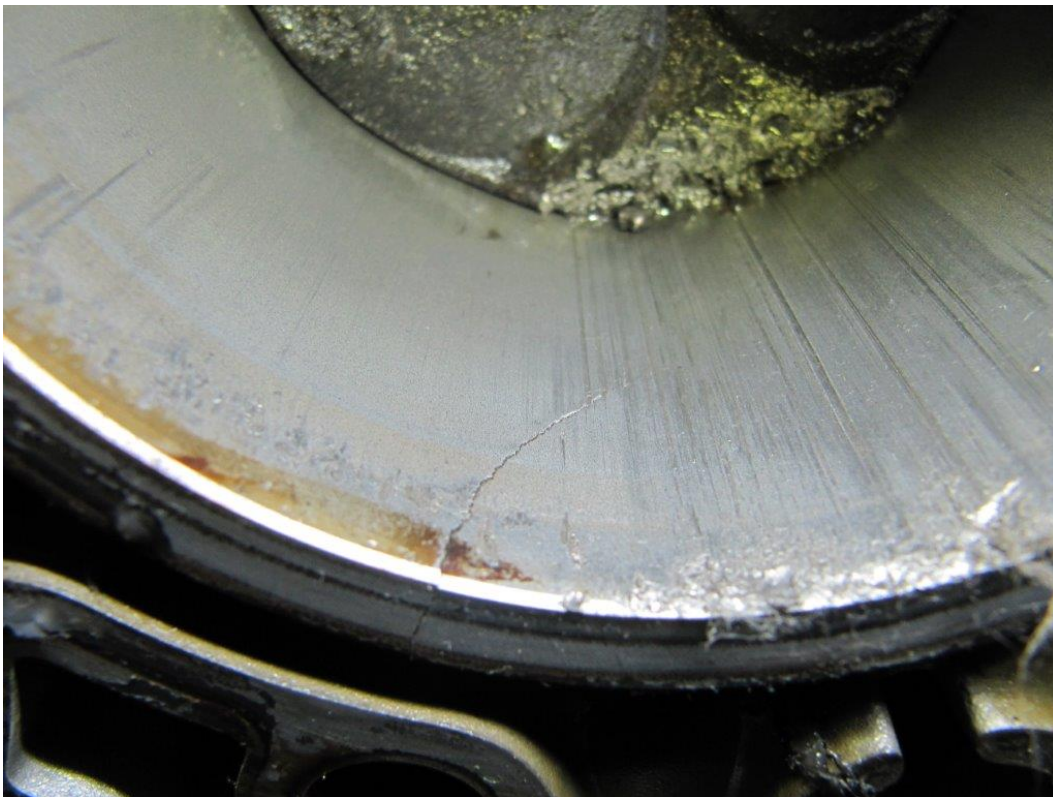
Bild 7: Ein durch einen Wasserschaden geplatzter Zylinder.

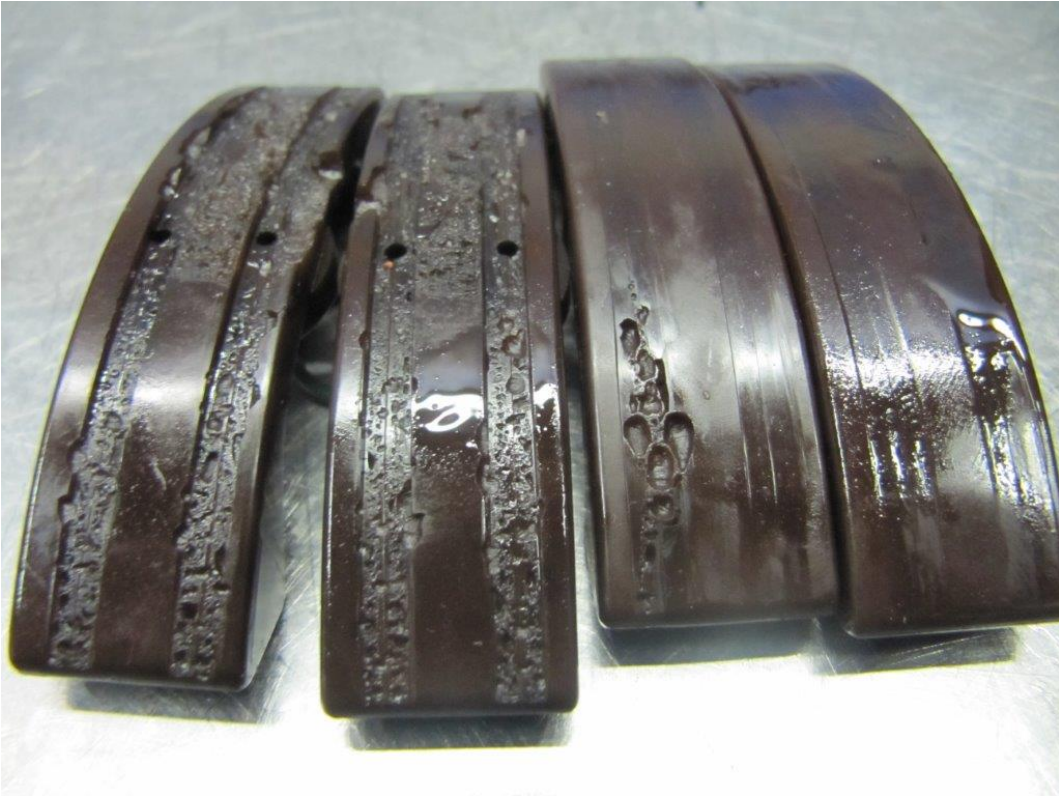
Bild 10: Total erodierte Kettenschienen

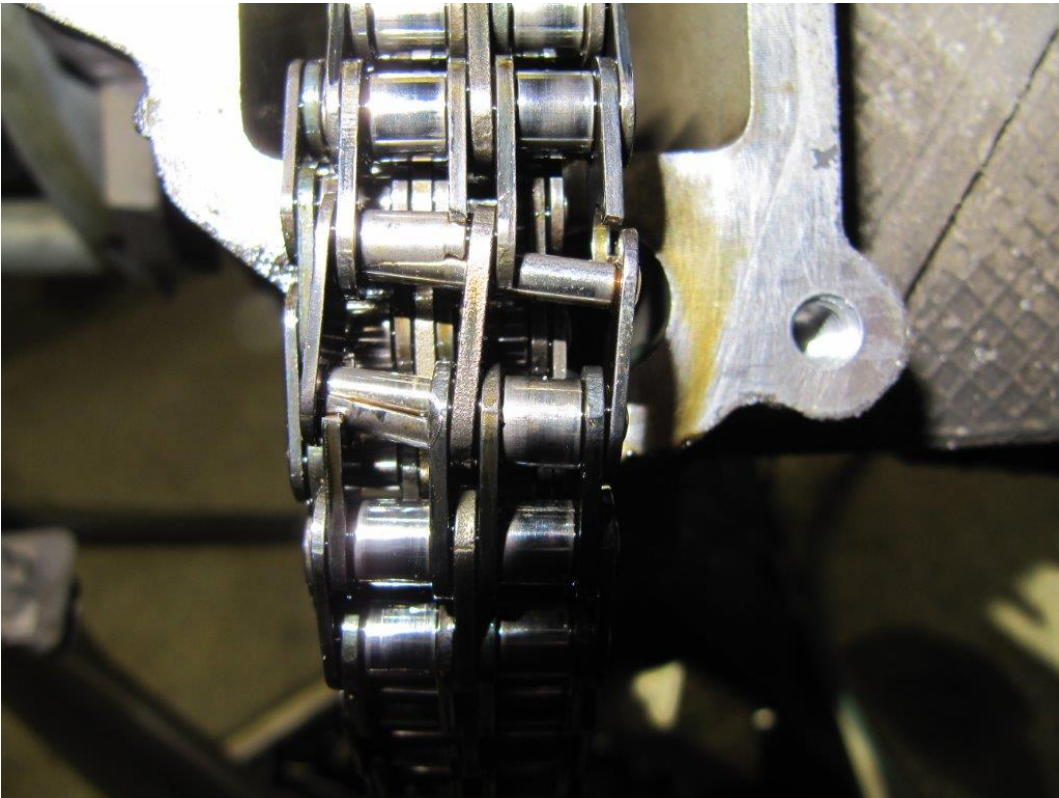
Bild 11: Eine teilweise gerissene Steuerkette als Ursache für den Schaden an den Kettenschienen auf Bild 10

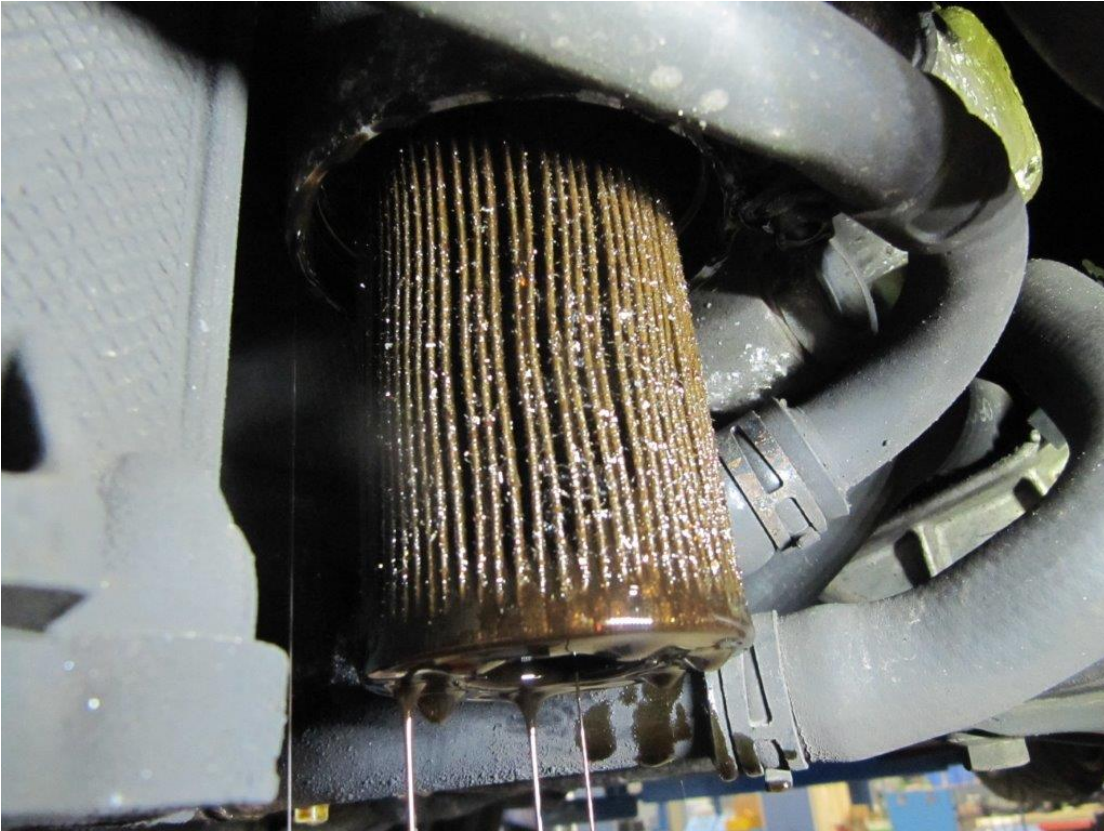
Bild 12: Metallspäne im Ölfilter

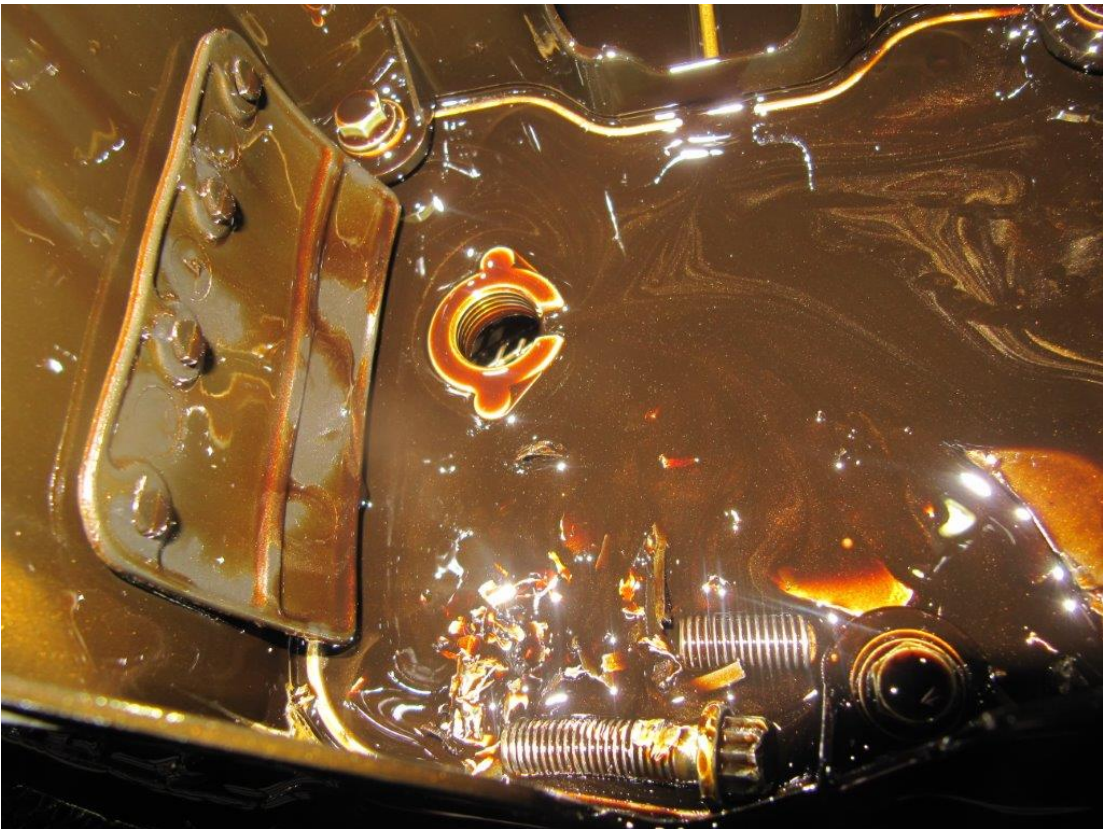
Bild 13: Gesammelte Werke in der Ölwanne. Das Öl schimmert goldfarben.

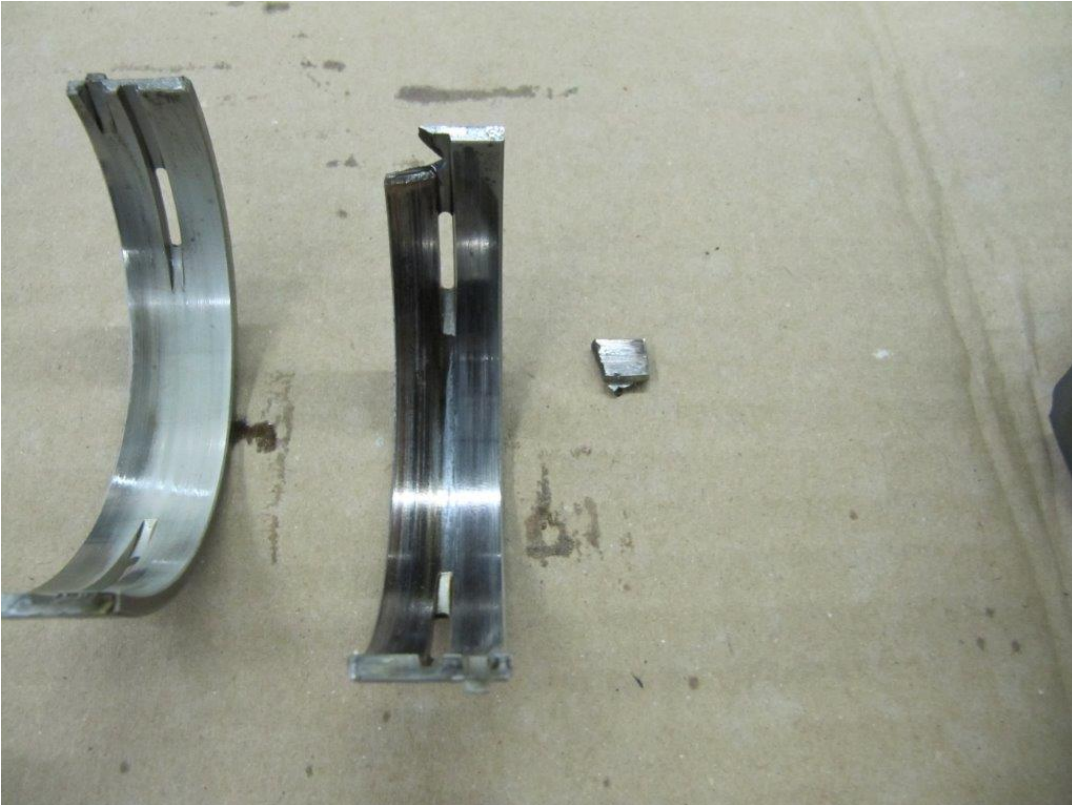
Bild 18: Beschädigte, teilweise blau angelaufene und geplatzte Lagerschale

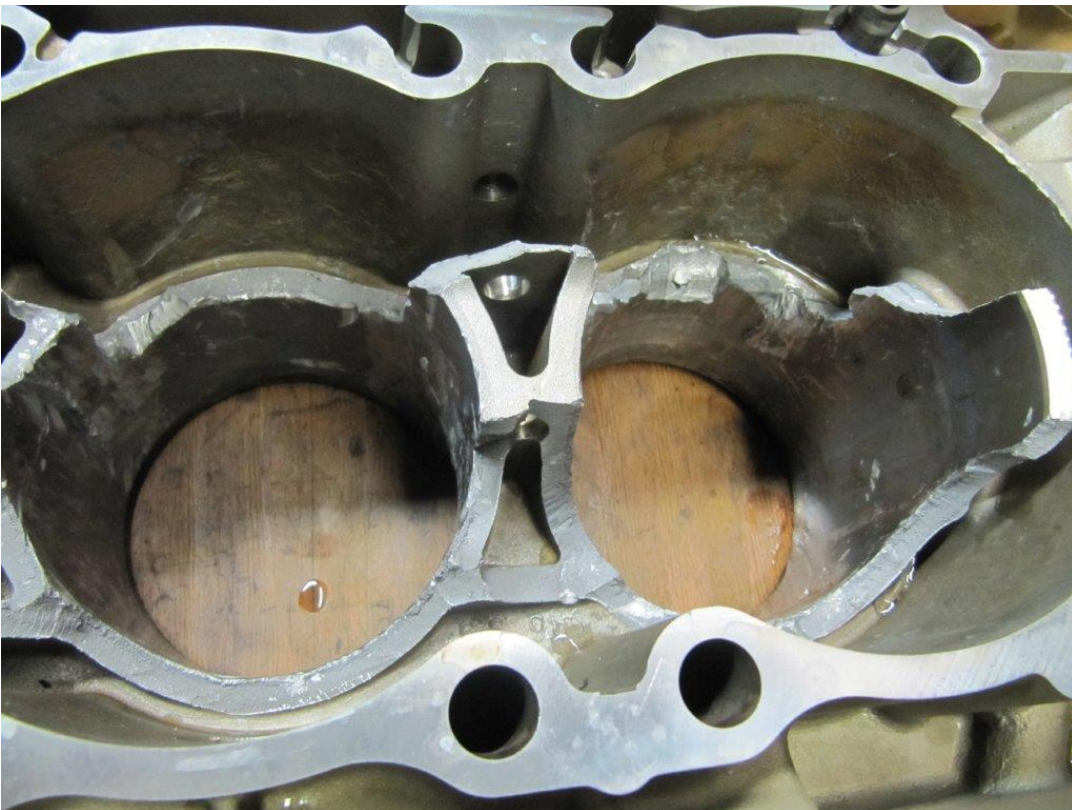
Bild 19: Geplatzte Zylinder (Ansicht von unten)

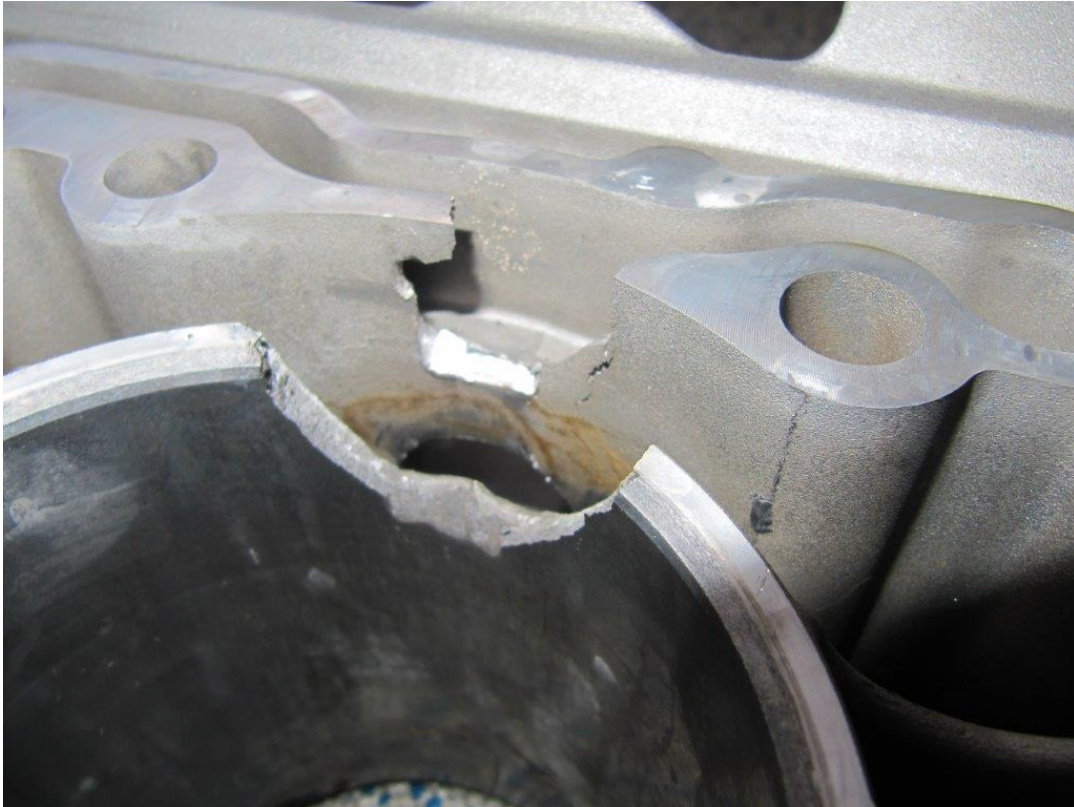
Bild 20: Pleuel trifft Zylinderwandung und Motorgehäuse

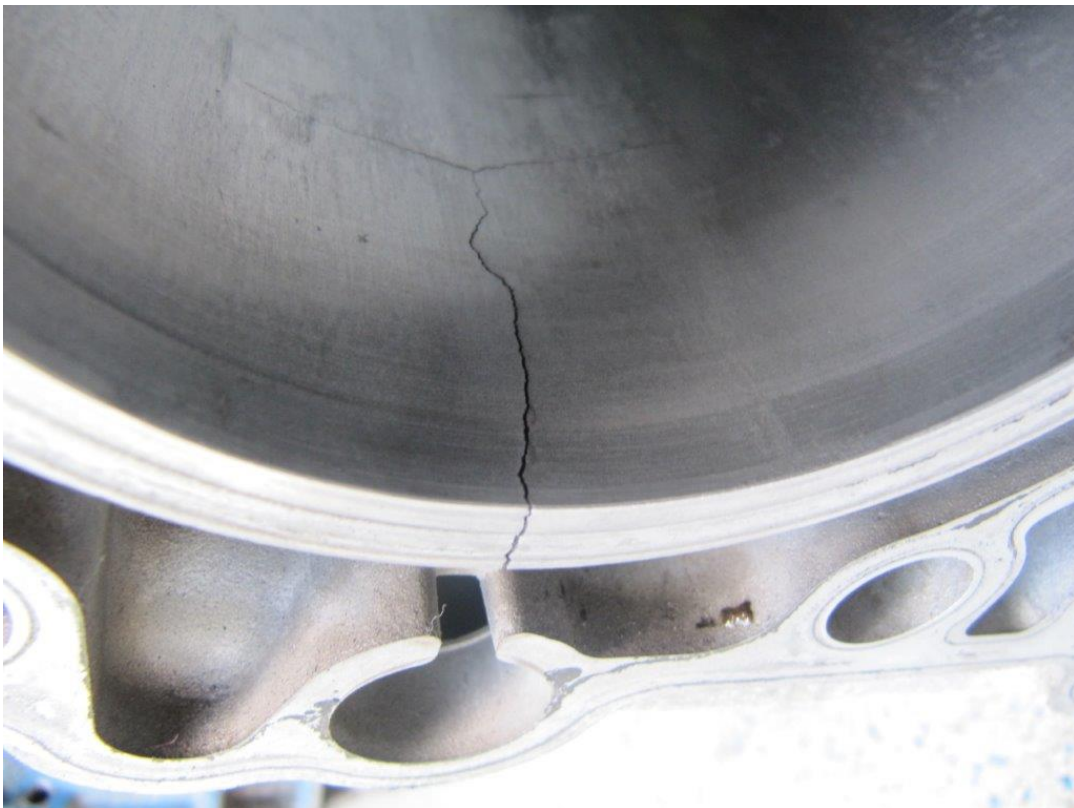
Bild 21: Gerissener Zylinder (im Bereich OT). Gegenüber liegt der Wasserkanal. Ob da wohl ein Zusammenhang besteht?

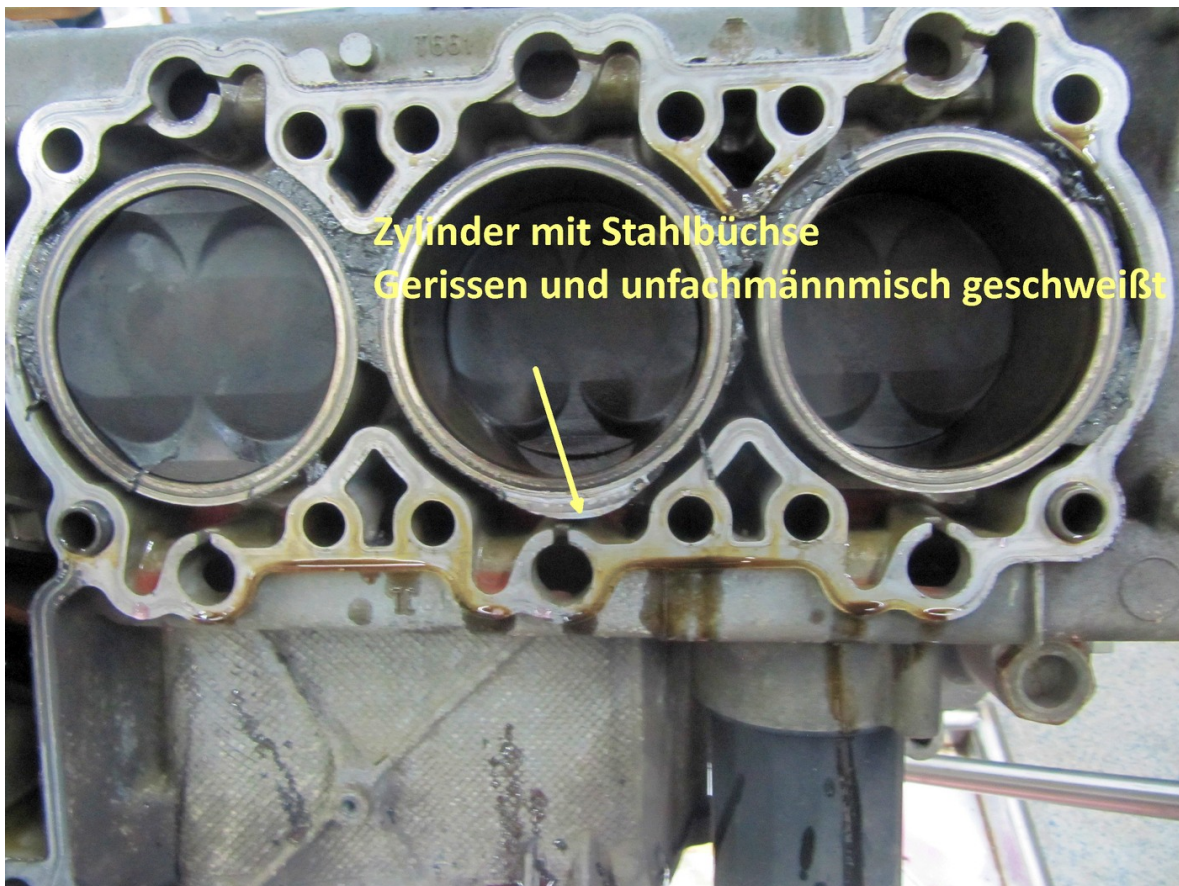
Bild 30: Ein absolutes No-Go! Ein gerissener Zylinder wurde unfachmännlich geschweißt. Danach wurde eine sog. Stahlbüchse eingesetzt. Nach 1500 Km Laufleistung entstand ein neuer Motorschaden auf Grund von Wassereintritt in den Zylinder, einem Kolbenschaden und einem Zwischenwellenschaden.

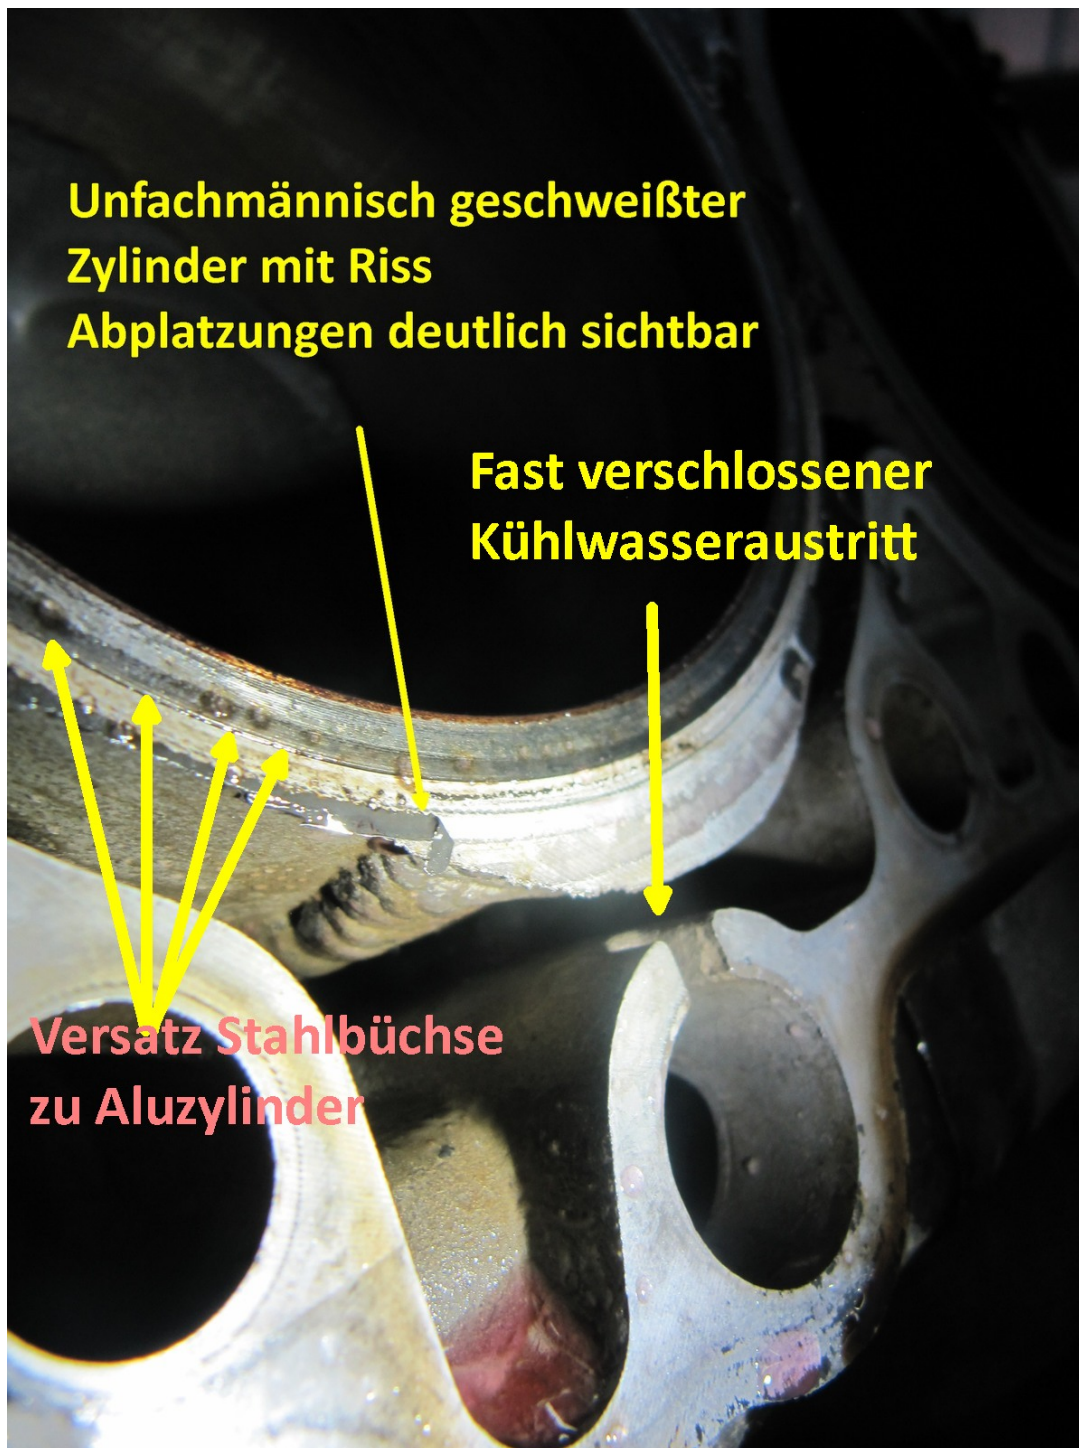
Bild 31: Detailaufnahme des Reparaturversuchs. Das soll Formel 1 Technologie sein? Damit wirbt wenigstens die Firma, die solche Motoren an Kunden ausliefert. Im Fahrbetrieb platze ein Stück der Schweißraupe ab. Wie bei allen Stahlbüchsen befinden Sie auch diese Stahlbüchsen nicht auf gleichem Niveau mit dem verbleibenden originalen Zylindermaterial aus Aluminium. Auch wurde durch das Aufschweißen der schmale Kühlwasserezulauf fast verschlossen. Diesen erweitern wir bei allen von Cartronic reparierten und optimierten Motoren. Mehr Fehler kann man nicht machen.

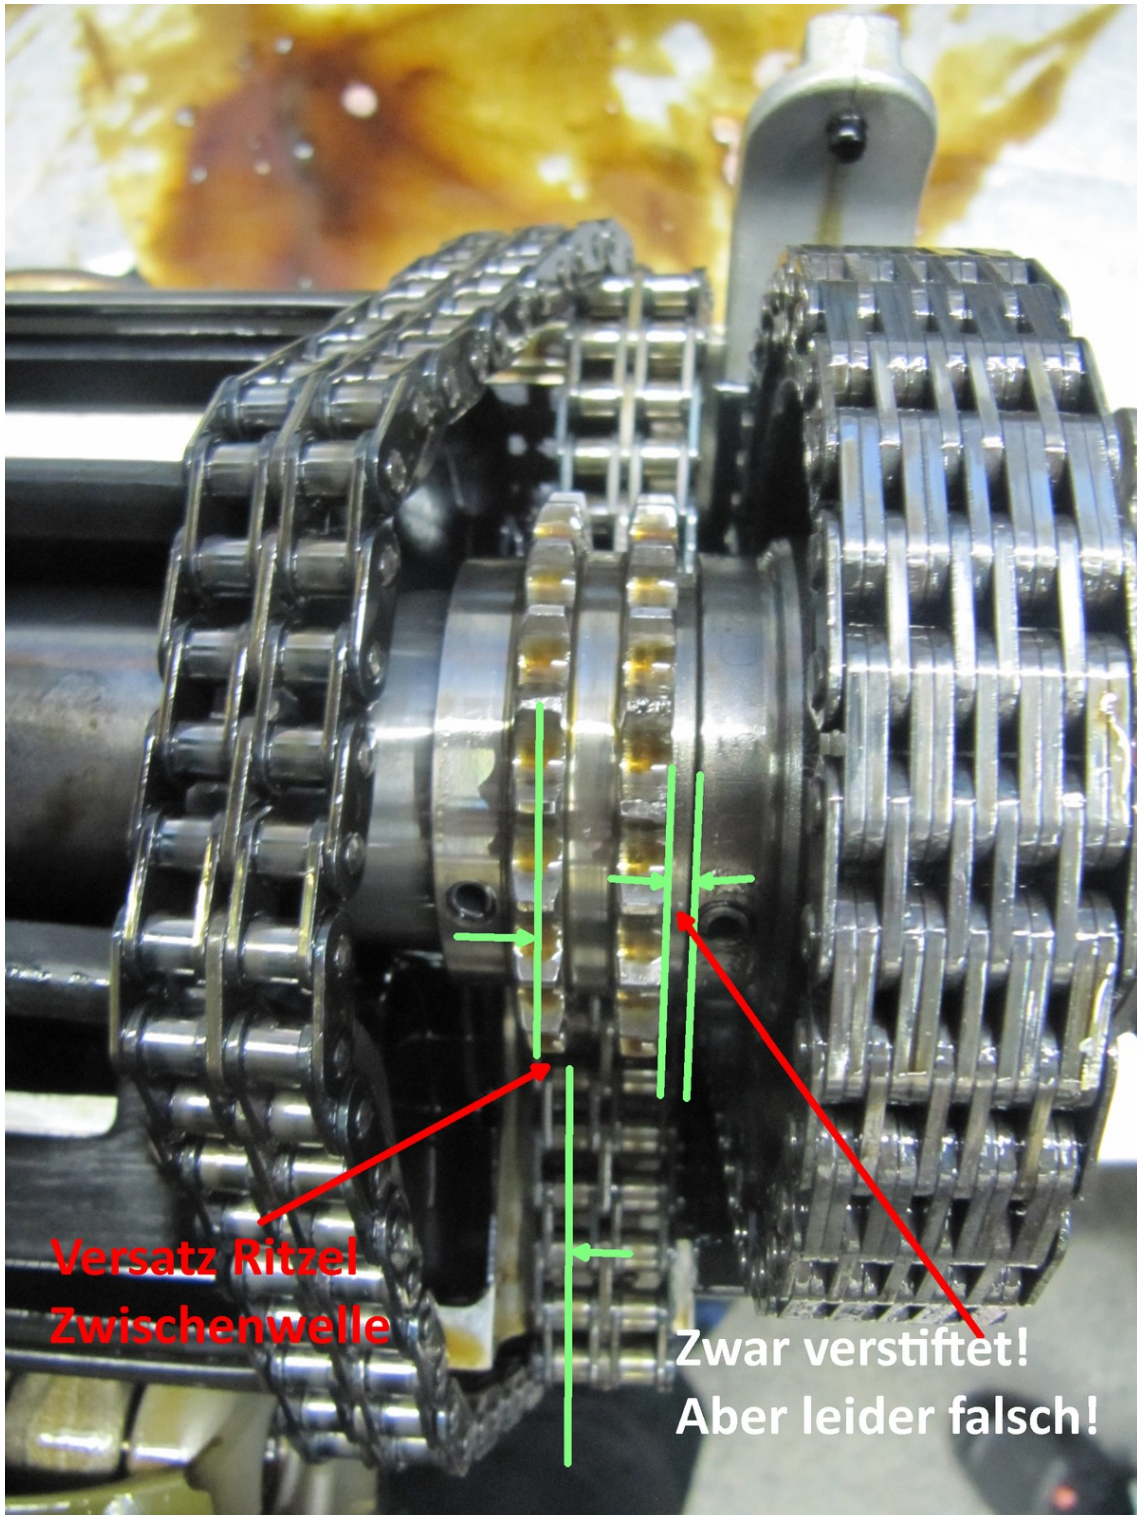
Bild 32: Die Überraschung war groß. Zuerst viel uns auf, dass fast alle Zähne des Ritzels auf der Zwischenwelle alle stark beschädigt waren. Dann bemerkten wir, dass die Ritzel zwar gem. unserer Empfehlung verstiftet waren, jedoch wurde nicht darauf geachtet, dass das Ritzel, welches die Kette für den Zwischenwellenantrieb trägt, mit dem Rad der Zwischenwelle fluchtete. Der Versatz betrug 4,2mm. Auch dieser unglaublich schwerwiegende und folgenreiche Fehler wurde von einer Firma begangen, die in ihren Ebay-Angeboten mit Formel 1 Technik in ihren Motoren wirbt.

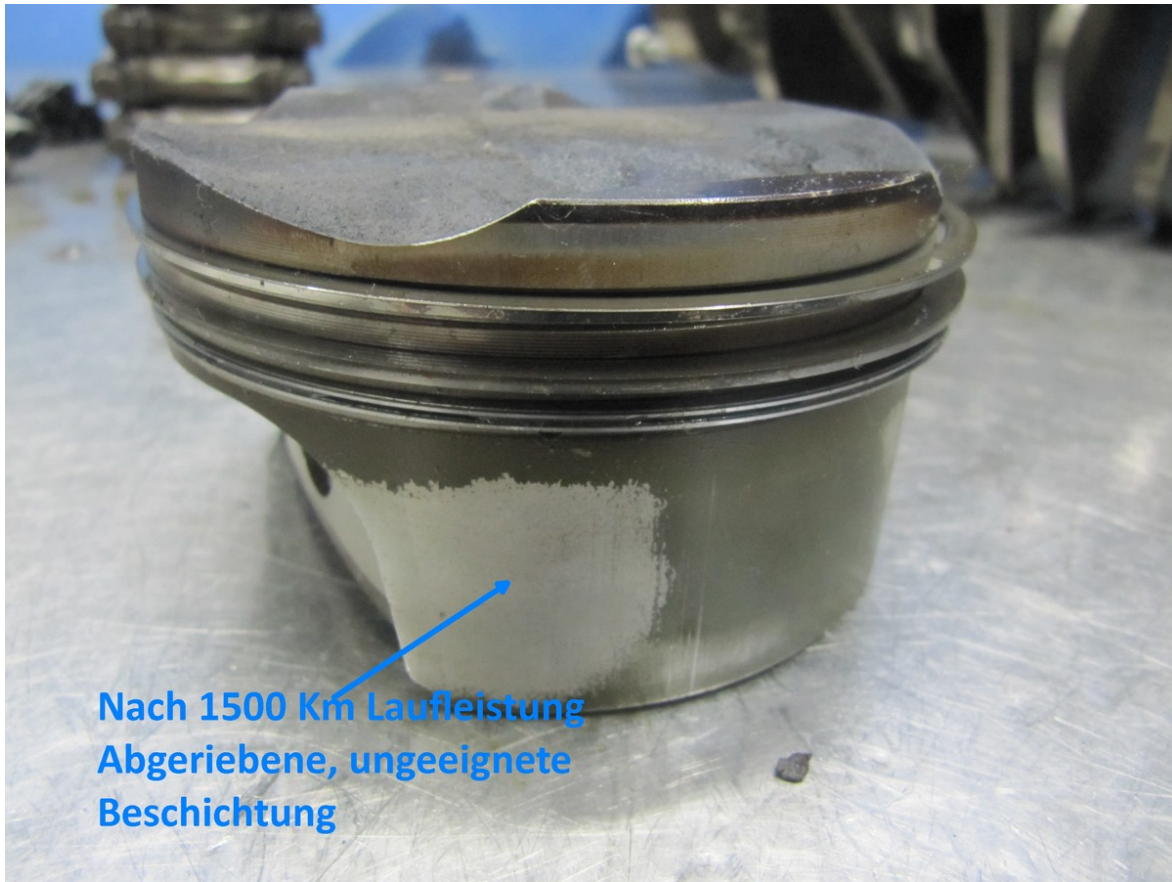
Nach 1500 Km Laufleistung
Abgeriebene, ungeeignete
Beschichtung
