PORSCHE FAHRER-WORKSHOP

SCHWÄCHEN DES WASSERBOXERS

Porsches erste Generation von wassergekühlten Boxermotoren fällt durch Motorschäden auf, die auch bei sorgfältig gewarteten Wagen einem ganz bestimmten Muster folgen – ohne dass dafür ein äußerer Grund erkennbar wäre.

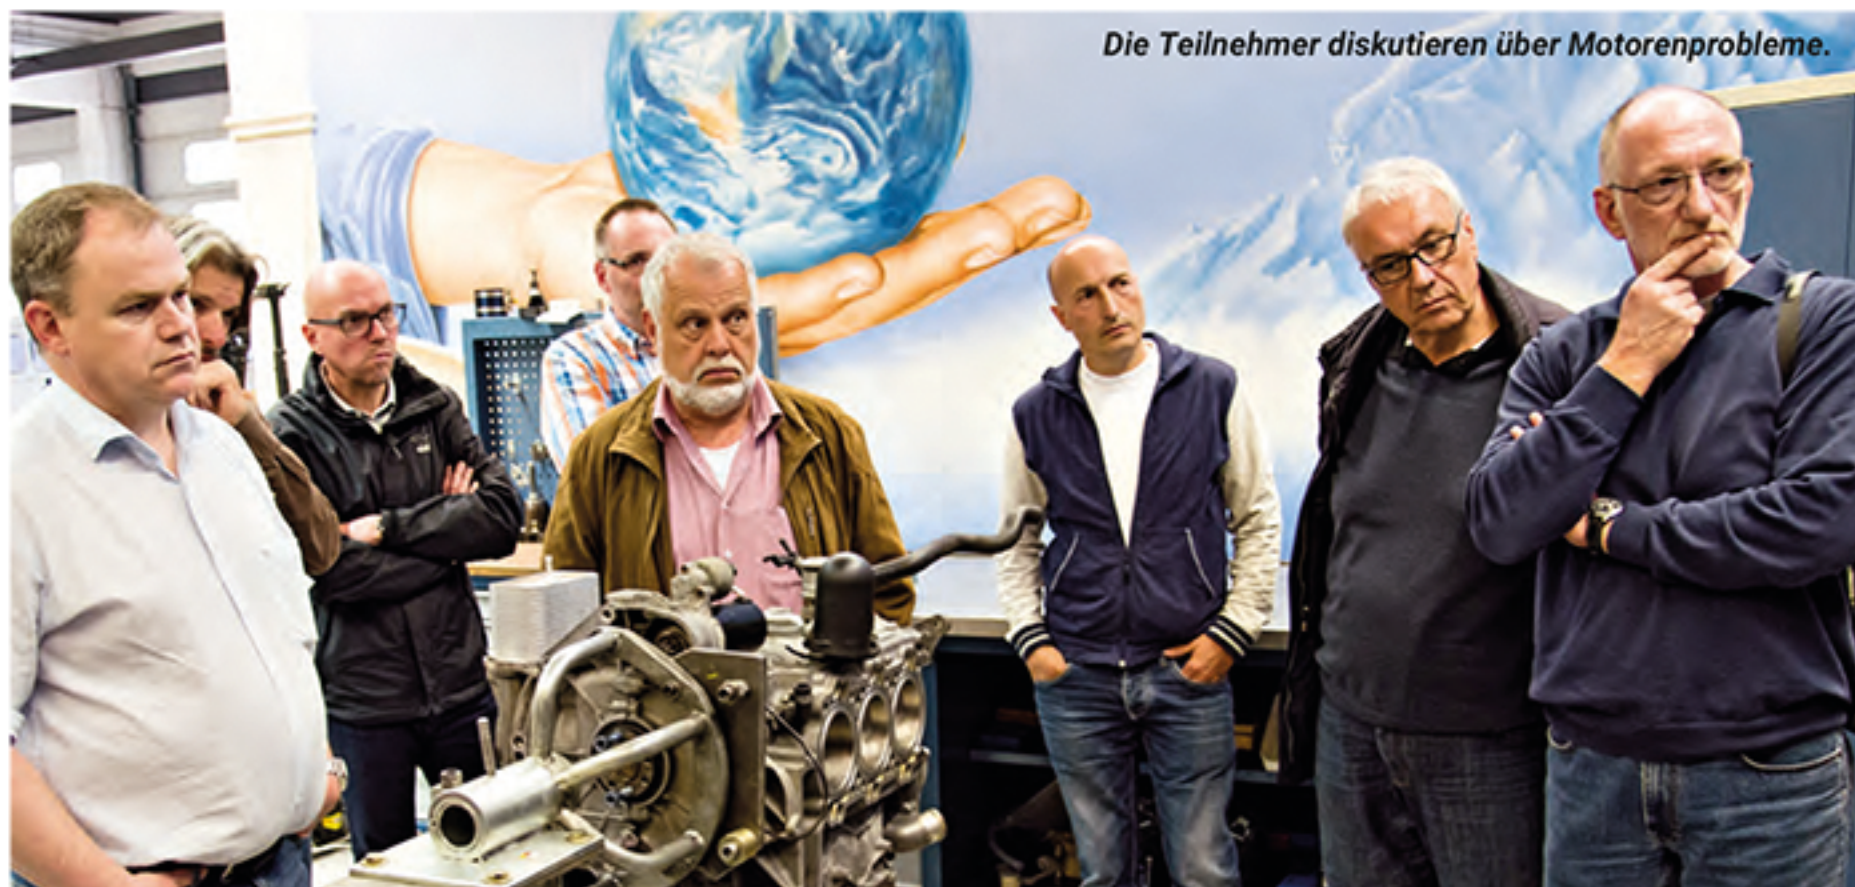
*Der 3,8-Liter-Motor ist häufiger von Schäden
betroffen als die anderen Versionen.*

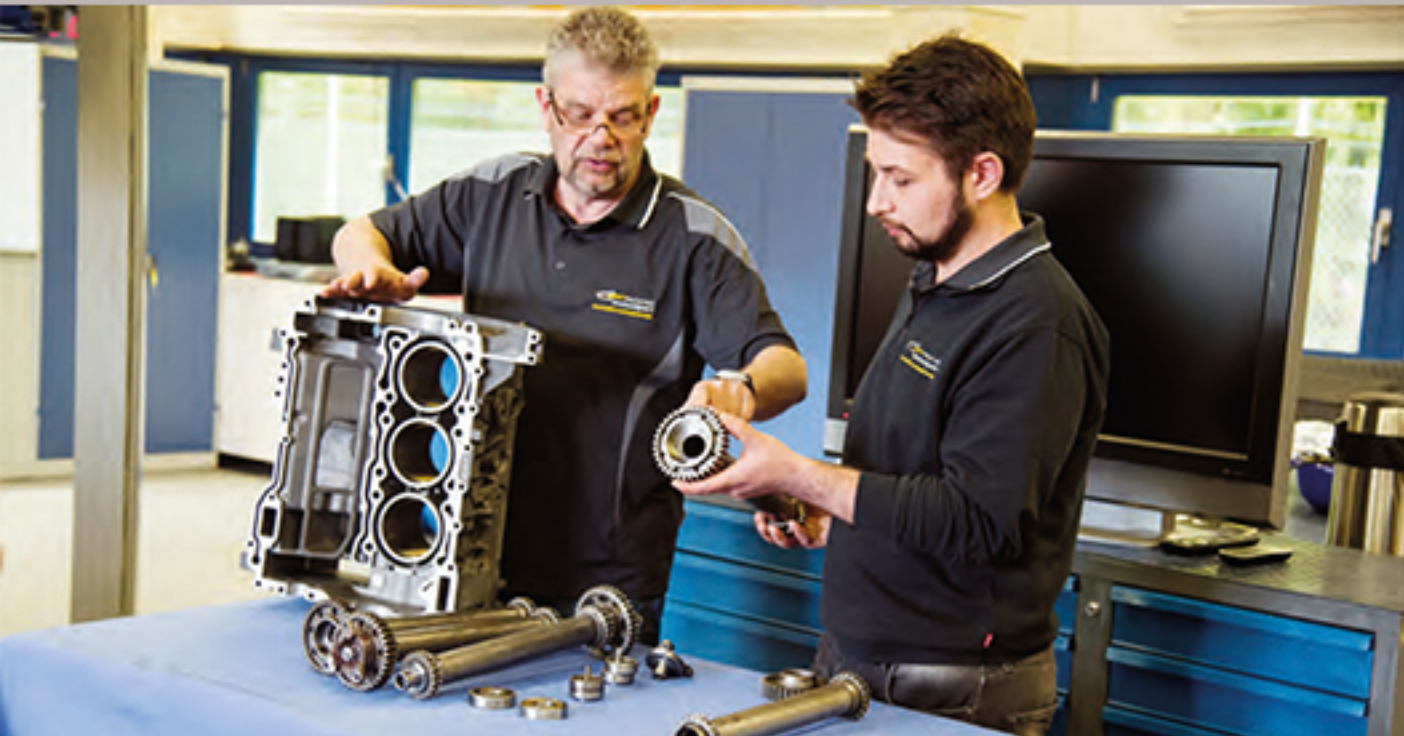
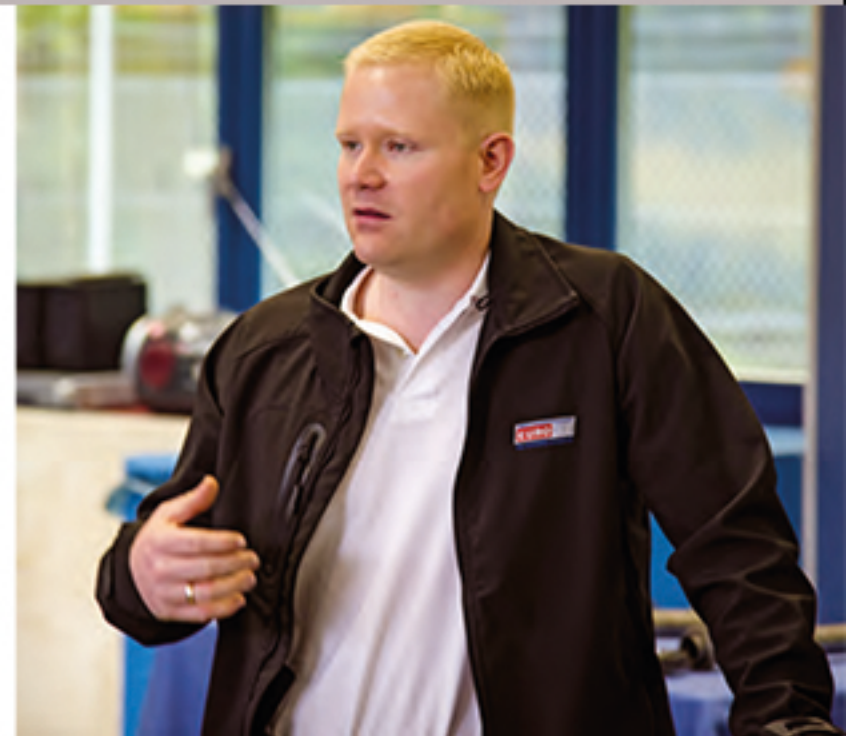
Die Motoren mit 3,4, 3,6 und 3,8 Litern Hubraum neigen hingegen dazu, nach einiger Zeit ovale Zylinder zu bekommen. Sie sind dem Verbrennungsdruck auf Dauer nicht gewachsen. Dadurch erhöht sich der „Blow-by“ von heißen Abgasen – mit der Folge, dass die Temperaturen noch einmal ansteigen.

In den überhitzten, verformten Zylindern reißt irgendwann der Öl-Schmierfilm ab, Kolben und Zylinderwand bekommen direkten Kontakt und daraus resultieren Fressspuren. Im Extremfall führt das gar zu Rissen in der Zylinderwand. Ist solch ein Schaden aufgetreten, kann man im Leerlauf ein leichtes Klackern vernehmen – fast immer auf der besonders belasteten Zylinderbank 2. „Vor allem die leistungsgesteigerten 3,8-Liter-Motoren mit dem Code X51 sind betroffen. Oft zeigen sich die erwähnten Defekte schon nach 40.000 bis 50.000 Kilometern“, erläutert Cartronic-Chef Thomas Kirchhöfer.
