# Time Over?

## **Eine objektive Analyse der Ursachen von Motorschäden an wassergekühlten Porsche 6-Zylinder-Motoren der Baureihen M.96 und M.97**

**Ein detaillierter Erfahrungsbericht von  
Cartronic Motorsport Ing. GmbH**

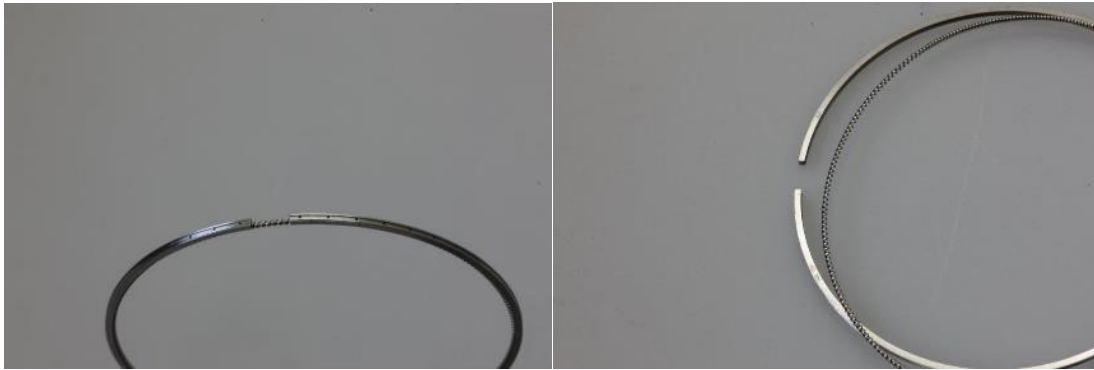
Bitte nehmen Sie deshalb Abstand von den günstigen Aftermarkt-Ringen. Fragen Sie Ihre Werkstatt, welche Ringe verbaut werden sollen. Cartronic Kolbenringe in OEM-Qualität von der Firma GOETZE. Alternativ kommen noch Kolbenringe aus dem Hause MAHLE in Frage.

**Standard 2-teilige Aftermarket Normform-Ölabstreifringe**

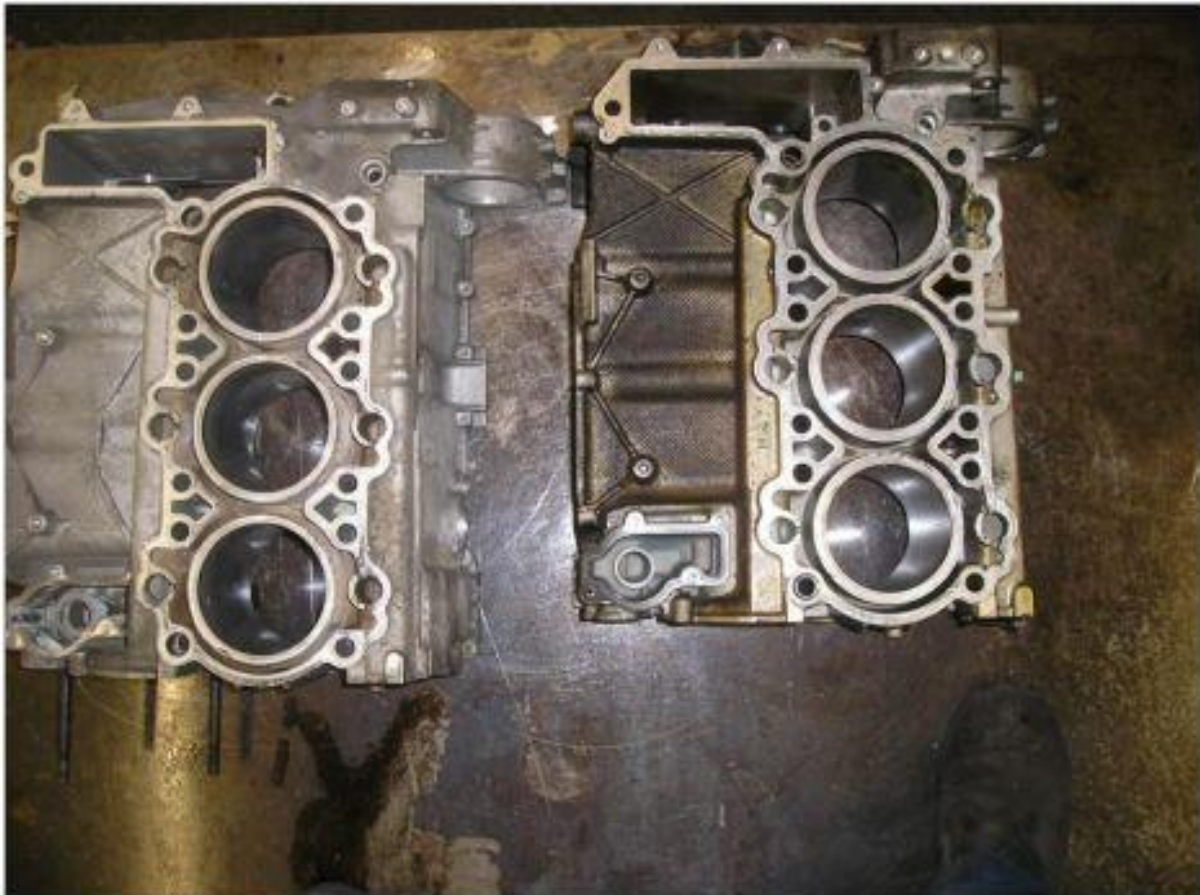
**Abbildung 7: Identische Blockmaße für unterschiedliche Bohrungen. Auffallend die unterschiedlichen Kühlwasserräume rund um die Zylinder.**

Die 3.6 und 3.8 Motoren haben einen längeren Hub, aber den gleichen Block und Verdichtungshöhe der Kolben - somit haben sie kürzere Pleuel. Genau diese Tatsache erhöht die Last auf die Zylinderwand noch einmal, selbst wenn der Verbrennungsdruck gleich geblieben wäre. Dieser ist aber auch höher und macht somit aus dem im Grunde genommen relativ geringen Einfluss, ein echtes Problem. Da die Kolben allmählich immer größer geworden sind, sich aber die externen Abmessungen des Blocks nicht verändert haben, wurden die Kanäle und Freiräume für das umfließende Kühlmittel, zusammen mit der Größe der Zufuhrlöcher für Kühlmittel, reduziert. Die Menge an eingespritztem Öl zur Bohrungsschmierung blieb auch die gleiche, trotz der größeren Flächen, die sich mit den zunehmend größeren Bohrungen ergaben. Jede für sich gesehen, eine kleine Änderungen, die aber bei einer Kombination, die Wahrscheinlichkeit eines Motorschadens erhöhen. Und so kam es dann auch.

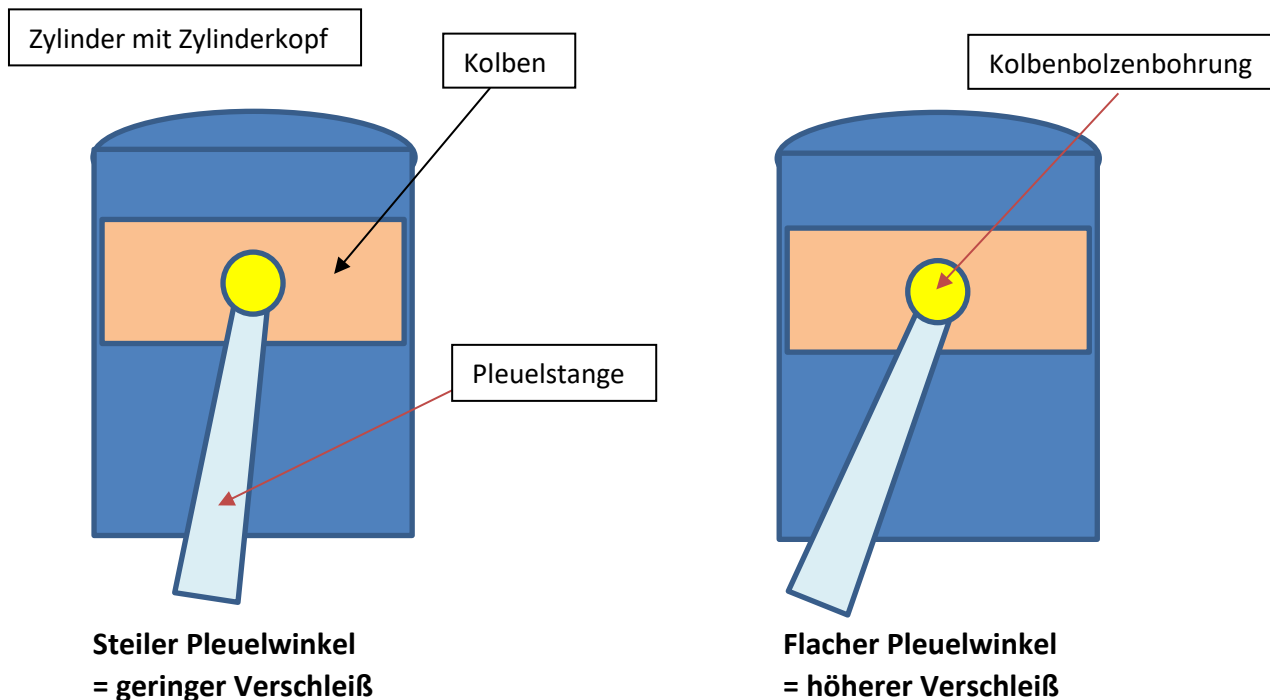
**Darstellung 2:** Die Pleuelstange im linken Beispiel lässt einen großen, „steilen“ Winkel erkennen. Im Verbrennungsvorgang (Druck von oben) wird im Vergleich und Unterschied zu dem rechten Beispiel eine geringere Kraft in die rechte Seite der Zylinderwandung eingeleitet. Die Kraft wird primär nach unten auf die Lagerstelle der Kurbelwelle geleitet. Auf der linken Seite wird nahezu keine Kraft eingeleitet, da der Kolben rechts anliegt.

Mit Sicherheit trägt dieses, sich zum Negativen hin veränderte Pleuel/Hub-Verhältnis, mit dazu bei, dass die 3,6er und besonders die 3,8er Motoren häufiger Schaden erleiden.

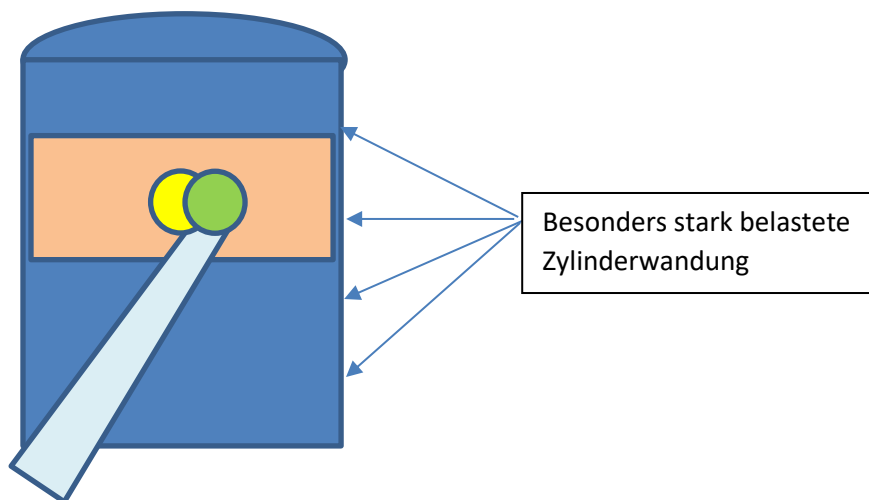
Darstellung 3: Übertrieben dargestellte Desachsierung der Kolbenbolzenbohrung (grün)

**Je flacher der Pleuelwinkel z.B. durch Desachsierung der Kolbenbolzenbohrung, je höher der Verschleiß der Zylinderwandung und des Kolben.**

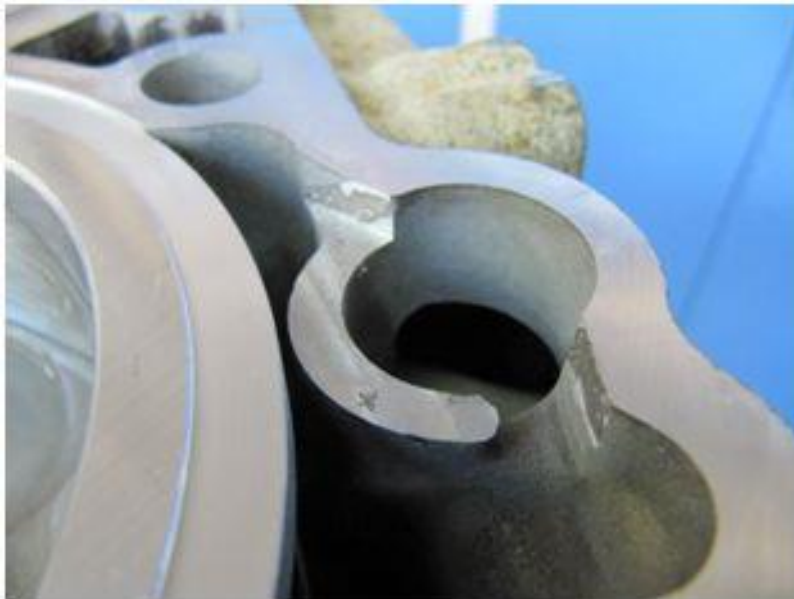
**Abbildung 16: An die neue, ungünstig gestaltete Kopfdichtung angepasster Kühlwasserkanal/Schlitz eines unserer Versuchsmotoren.**

Später wurde das Design der ehemals unterschiedlichen Kopfdichtungen allerdings so verändert, dass man nur noch ein und dieselbe Kopfdichtung benötigte um beide Seiten abzudichten. Ob tatsächlich finanzielle Interessen hinter dieser extrem kontraproduktiven Idee steckten, bleibt im Dunklen. Der Durchmesser der Wasserkanalöcher in den Dichtungen wurde bei den ursprünglichen Dichtungen größer in Richtung Schwungscheibe und korrelierte mit der Verringerung der Kanalöffnungen, wobei Zylinderkopf Nummer 6 das größte Zufuhrloch in Bank 2 besitzt. Für die Statistiker sei erwähnt, dass die Lochdurchmesser von Zyl. 1 und 4, 11,2 mm sind. 12,8 mm bei Zyl. 2 und 5, 14,8 mm bei Zyl. 3 und 20 mm bei Zyl. 6, womit der Bereich um das Zufuhrloch von Zylinder 6 den dreifachen Flow der Zylinder 1 und 4 zulässt.

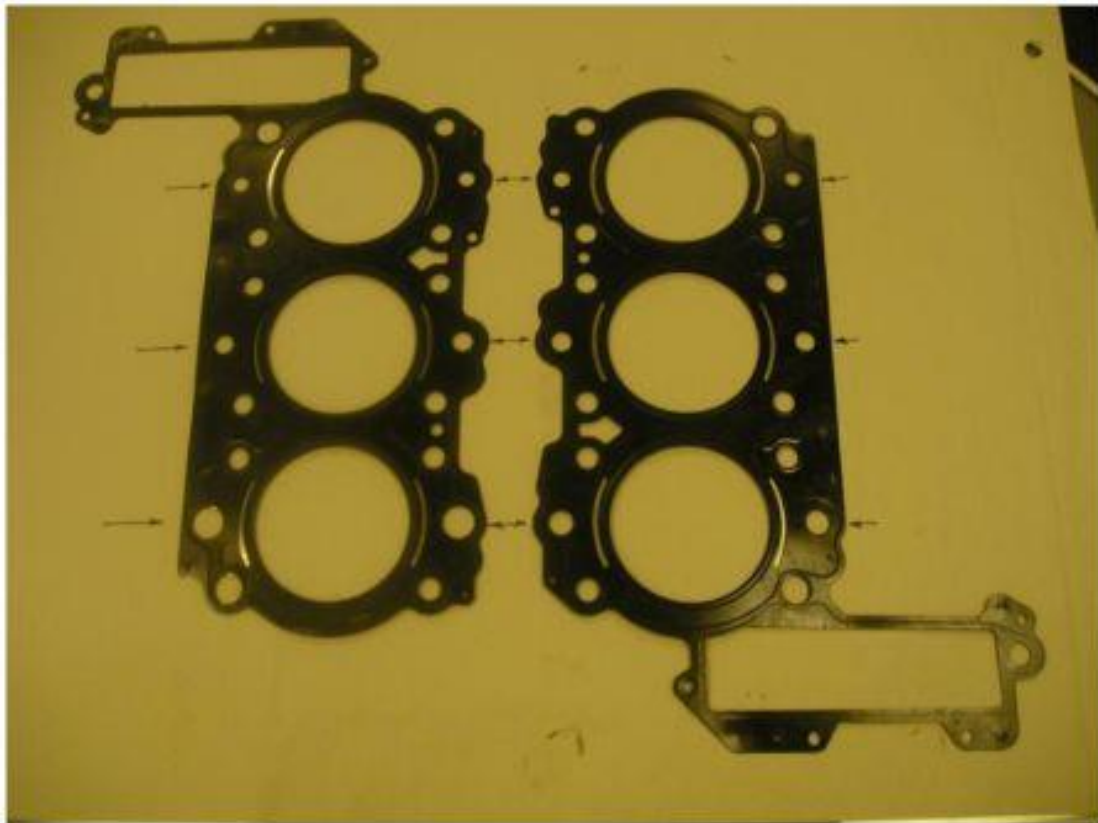
Die nachfolgende Abbildung zeigt beiden Seiten einer Dichtung eine 996 3,4 Liter Motors. Die Kopfdichtung (2.5, 2.7 und 3.2 Boxster waren ähnlich) wurden für das Foto so platziert, wie sie auf den Motor aufgelegt würden. Die Pfeile weisen auf die Zufuhrlöcher für das Kühlmittel zu jedem Zylinderbereich. Man erkennt bei genauem Hinsehen, dass sie sich in der Größe unterscheiden. Das größte Zufuhrloch ist an der rechten unteren Ecke der linken Dichtung und es ist auch zu sehen, dass die Zufuhrlöcher zunehmend größer werden, sobald das Kühlmittel entlang jedem Zufuhrloch von oben nach unten wandert. Der Flächenbereich, der die Durchflussmenge steuert, ist proportional zu diesem Durchmesseranstieg zum Quadrat.

Die Dichtung der anderen Motorseite erkennt man auf der rechten Seite des Fotos. Wenn es umgedreht wäre, so dass die linke Dichtung gespiegelt wäre, würde man sehr gut sehen, dass das Loch, das auf der linken Dichtung das größte ist, neben dem kleinsten Loch in der rechten Dichtung liegt. Wenn die gleiche Zylinderkopfdichtung also für beide Seiten verwendet werden würde, wäre der Kühlmittelfluss für den gleichen Zylinder, um etwa 66% reduziert.

**Abbildung 17: Foto der damals noch asymmetrisch aufgebauten Kopfdichtungen. Ein gut durchdachtest Bauteil.**

Ein unabhängiger Porschespezialist, für den wir Motorrevisionen durchführen, durfte eine schmerzliche Erfahrung machen, als er irrtümlich die Position der Dichtungen vertauschte. Anscheinend wurde die Dichtung in einer Verpackung mit falscher Teilenummer geliefert. Damit montierte er unabsichtlich die Dichtung mit dem „kältesten Einlassloch“ an der Stelle, vorgesehen für das „heißeste Loch“. Das Ergebnis war ein ähnliches Festfressen des Kolbens in Verbindung mit starken Riefen in der gesamten Lauffläche. Die Bedeutung einer asymmetrischen Anordnung der Kanallöcher in den Zylinderkopfdichtungen sollte damit in ihrer Wichtigkeit bestätigt verdeutlicht sein.

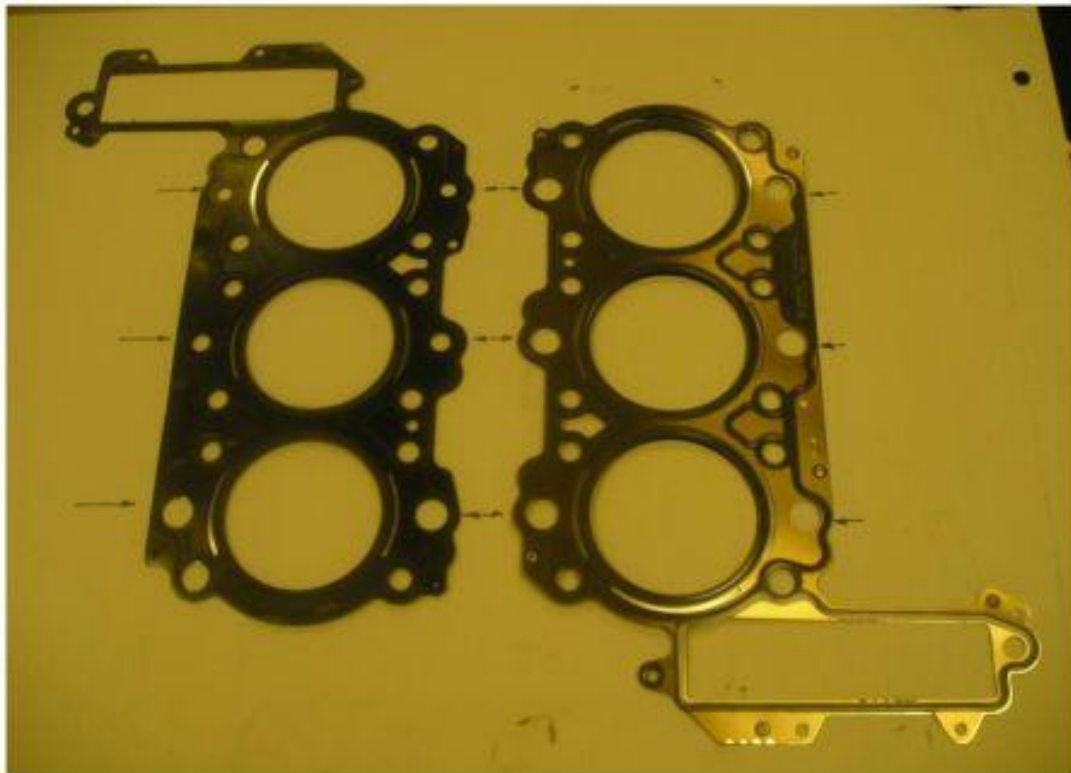
Die nächste Abbildung zeigt die oben gezeigte 3.4 Liter Dichtung vom 996, nach wie vor auf der linken Seite liegend, diesmal aber neben einer 3.8er Dichtung (fast die gleiche wie eine 3.6er und 3.4er Cayman S Dichtung, bis auf den 99mm Zylinderbohrungsdurchmesser). Bei der rechten 3,8er Dichtung erkennt man, dass alle Kühlmitteldurchführungen die gleiche Lochgröße haben. Der Hersteller war dadurch in der Lage, dieselbe Dichtung für beide Zylinderkopfseiten des Motors zu verwenden. Durch diese Änderung musste man nur noch einen Typ Dichtung herstellen und lagern. Die Produktionszahlen verdoppelten sich und die Stückkosten sanken dadurch. Keine gute Idee!

**Abbildung 18: Rechts , die aktuell lieferbare Dichtung mit gleichgroßen Kanallöchern. Links die ursprünglich vorgesehene und nicht mehr lieferbare asymmetrische Dichtung vom 996 3,4 Liter**

Vorteile kaschieren nicht selten Nachteile. In diesem Falle ist es der Verzicht auf eine feine, ausgewogene Steuerung des Kühlmittelstroms für jeden einzelnen Zylinder. Die alten, ursprünglichen Dichtungen, verfügten noch über diesen konstruktiven Vorteil. Nachdem nur noch ein Typ Dichtung hergestellt wird, kommt es bei den Motoren zwangsläufig zu einer unterschiedlichen Temperaturverteilung, bei der einige Zylinder heißer laufen als andere. Das gab es früher nicht. Ein Problem, das schwerer wiegt als man denkt. Aufgrund der allgemeinen Schwächung der Motoren durch mehr Hubraum und Leistung wäre es angebracht gewesen, den Temperaturhaushalt zu optimieren statt ihn zu schwächen.

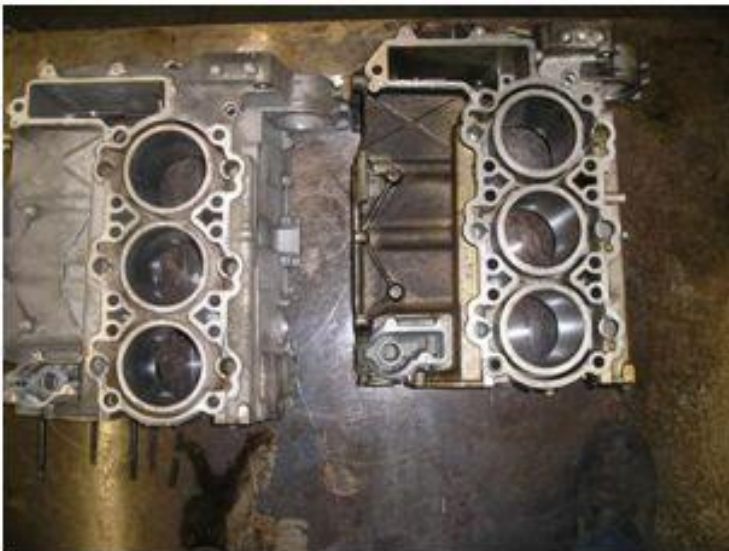
Die M.96 und M.97 Motoren weisen noch ein weiteres, für diese Motortypen konstruktiv kritisch zu betrachtendes Merkmal auf. Die oberen Enden der Zylinder(röhren) stehen offen, ohne stabile Verbindung zu anderen Bauteilen des Motorblocks, frei im Raum. Lediglich der Anpressdruck durch den montierten Zylinderkopf samt Kopfdichtung hält die Zylinder in Position. Motorengehäuse in dieser, Open-Deck genannten, Version lassen sich problemlos im kostengünstigen Druckgussverfahren herstellen. Bei stabileren Closed-Deck Gehäusen, bei denen die Zylinder nicht frei im Raum stehen, ist das nicht möglich. Da die Porsche AG einen Motorblock mit eingegossenen Lokasil-Linern realisieren wollte,

**Abbildung 20: Oberseiten eines 3,2er Boxster S und eines 3,4er Motors in Open-Deck Konstruktion**

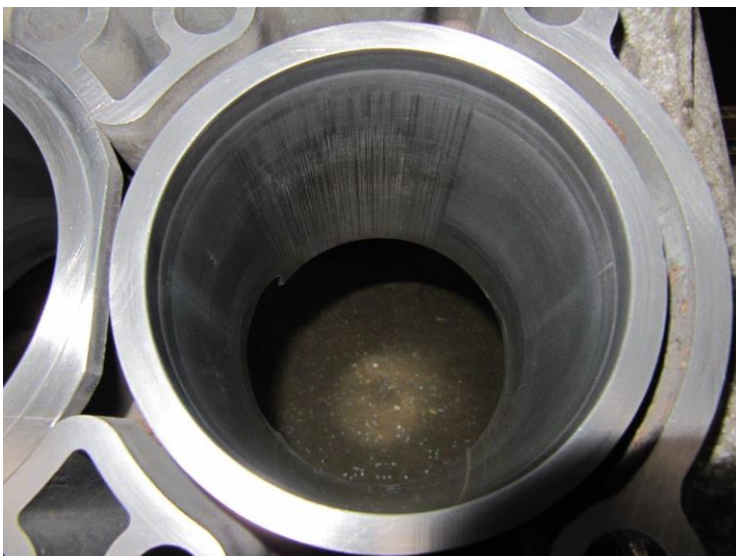
**Abbildung 21: Originalzylinder mit erkennbaren „Freßspuren“ im Bereich Position 12Uhr.**

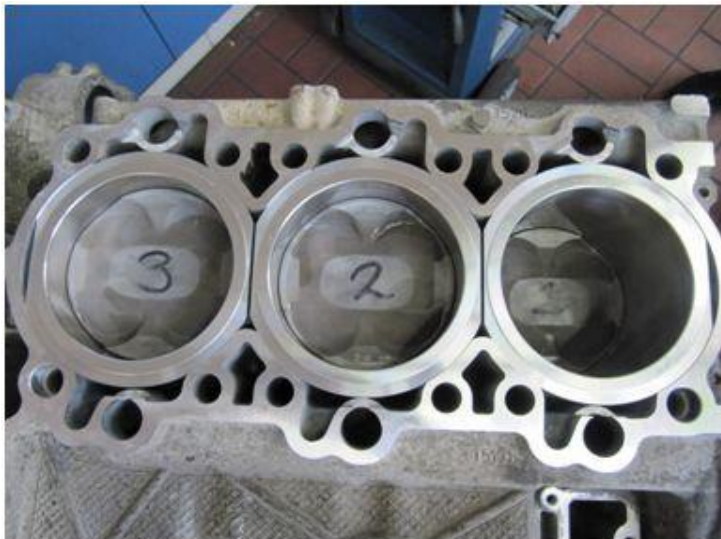
**Abbildung 23: Ein von Cartronic Motorsport auf Quasi-Closed-Deck modifizierter 3,8Liter Motor mit Cartronic NISIC Zylindern.**

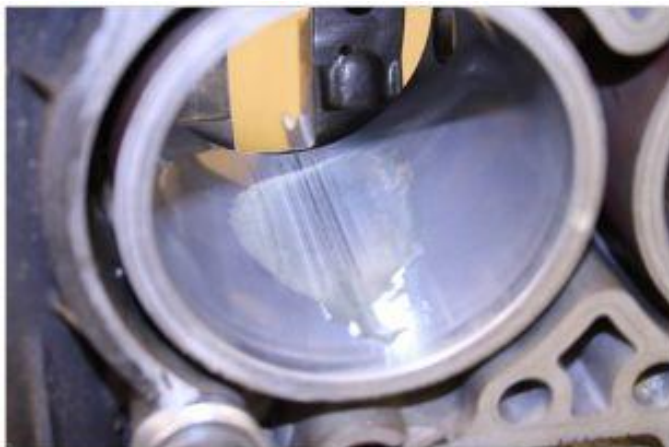
**Abbildung 25: Eine mögliche Problemlösung. Eine weitere Spritzöldüse versorgt den kritischen Bereich im Zylinder**

Wir hatten damit, ohne es beabsichtigt zu haben, den Beweis erbracht, dass ein konstruktives Problem mit der Schmierung aller Zylinder der Bank 2 besteht. Diese laufen aufgrund der Stellung der Pleuel und des damit einhergehenden Ölmangels zu heiß.

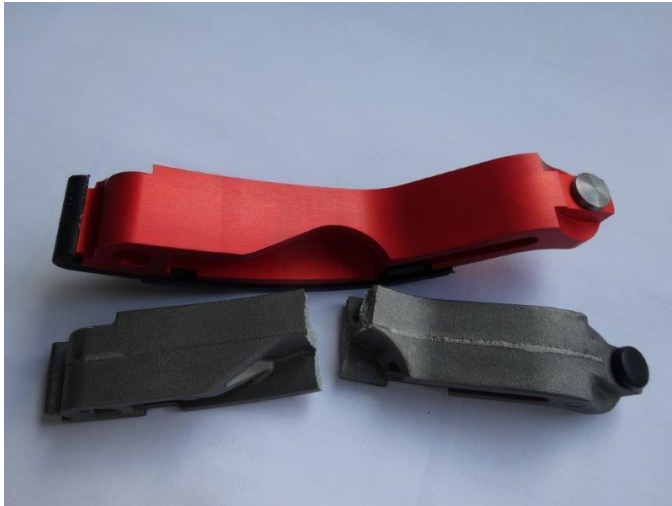
Grad. Die originale Kettenschiene ist sprödebrüchig und stellt damit in dieser Version eine Gefahr für den Motor dar.

In Versuchen konnten wir feststellen, dass bereits bei einer Druckbelastung von 245 Kg die originalen Kettenschienen brechen. Dies erklärt sich daraus, dass sie im Alu-Druckgussverfahren hergestellt werden. Unsere verstärkten Kettenschienen werden aus einem massiven Block Schmiedeleuminiun mit einer nahezu 3-fach höheren Festigkeit im Vergleich zur Serie, hergestellt.

**Abbildung 27: Gebrochene originale Kettenschiene (unten) sowie verstärkte Cartronic Version (oben)**

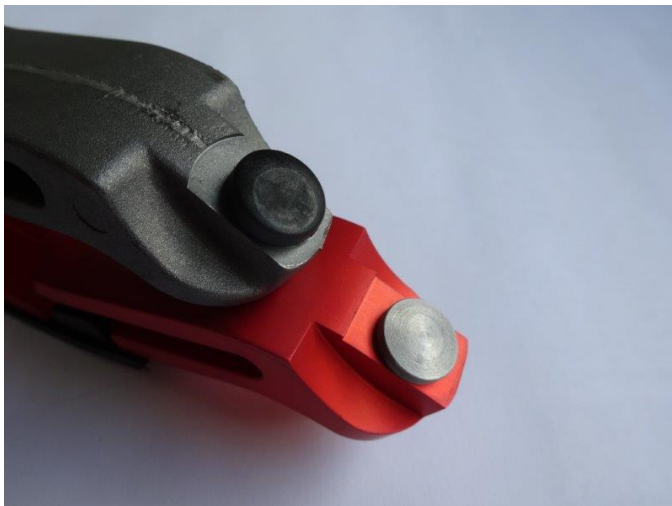
**Abbildung 28: Original (oben) mit verschlissenem Kunststoffknopf, Verstärkte Version (unten) mit Stahlknopf.**

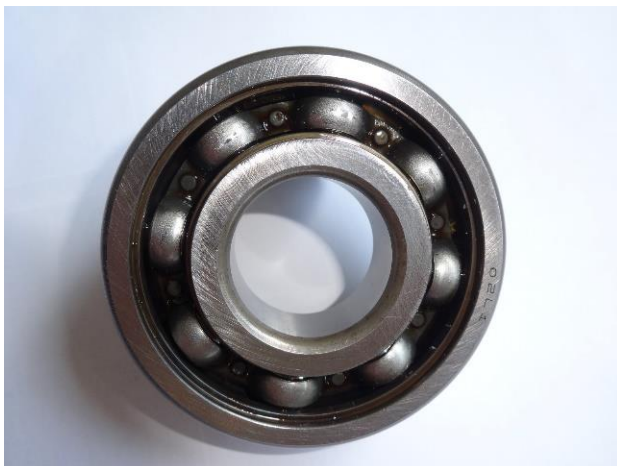
Bei dem auf Abbildung 34 gezeigten Lager des Typs 6305, welches wir zwecks Austausch aus einer Zwischenwelle eines 997 Motor aus dem Jahr 2007 ausgebaut haben, wurde von uns einer der beiden Lagerdeckel entfernt. Man erkennt sehr genau, dass sich keinerlei Fett mehr in dem Lager befindet, dafür aber eine geringe Menge an Motoröl. Da sich im Normalbetrieb aber beide Lagerdeckel auf dem Lager befinden, kann man nicht von einer ausreichenden Schmierung sprechen. Wir verwenden ausschließlich sehr spezielle Rollen-Lager, welche nicht nur erhöhte radiale Kräfte, sondern auch ausreichend axiale Kräfte vertragen. Eine um rund 30% höhere radiale Tragfähigkeit, keine Lagerdeckel. Also

**Abbildung 34: Zwischenwellenlager Typ 6305 - einreihig mit Stahlkäfig und 8 Kugeln, Lagerdeckel wurde nachträglich entfernt.**

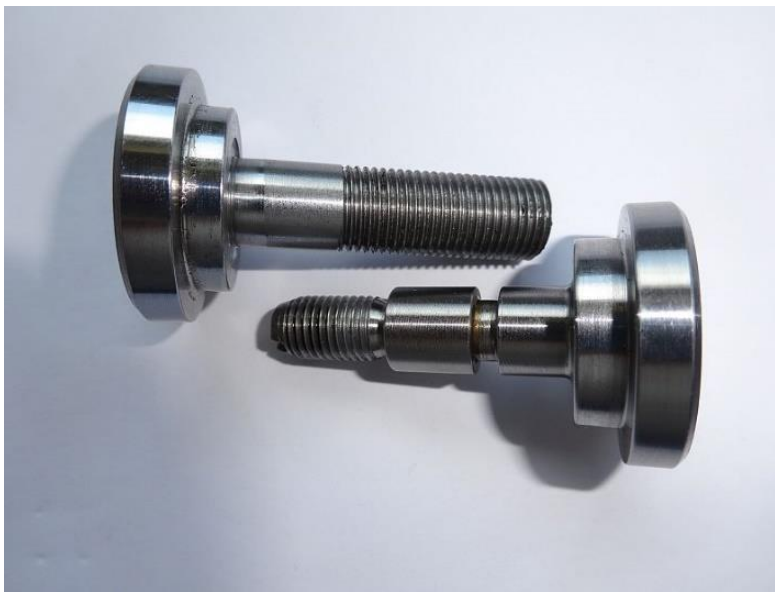
**Abbildung 38: Verstärkte Version von Cartronic / 10mm mit Gewinde M10 vs. Serie/ 10 mm mit Gewinde M8 und 6,3 mm Materialstärke an schwächster Stelle**

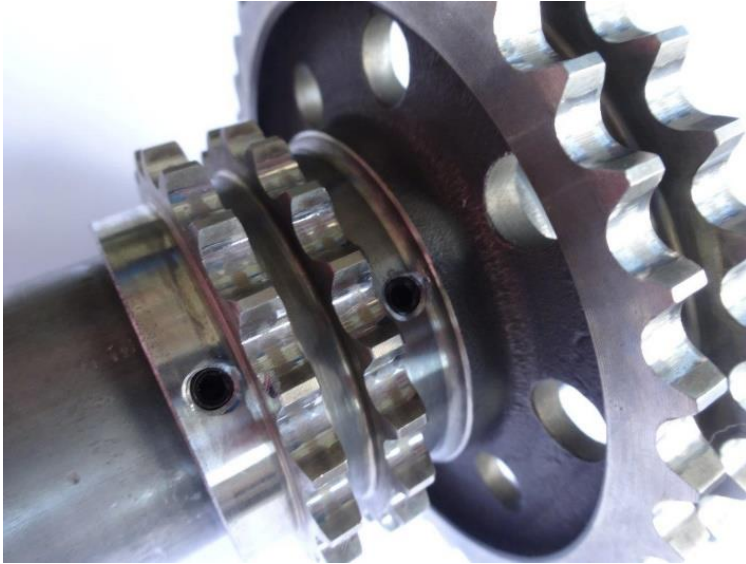
**Abbildung 42: Zeigt die zusätzliche Verstiftung der Kettenräder. Die ultimative Verdrehsicherung. „by Cartronic“**

Wir konnten dieses potenzielle Problem ausgeschaltet, indem wir bei allen Zwischenwellen, welche wir seitens der Lagerung optimieren, die verdreh gefährdeten Kettenräder mit jeweils 3 Gewindestiften sichern.

Im Rahmen einer Optimierung einer ausgebauten Welle der ersten Generation ist diese Verstiftung sogar Pflicht. Der Einbau des Doppellagers in Verbindung mit einer Verstiftung der Kettenräder halten wir für die ultimative Lösung. Soweit uns bekannt ist, gibt es weltweit keine andere Firma, welche diese Art der Optimierung durchführt.

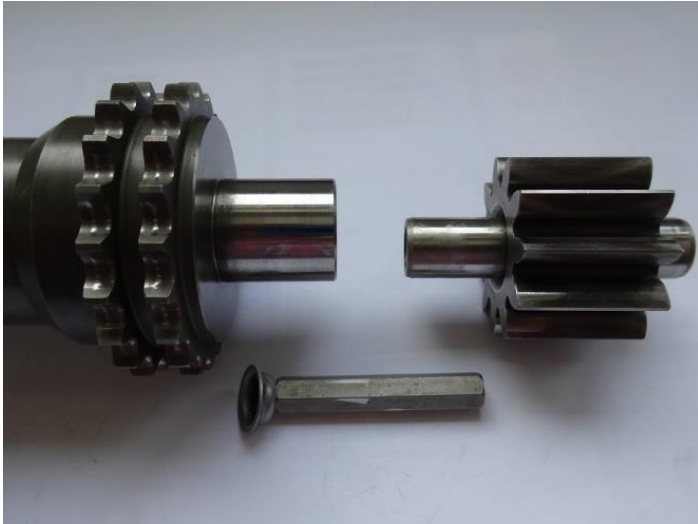
Leider kann es in seltenen Fällen dazu kommen, dass sich dieser verpresste Deckel lösen und ins Innere der Welle abfallen. Der dann lose (weil ohne Anschlag) Antriebszapfen zwischen Welle und Pumpenritzel rutscht dann ebenfalls nach innen, in die Welle. Geschieht dies, bleibt die Ölpumpe stehen und alle Lagerstellen des Motors werden nicht mehr mit Öl versorgt. Es kommt innerhalb weniger Sekunden zu einem kapitalen Motorschaden.

**Abbildung 43:** Links, die Zwischenwelle , in der Mitte, der Verschlussdeckel und der Antriebszapfen, rechts, das Ölpumpenrad

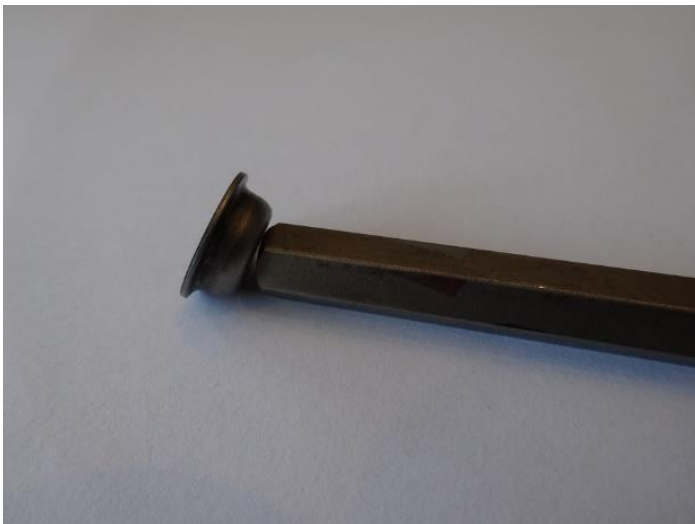
**Abbildung 44:** Der Anschlagdeckel und der Antriebszapfen im Detail

Die Konstrukteure der Welle müssen dieses Problem erkannt haben, da bereits frühzeitig eine Änderung vorgenommen wurde. Der kleine, doch recht zierliche und nur "schwach" verpresste Anschlagstopfen mit einem Gesamtdurchmesser von 16mm, wurde gegen einen großen Verschluss Stopfen ausgetauscht, der ab dann, komplett flächig, innen am Rohr der Zwischenwelle verpresst wurde.

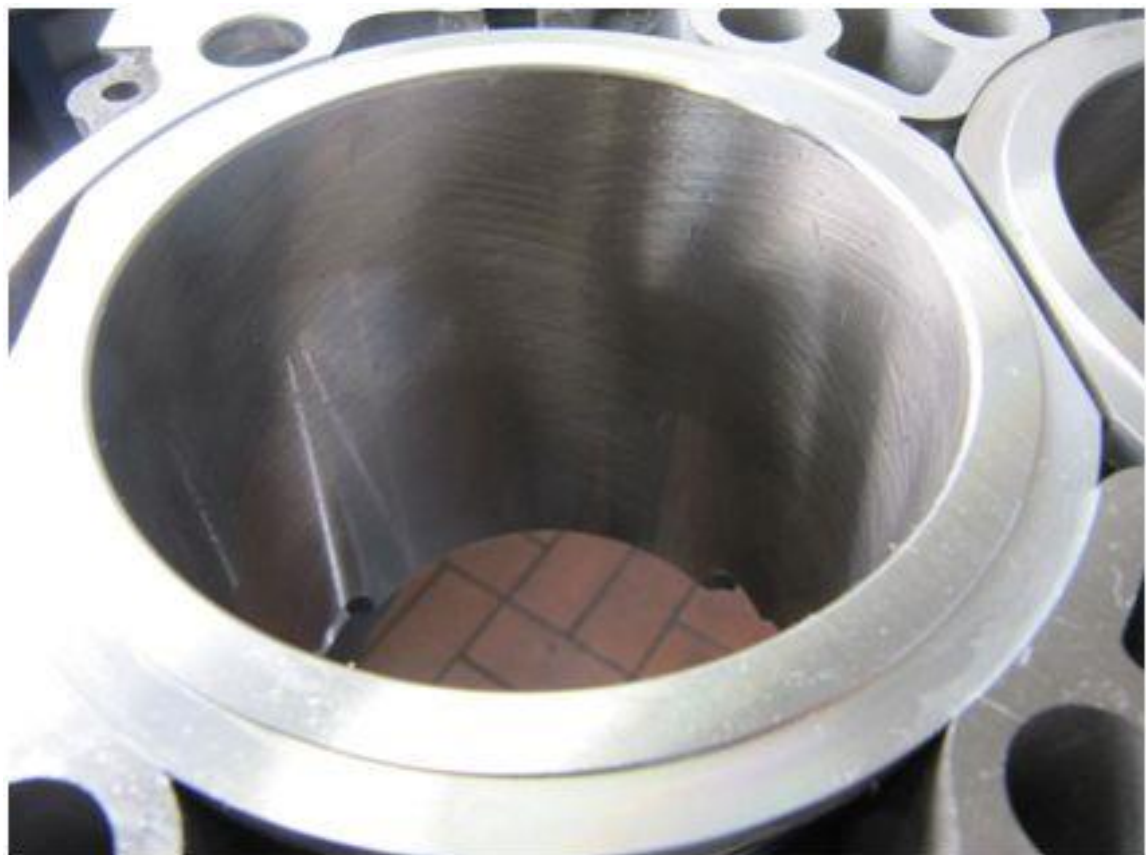
Abbildung 50: Von Cartronic eingebauter, fertig gehonter 3,8Liter Zylinder für einen 997 X51-Motor. Stabil, gut geführt, geschmiedet, NiSiC beschichtet und gehont. Gebaut für eine lange Lebensdauer.

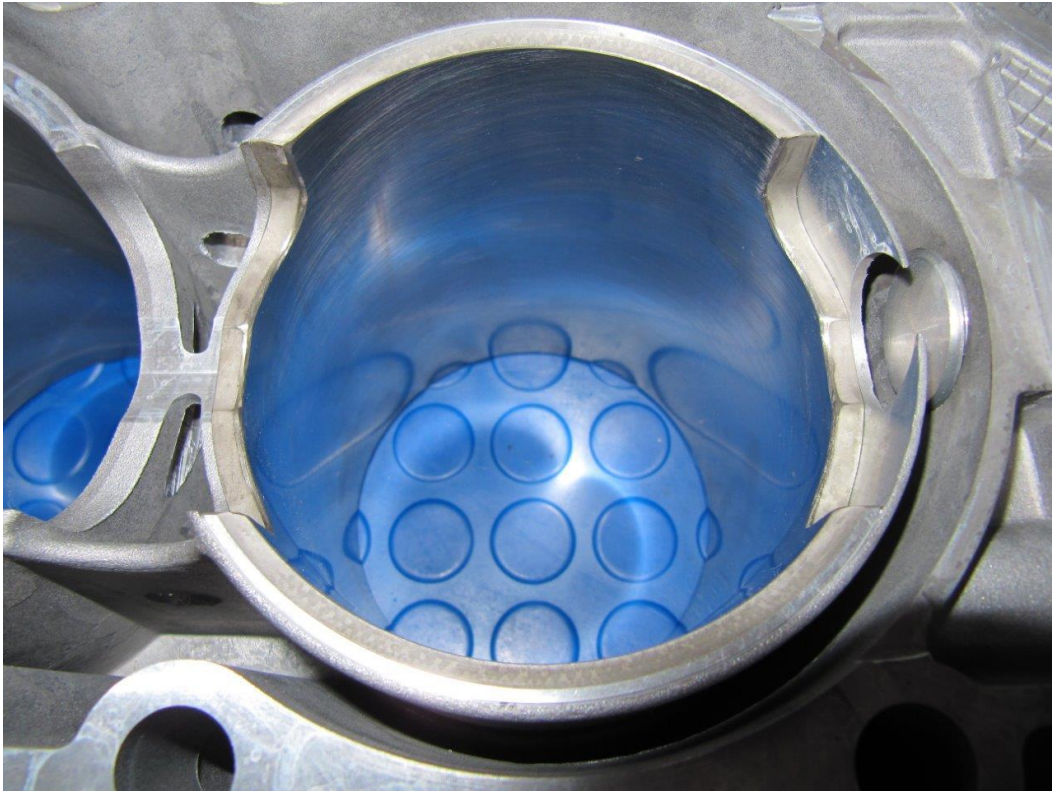
**Abbildung 51:** In das Gehäuse eingeschrumpfter, geschmiedeter und NiSiC-beschichteter Zylinder. (Ansicht von unten) Zylinder der Generation 2 sind 5,5mm länger.

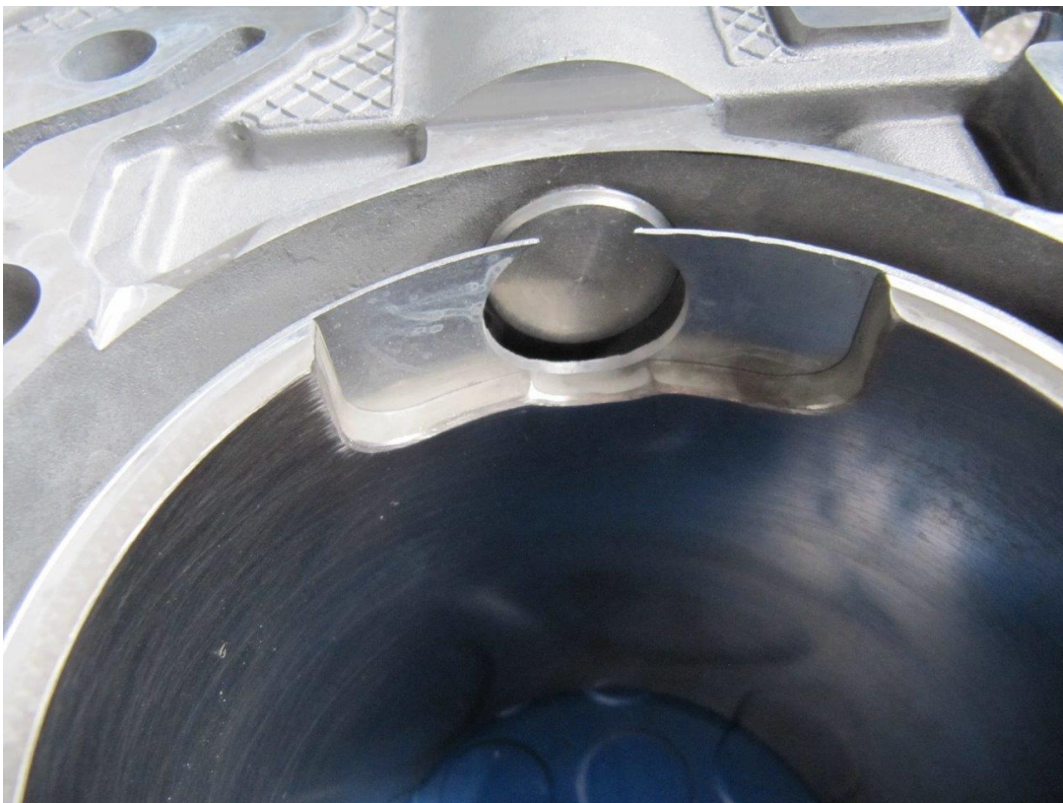
**Abbildung 52: Eingepresster Schmiede-Zylinder der 1. Generation. Lediglich 1,5 mm vom originalen Zylindermaterial verbleiben nach dem Ausbohren der Originalzylinder. Die dienen der sicheren Führung und Aufnahme des Cartronic Zylinders.**

Der Einbau der Cartronic Zylinder in die geschädigten Motorgehäuse erlaubt es, Zylinder einzusetzen, die exakt die Bohrung von Werksmotoren haben. Dadurch ist man in der Lage, die originalen Porsche/Mahle-Kolben zu benutzen. Wie bereits erwähnt, begehen viele Reparaturbetriebe einen eklatanten Fehler und bohren die gefressenen Zylinder einfach auf ein Übermaß auf und setzen dann speziell angefertigte Übermaßkolben ein. Diese Art der Reparatur schwächt den Motor, speziell den betroffenen Zylinder noch mehr, da die ohnehin schon kritisch dünne Zylinderwandstärke dadurch noch geringer wird. Ein neuerlicher Motorschaden, genau an den mit hohen finanziellen Aufwand bearbeiteten Zylindern, ist innerhalb der nächsten 15-20.000 Km zu erwarten. Diese Firmen waschen ihre Hände regelmäßig in Unschuld, da die neuerlichen Schäden meist erst nach dem Ablauf der Gewährleistungszeit eintreten oder nachdem die Fahrzeuge mehrfach den Besitzer gewechselt haben.

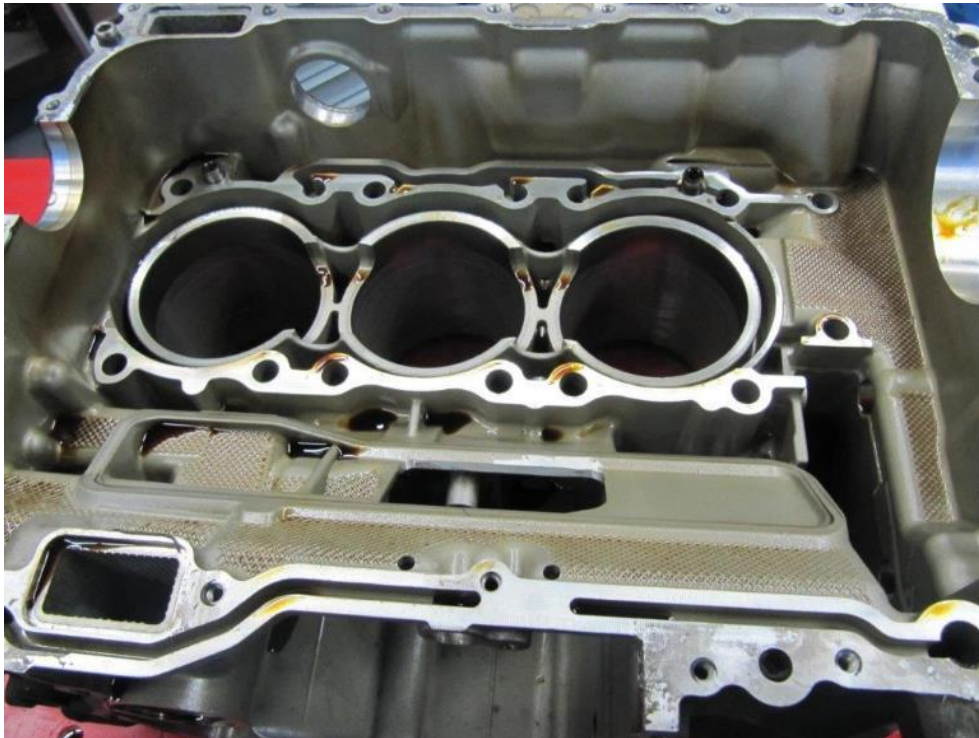
Die nächste Abbildung zeigt das Innere eine Blockhälfte auf der man sehr gut erkennen kann, wo die die originalen Zylinder enden. Bitte vergleichen Sie die Abbildungen 54 mit der Abbildung 55.

Es handelt sich um den gleichen Motor. Bild 54 zeigt den Zustand vor dem Einbau der verbesserten Zylinder durch uns. Abbildung 55 zeigt den Motor mit den verlängerten Zylindern, die wir seit September 2013 einbauen.

**Abbildung 54: Originalmotor mit „kurzen“ Zylindern. Die Aussparungen in den Zylindern, zwecks Montage der Kolbenbolzen, sind nach unten hin offen.**

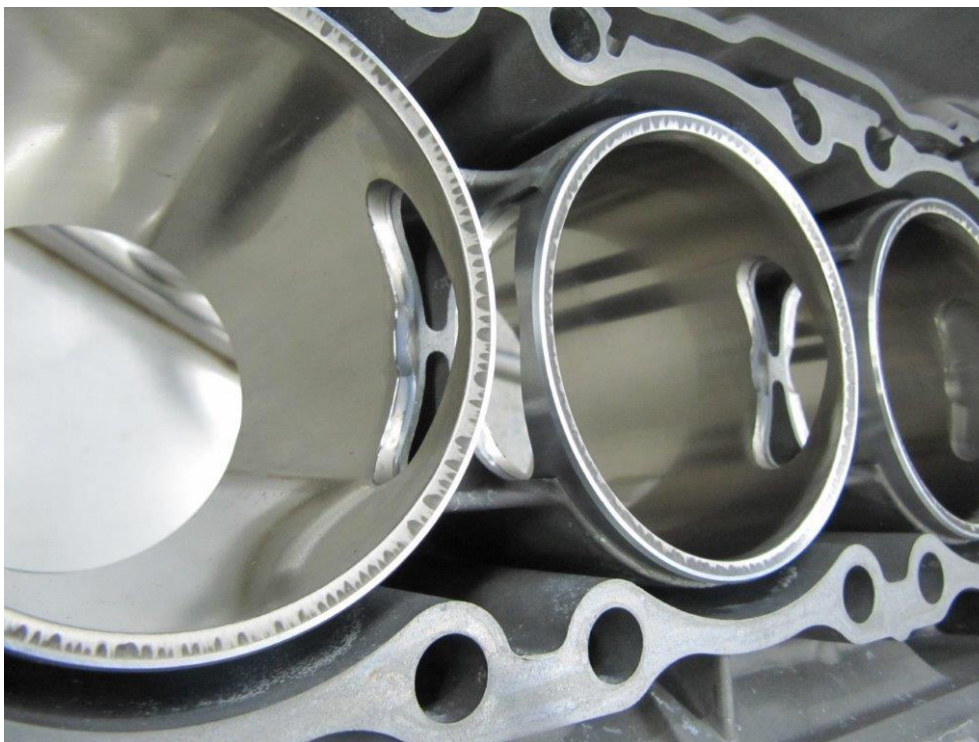
**Abbildung 55: Motor aus Abbildung 54 mit verlängerten Zylindern, die materialschädigende Kolbenkipper im UT verhindern. Klar erkennbar ist der Überstand über die sichtbare, ehemalige Unterkante der Originalzylinder. Die Aussparungen in den Zylindern, ohne die man die Kolbenbolzen nicht montieren könnte, sind nun geschlossen bzw. wurden zu Öffnungen im Zylinder. Bitte vergleichen Sie auch mit Abbildung 51.**

Um den unnötigen Verschleiß und besonders die Beschädigungen der Kolbenhemden zu vermeiden, verbauen wir in allen Motortypen die verlängerte Version der Zylinder.

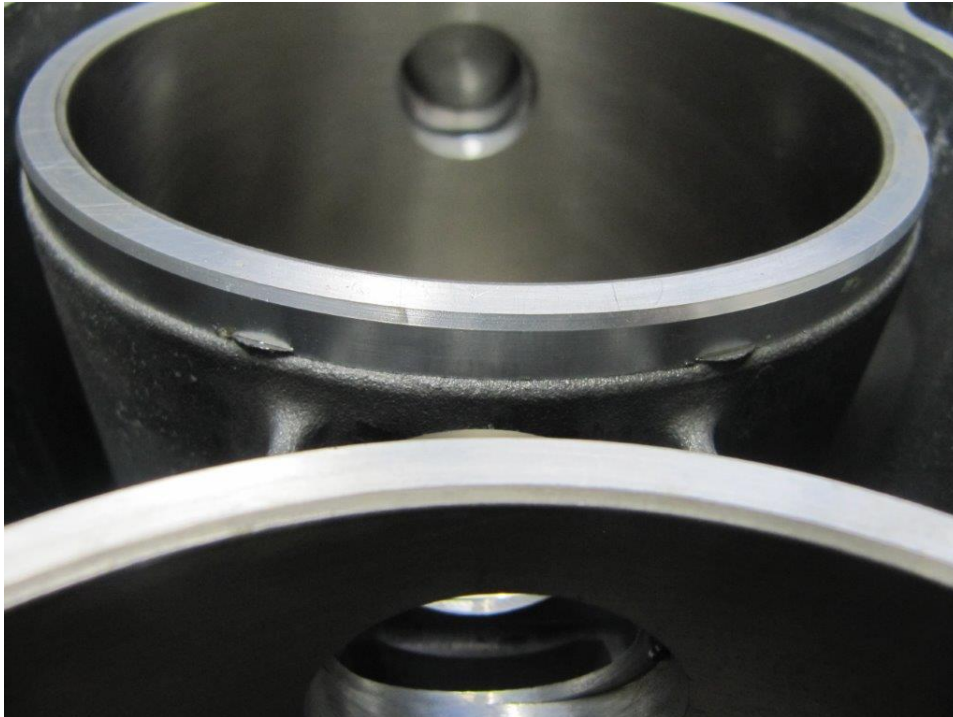
**Abbildung 56: Eine vergleichbare Situation ergibt sich bei einem 3,4 Liter Motor. Sichtbar sind die von uns eingebrachten, verlängerten Zylinder.**

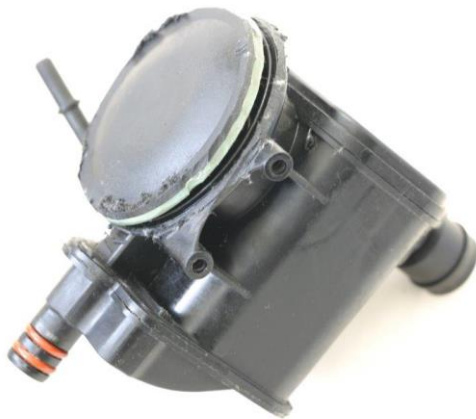
Wir haben einen defekten Ölseparator zerlegt. Auf den nachfolgenden Abbildungen wird deutlich, wo das Problem liegt. Die gerissene Membrane ist gut sichtbar. Über einen Schlauch, der vom Ölseparator zur Ansauganlage verläuft und der bei geschlossener Drosselklappe mit Unterdruck beaufschlagt ist, kann Öl durch die defekte Membrane angesaugt werden. Dieses Öl verteilt sich in der gesamten Ansauganlage und wird in den Zylindern verbrannt. Ein Membranschaden liegt dann vor, wenn aus allen Auspuffrohren während des Leerlaufs oder im Schubbetrieb Öl Qualm austritt. Sobald die Drosselklappe geöffnet wird, muss sich das Qualmen abschwächen.

**Abbildung 57: Ölseparator mit von uns rundum aufgeschliffenem Membrandeckel**

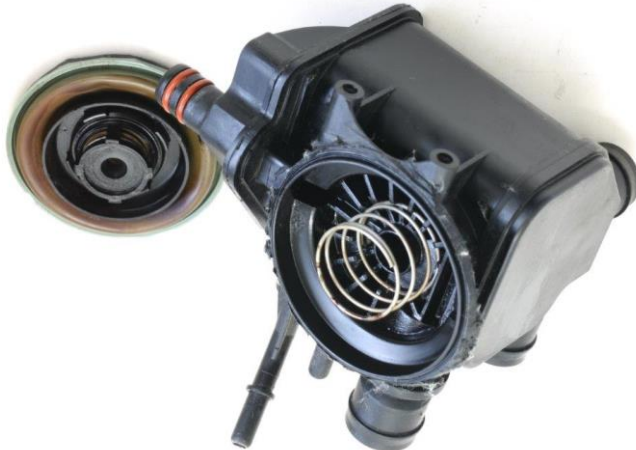
**Abbildung 58: Die Membrane und der Membrandeckel (links) vom Separator-Gehäuse entfernt.**

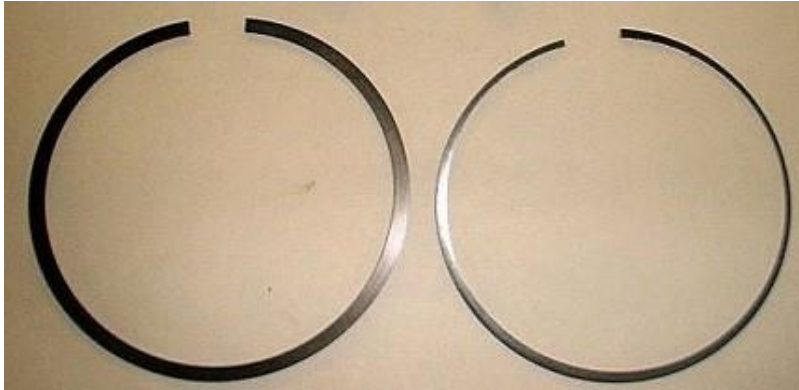
wurde weiches Kolbenringmaterial eingesetzt. Die Laufflächen zeigten zwar auch nach hohen Laufleistungen weniger "Glanzstellen", dafür waren die Ringe oft schon nach etwa 100.000 km sehr stark abgenutzt. Die Kompression fällt und der Ölverbrauch steigt, da die Ringe nicht mehr genügend Anpressdruck an die Laufbahn erzeugen.

**Abbildung 81:** Das obige Bild zeigt einen neuen (links) und einem verschlissenen (rechts) Carrera 3,2 Liter Kolbenring nach zirka 70.000 Km Laufleistung.

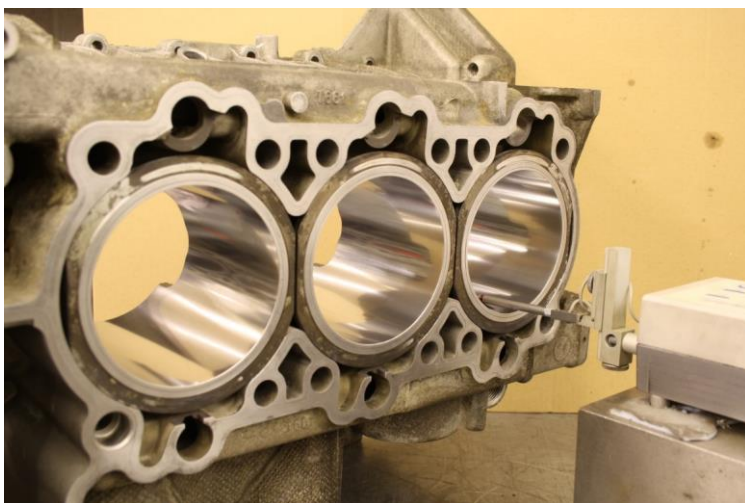
Das Ringmaterial der M96/97-Motoren ist härter und damit wesentlich standfester. Die Kolbenringe, die exklusiv für uns von der Firma Götze gefertigt werden halten unserer Erfahrung nach deutlich länger als die früher verwendeten Ringe, polieren jedoch partiell die NiSiC-Laufflächen unserer Zylinder. Dieses „Polishing“ und die sichtbaren, aber nicht messbaren (!) Mikrokratzer stellen natürlich keinen technischen Nachteil oder Mangel dar.

**Abbildung 82:** Die Oberflächen der Cartronic NiSiC Zylinder sind typisch hochglänzend. Die geforderte Oberflächenrauigkeit (Ra-Wert) wird von uns kontrolliert.

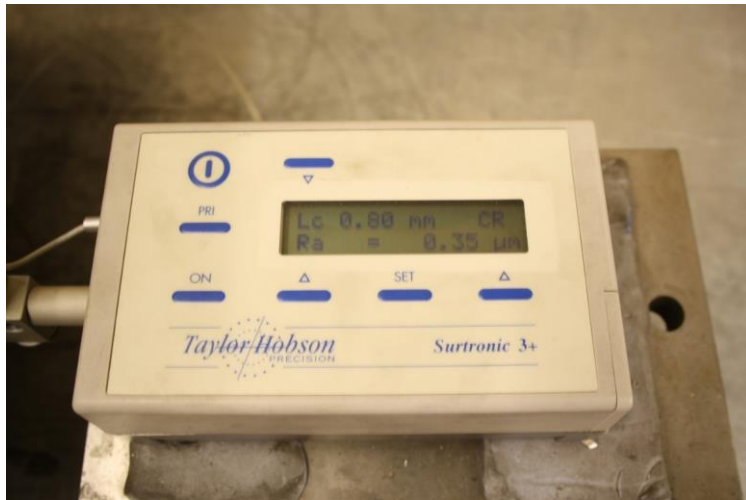
**Abbildung 83:** Das Messgerät, welches die Oberflächenbeschaffenheit misst. Damit kontrollieren wir die Rauigkeit, nachdem wir unsere Zylinder endgültig bearbeitet haben.

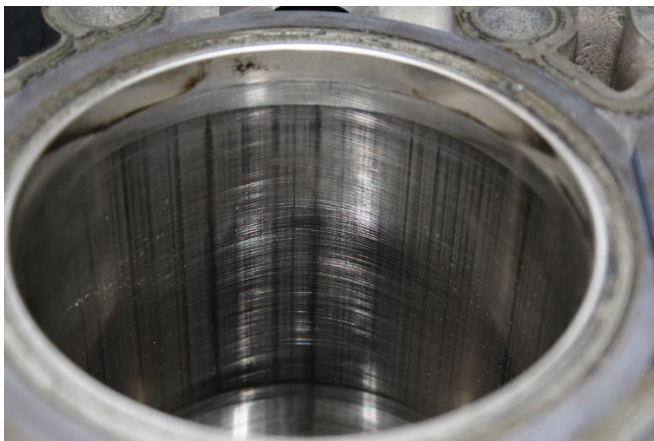
**Abbildung 84:** Die obige Abbildung zeigt typische Polierspuren eines Cartronic-Zylinders nach einer Laufleistung von 1500 Km. Es sind optische Erscheinungen die keine Tiefe haben und mit die mit handelsüblichen Bohrungsmessgeräten nicht gemessen werden können. Die Zylinder sind maßhaltig.

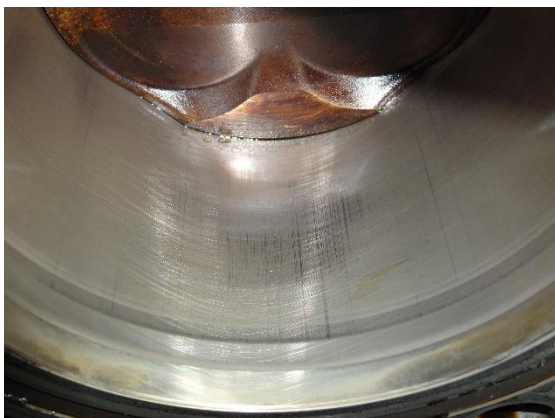
**Abbildung 85:** Diese Spuren fanden wir in einem Motor mit einer Laufleistung von 6000 Km nach Revision durch uns, bei dem ein Zylinderkopf ersetzt werden musste. Man sieht typisches Polishing in nicht messbare Tiefe.
