# Time Over?

## **Eine objektive Analyse der Ursachen von Motorschäden an wassergekühlten Porsche 6-Zylinder-Motoren der Baureihen M.96 und M.97**

**Ein detaillierter Erfahrungsbericht von  
Cartronic Motorsport Ing. GmbH**

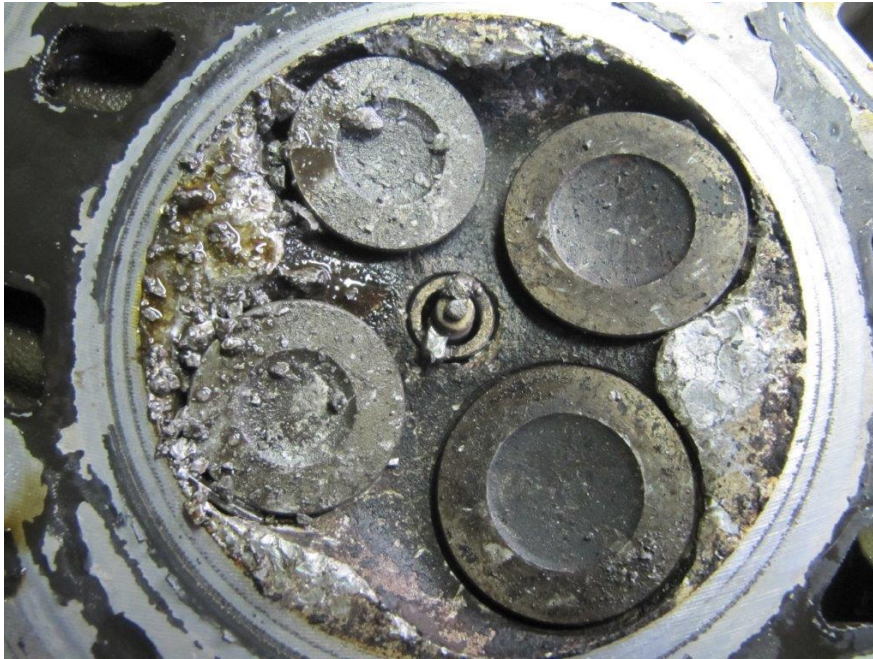
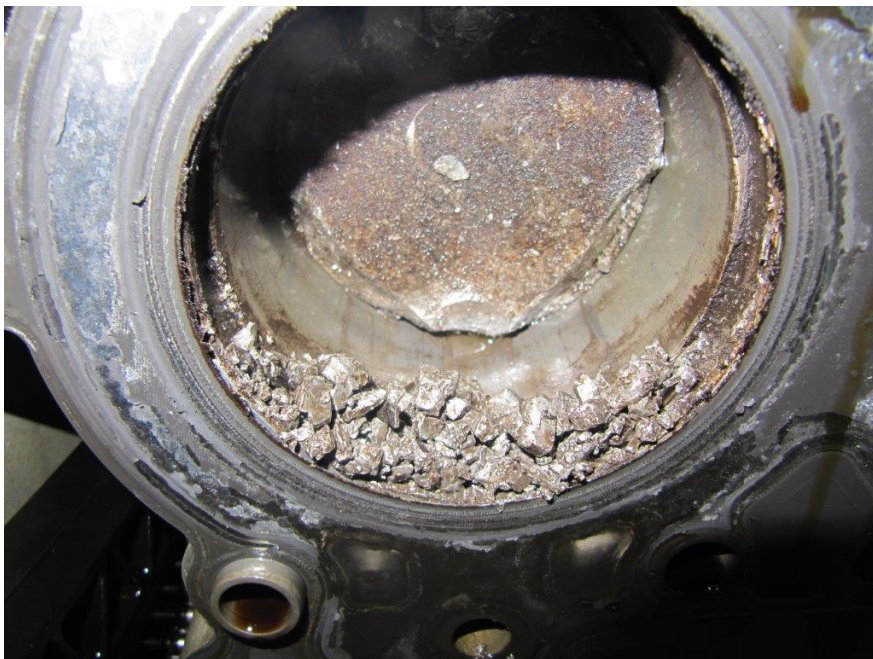
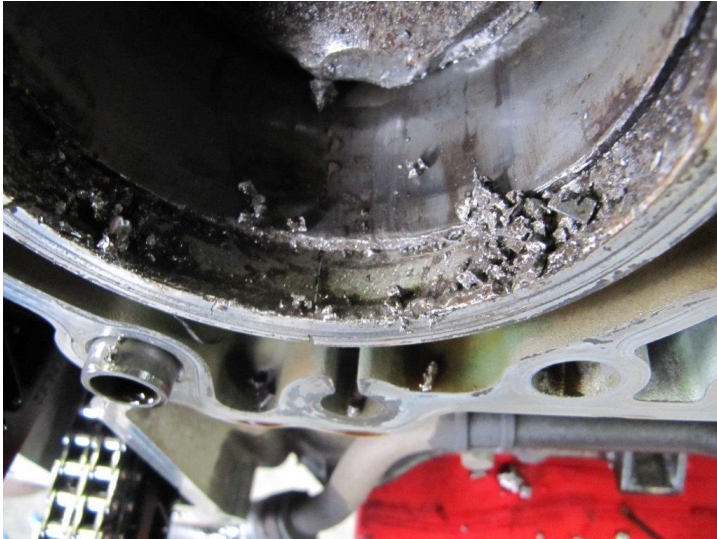
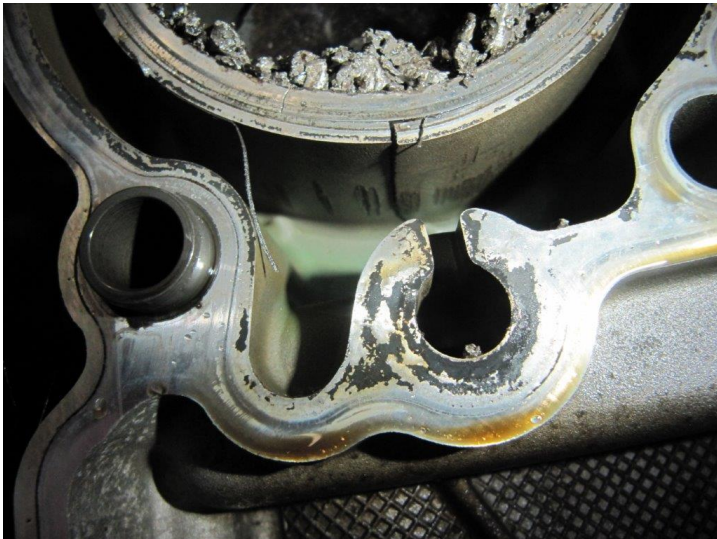
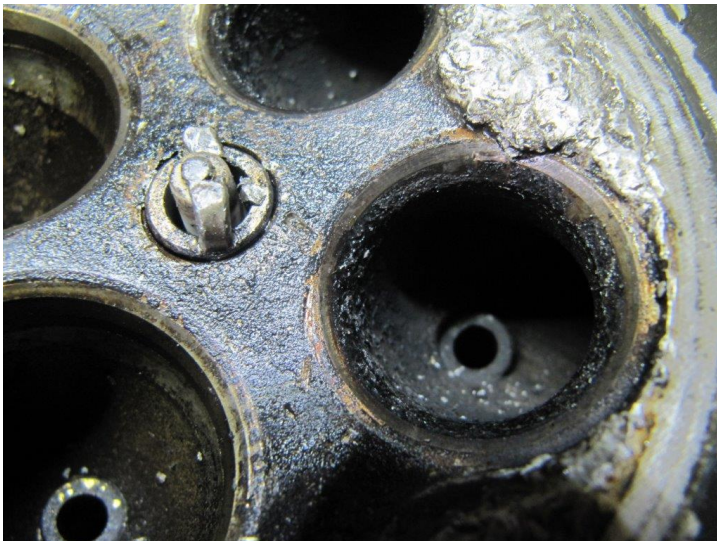
Die Abbildungen 1-5 zeigen einen extremen Motorschaden bei dem die Zylinderköpfe nicht mehr zu retten waren. Das Motorgehäuse konnten wir, trotzdem sich die Lokasil-Inserts vom umgebenden Blockmaterial gelöst hatten (Abb. 3), retten. Es wurden 6 neue Zylinder verbaut.

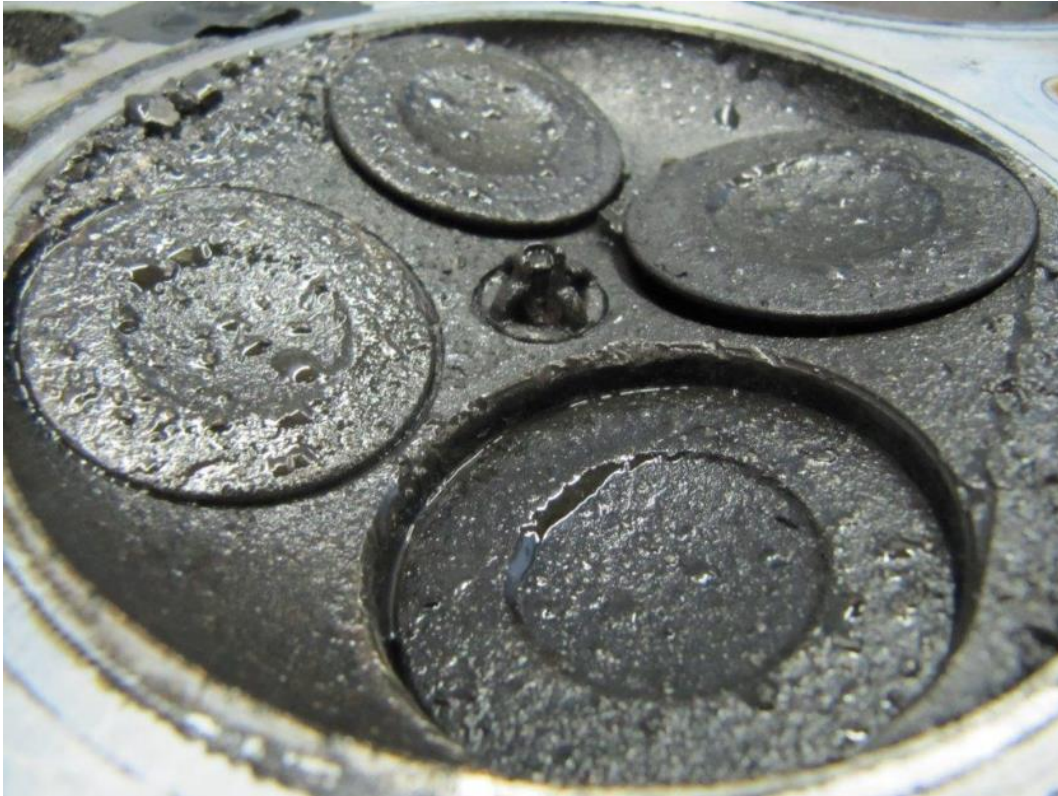
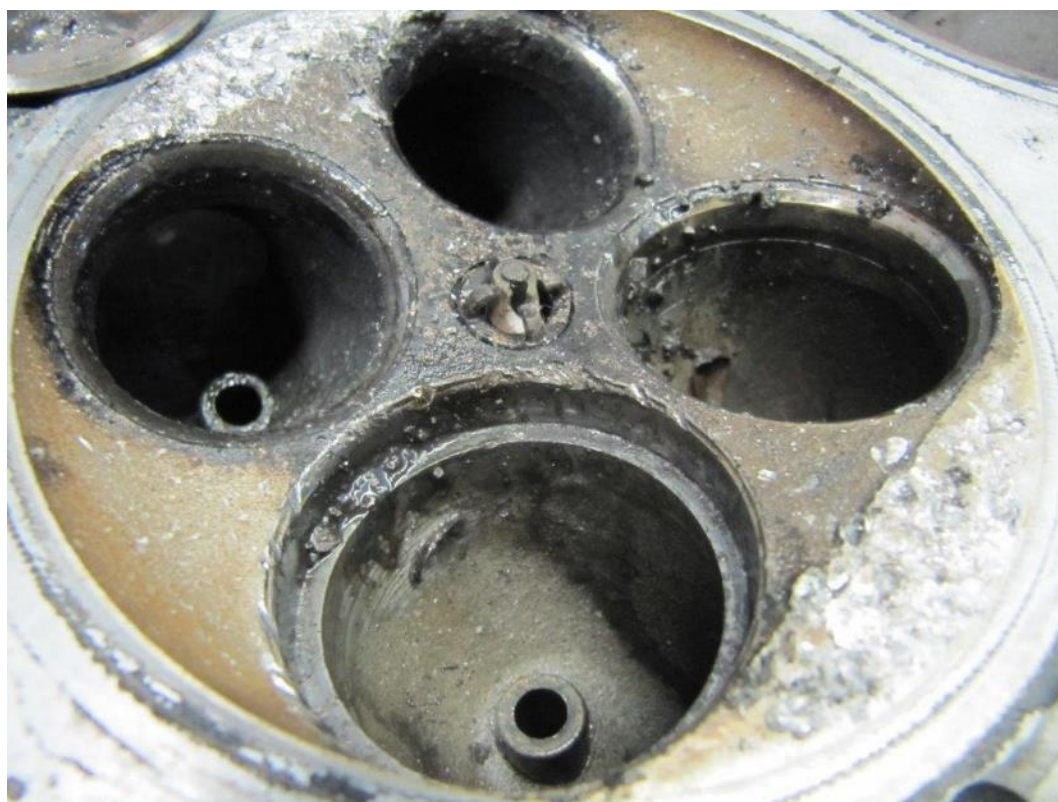
Abbildung 8 und 9 zeigen einen zerstörten Zylinderkopf, bei dem sogar ein Ventilsitz vollständig fehlt. Der Kopf konnte nicht gerettet werden.

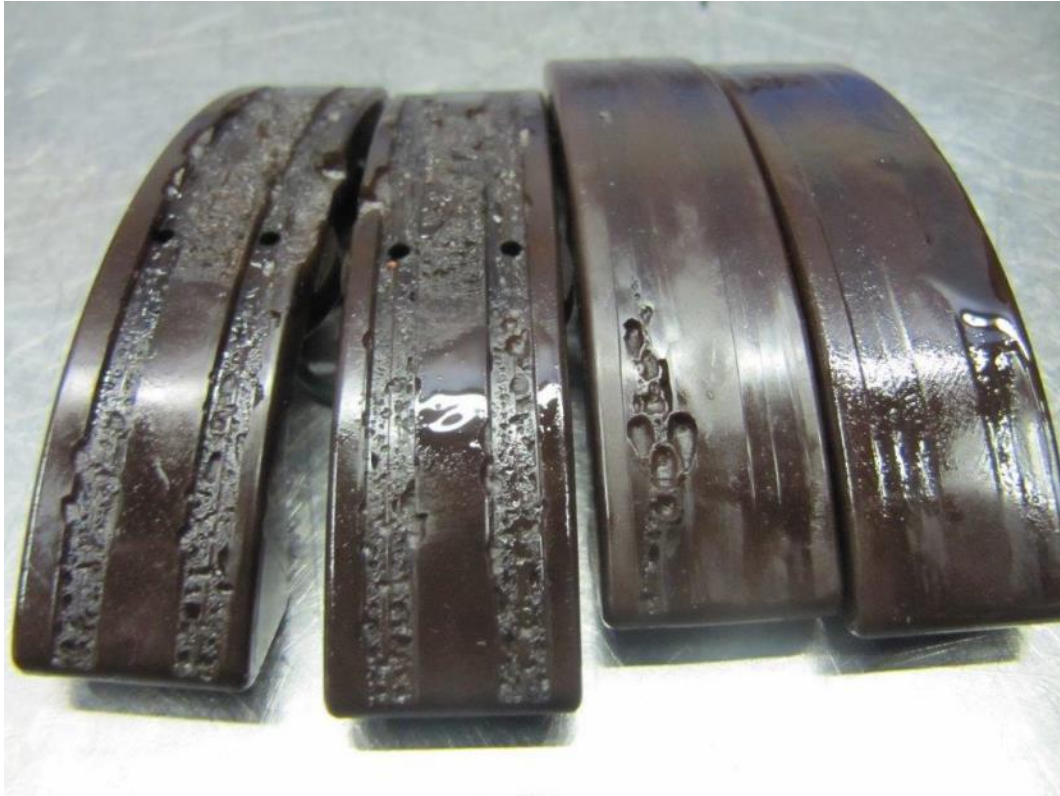
**Abbildung 10: Stark erodierte Kettenschienen**

**Abbildung 11: Eine gerissene Steuerkette als Ursache für den Schaden an den Kettenschienen auf Abbildung 10**

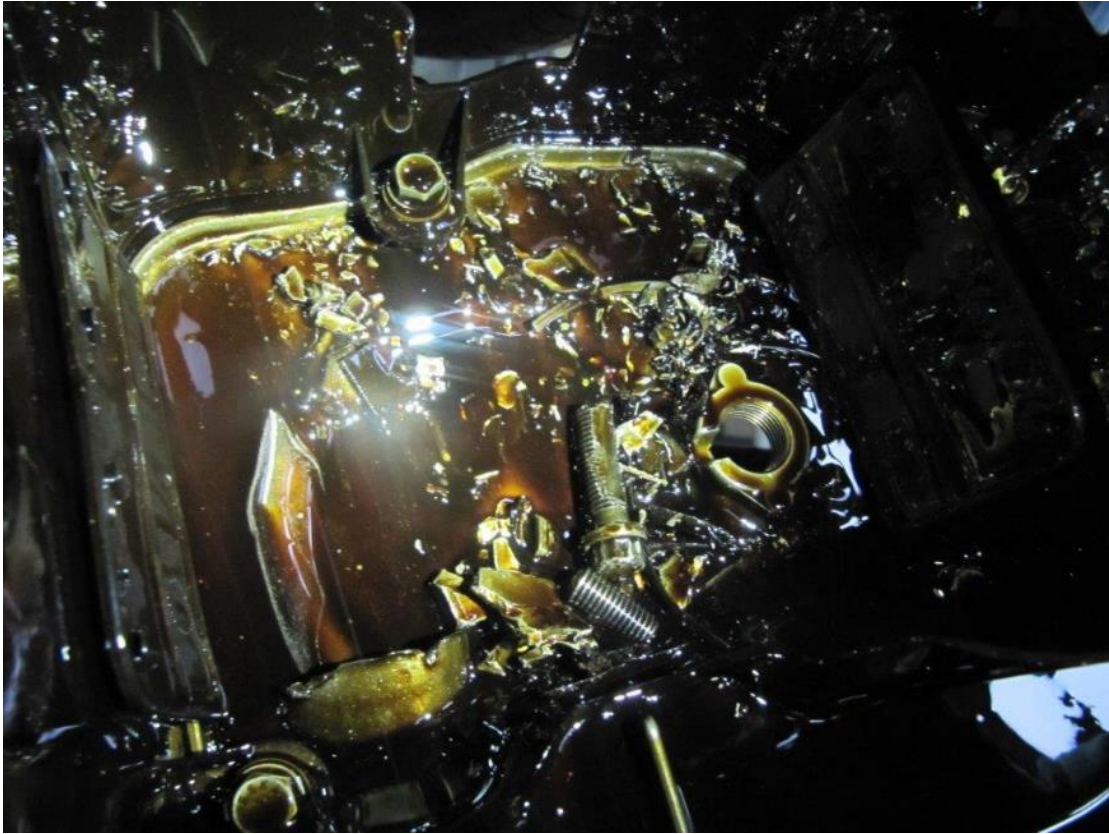
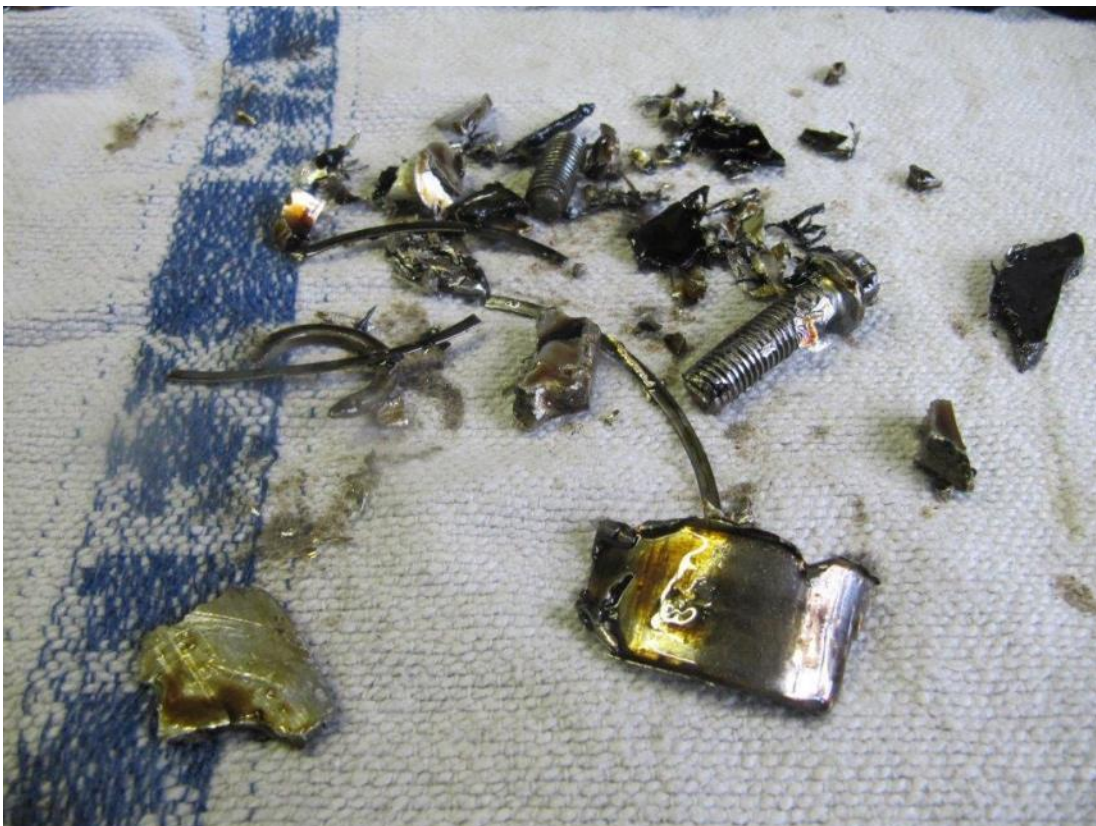
Die Abbildungen 11-15 zeigen ein typisches Schadensbild eines Motototalschadens. Das Gehäuse und auch die Kurbelwelle wurden zerstört. Der Motorblock konnten nicht mehr verwendet werden.

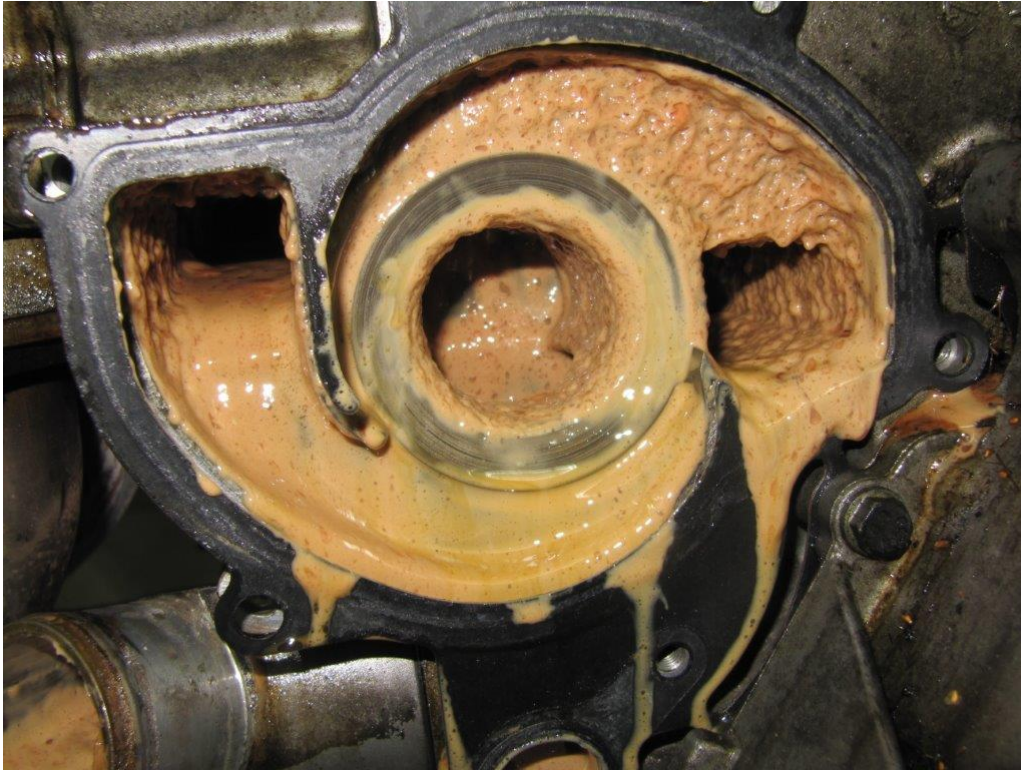
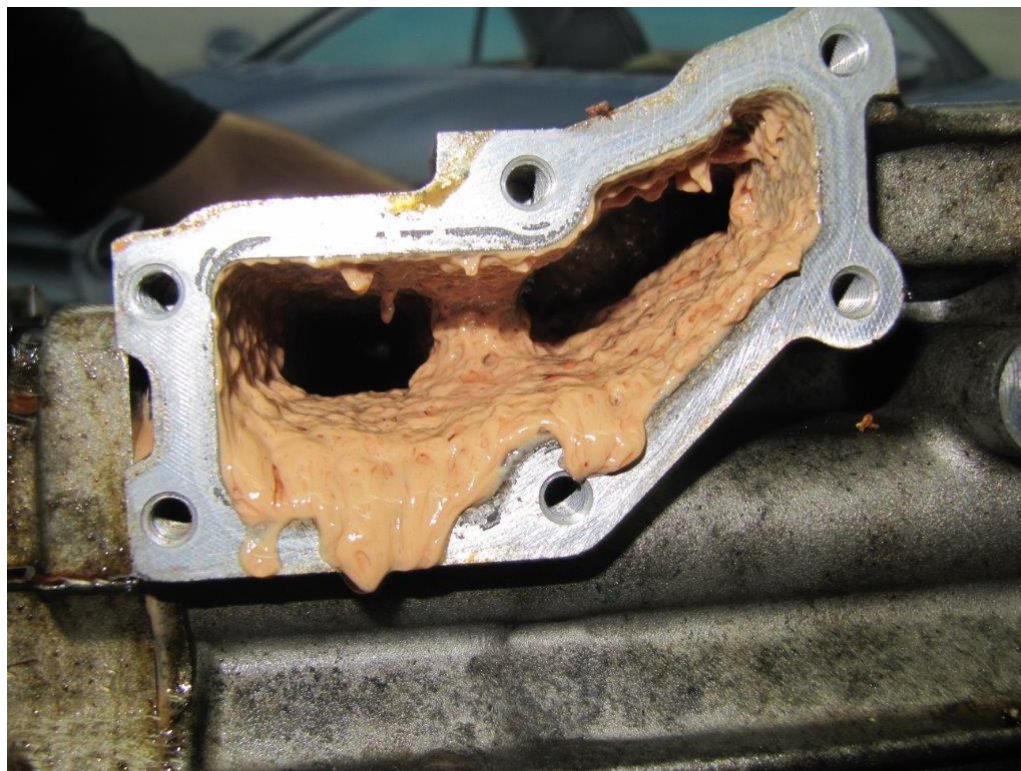
Abbildung 16 und 17 zeigen einen mit Ölschlamm kontaminierten Motor. Kühlwasser und Motoröl haben sich auf Grund eines Risses im Zylinderkopf miteinander zu einer Emulsion /Café o Lait) vermischt. Eine sehr aufwändige Reinigung des gesamten Kühlsystems war erforderlich

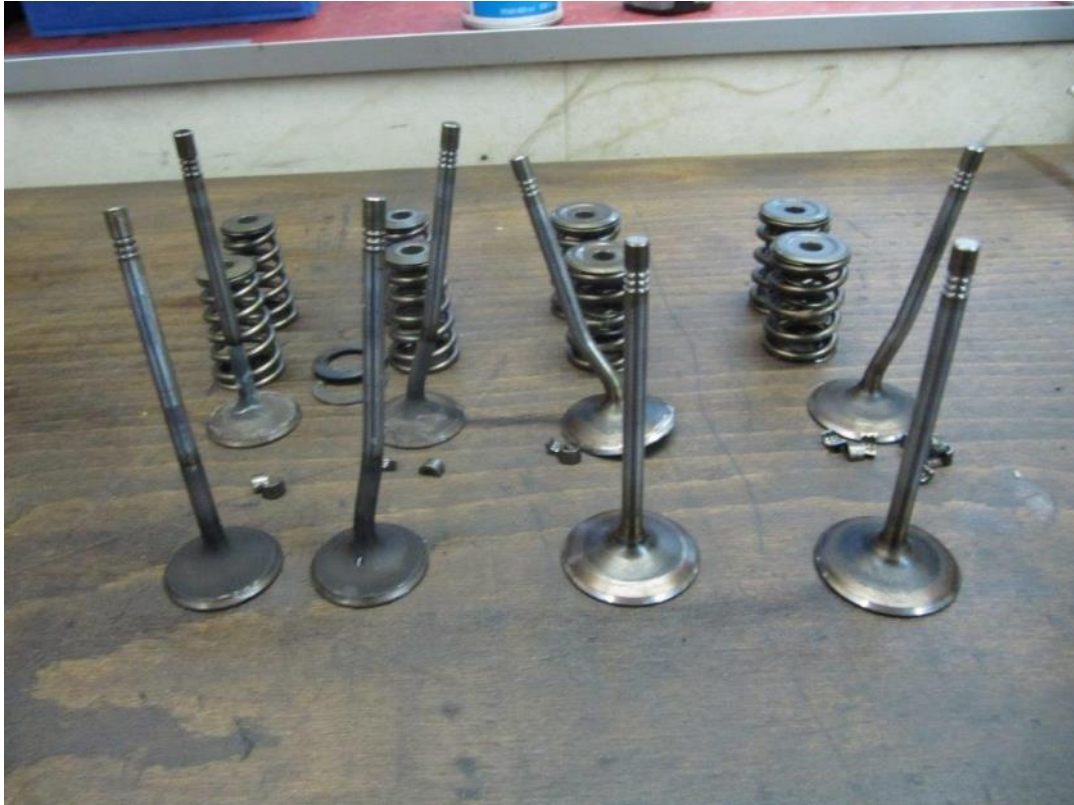
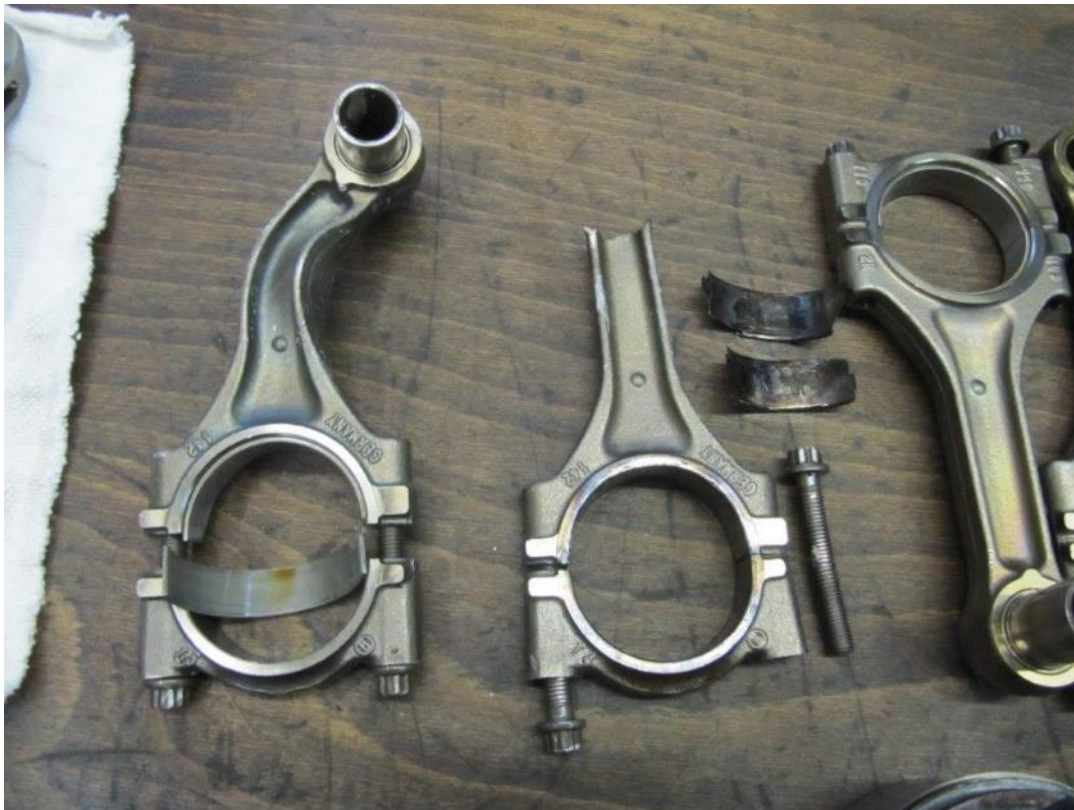
Abbildungen 19 - 23 zeigen Bauteile aus einem völlig zerstörten Motor, der einem Kunden bei schneller Fahrt auf der Autobahn regelrecht explodiert ist. Von dem Motor konnten nur noch die Anbauteile weiter verwendet werden. Auch die Katalysatoren waren zerstört.

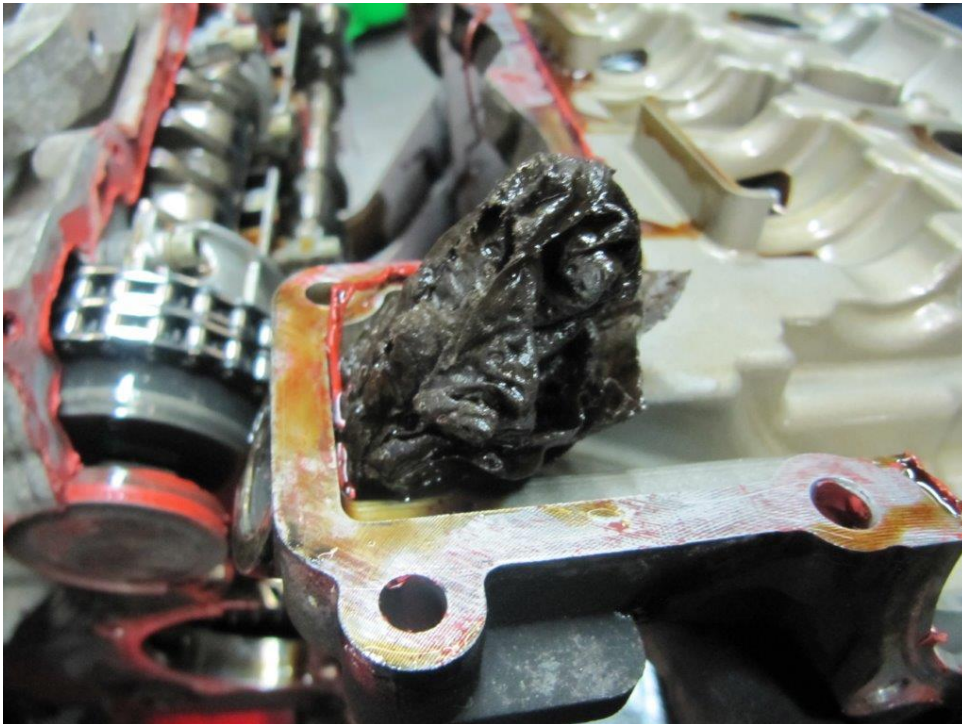
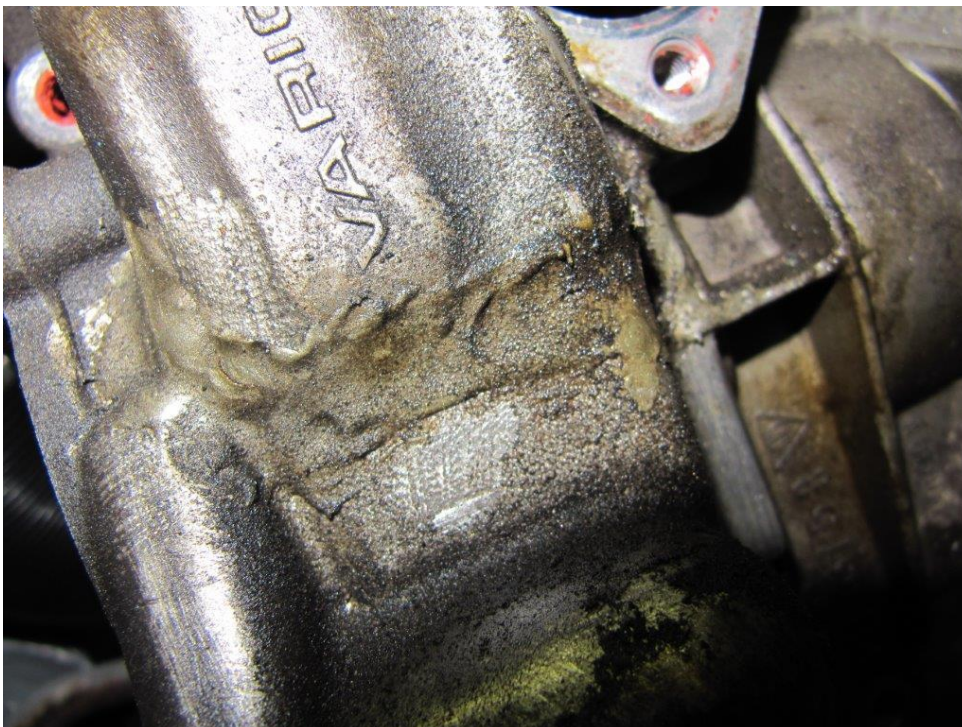
Abbildungen 24 und 25 zeigen einen Motor, welcher bereits einmal mit beschädigten Teilen repariert wurde. Oben: Wir staunten nicht schlecht als wir ein ganzes Knäuel Putzpapier im Motor fanden. Bildmitte: Geringe Gehäuseteile wurden unfachmännisch (von außen) verklebt.

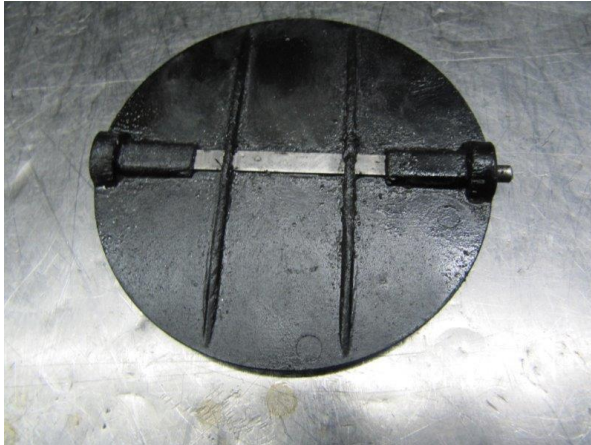
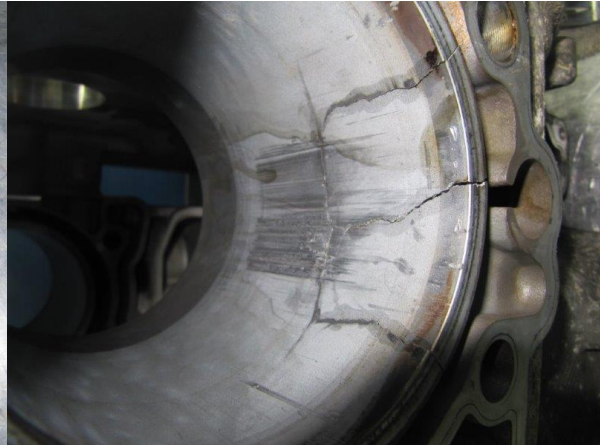
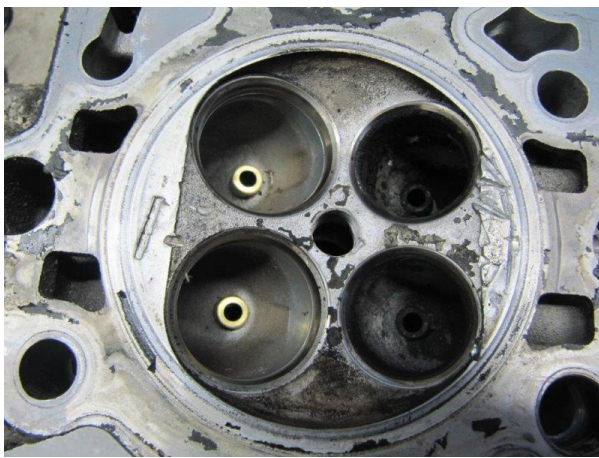
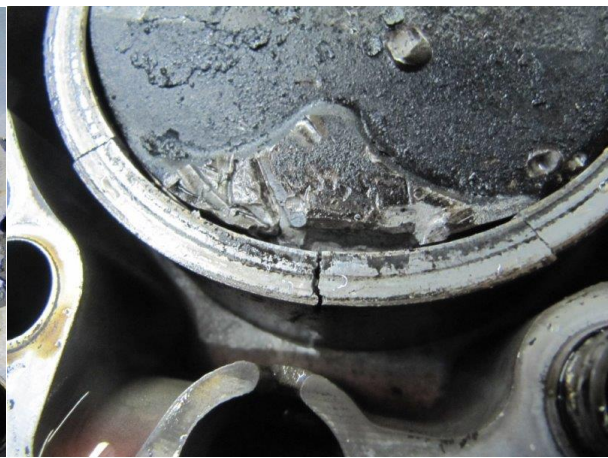
**Abbildungen 26-29: Der Motorschaden an einem Cayman S wurde durch eine defekte Umschaltklappe (oben links) der Ansauganlage verursacht. Diese wurde vom Motor angesaugt wurde. Metallische Bestandteile der Klappenwelle zerstörten einen Kolben, samt Zylinder und Zylinderkopf. Ein Zylinder ist mehrfach gerissen.**
