# Time Over?

## **Eine Kritische Analyse der Ursachen von Motorschäden wassergekühlter 6-Zylinder Porschemotoren der Baureihen M.96 / M.97**

**Ein detaillierter Erfahrungsbericht von  
Cartronic Motorsport Ing. GmbH**

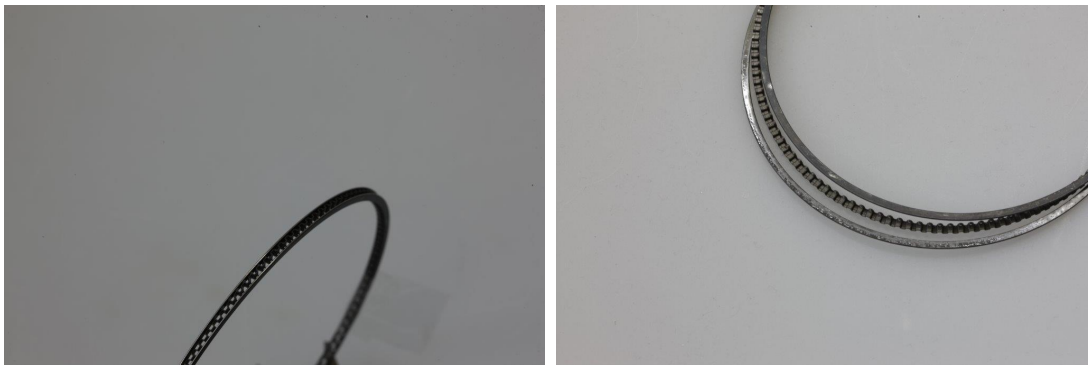
**Hochwertige und effektive 3-teilige Ölabstreifringe**

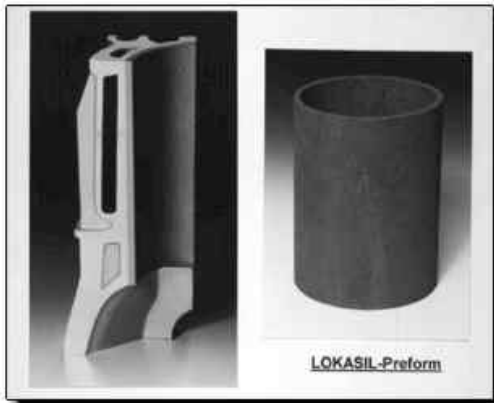
**Bild 3: Zeigt den Zylinderaufbau und Lokasil Preform. (Bildrechte bei Kolbenschmidt AT GmbH)**

Leider ist es aber nicht so, da immer wieder kleinste Stücke aus den in den Brennraum ragenden Spitzen von dem verästelten Siliziumgerüst herausbrechen. Wir vermuten, dass sich bereits während der Endbearbeitung beim Honen diese Partikel lösen um dann später herauszufallen, weil sie nicht mehr genügend Halt in der Matrix haben. Diese Fremdkörper führen dann schnell zu schmalen Riefen in der Lauffläche und auf den Kolbenhemden.

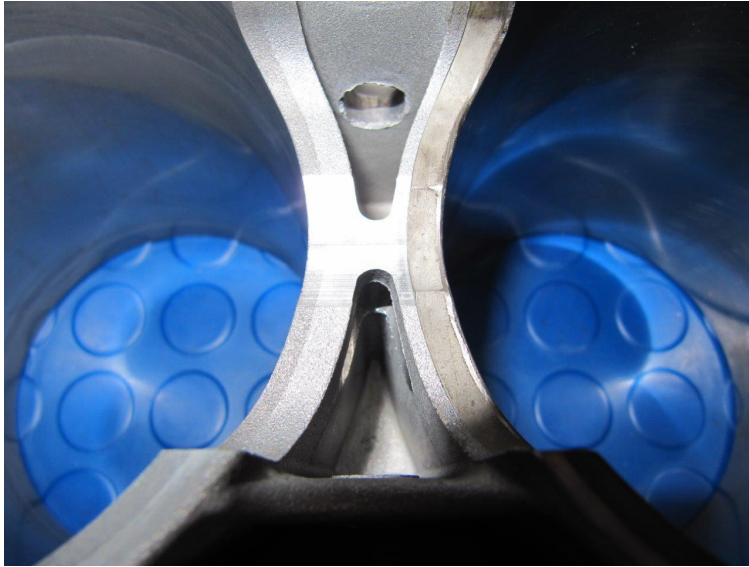
**Bild 5: Rechts, ein neu eingeschrumpfter Schmiede-Zylinder. Links, ein Original Zylinder. Gut erkennt man den dunkleren Bereich der Lokasil®-Lauffläche der rund 1/3 der Materialstärke ausmacht. Aus diesem Bereich stammen die sich lösenden Silizium Partikeln.**

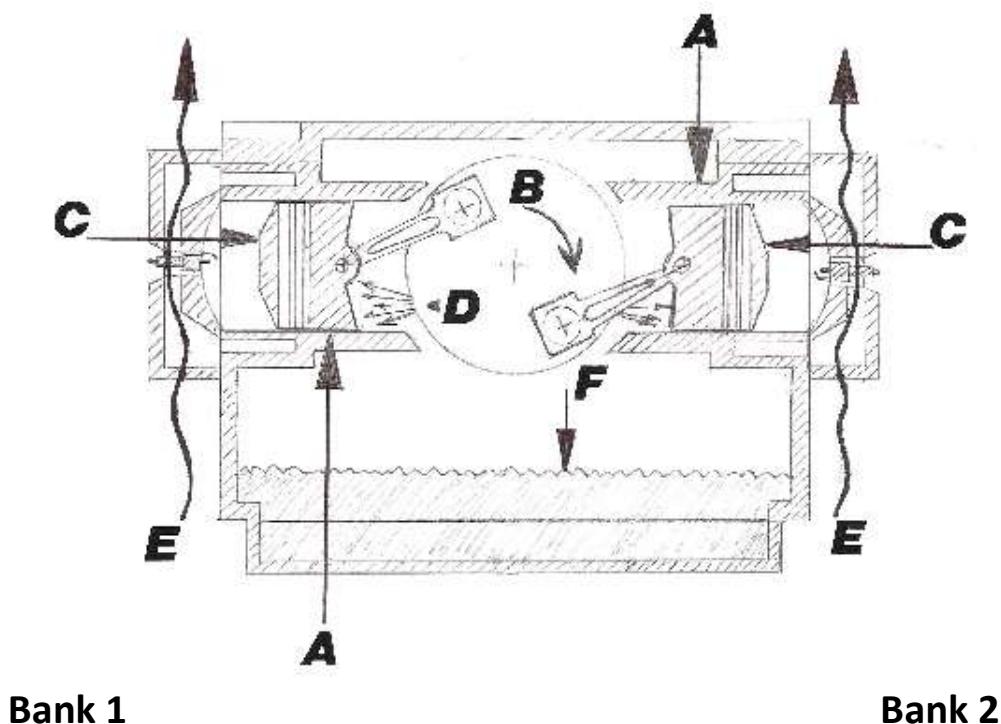
Entschuldigen Sie die vereinfachte Darstellung eines Schnittes durch einen Motor. Diese ist aber ausreichend, um die wichtigsten Sachverhalte zu erklären. In dem mit „A“ markierten Zylinderbereich, herrscht der höchste Druck auf die Laufbahn des Zylinders. Sie können erkennen, dass, um die Kurbelwelle „B“ im Uhrzeigersinn rotieren zu lassen, der Druck der Verbrennung den Kolben „C“ nach unten, genau auf diese Bereiche, drückt. Die Stellen, die mit den höchsten Drücken im Motor beaufschlagt werden, liegen im Bereich der Bank 2 an der Oberseite des Zylinder. Bei der Bank 1 sind es die unteren Bereiche der Zylinderlaufflächen.

**Darstellung 2: Querschnitt Motor.** (A) zeigt auf die druckbelasteten Seiten der Zylinder, (F) zeigt die Höhe des Öl-Levels, (D) die Position der Ölspritzdüse für Bank 1, (E) verdeutlicht den Kühlwasserverlauf (von unten nach oben)

Die Schlangenlinie „E“ in der Skizze verdeutlicht, dass das Kühlmittel beider Zylinderbänke/Köpfe über den Boden, also von unten nach oben, eintritt. Da das Kühlmittel von Bank 2 auf der Druckseite des Kolbens (oben) heißer ist, als bei Bank 1, wird dadurch die Viskosität des Öls genau dort niedriger

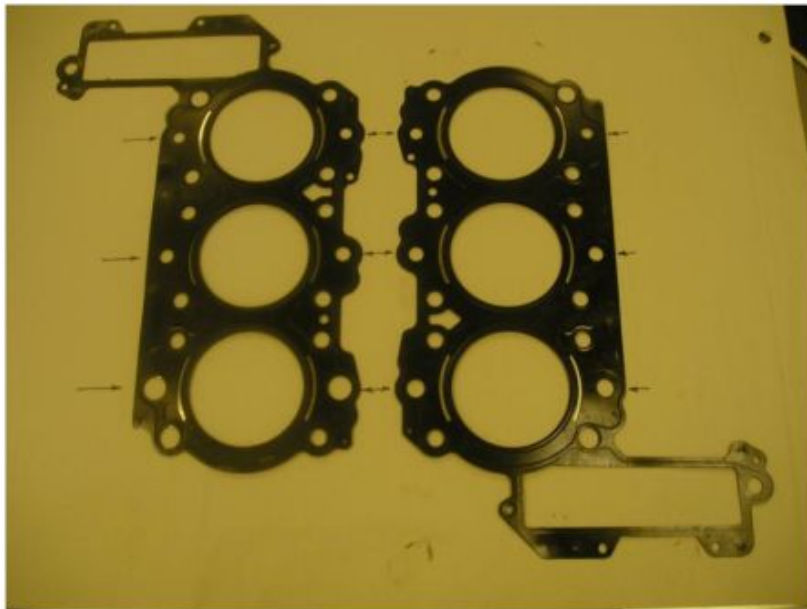
Das folgende Foto zeigt die beiden Seiten einer 3.4er Zylinderkopfdichtung (2.5, 2.7 und 3.2 Boxster waren ähnlich), so platziert, wie sie auf den Motor passen würden. Die Pfeile weisen auf die Zufuhrlöcher für das Kühlmittel zu jedem Zylinderbereich. Man erkennt bei genauem Hinsehen, dass sie sich in der Größe unterscheiden. Das größte Zufuhrloch ist an der rechten unteren Ecke der linken Dichtung und es ist auch zu sehen, dass die Zufuhrlöcher zunehmend größer werden, sobald das Kühlmittel entlang jedem Zufuhrloch von oben nach unten wandert. Der Flächenbereich, der die Durchflussmenge steuert, ist proportional zu diesem Durchmesseranstieg zum Quadrat.

Die Dichtung der anderen Motorseite erkennt man auf der rechten Seite des Fotos. Wenn es umgedreht wäre, so dass die linke Dichtung gespiegelt wäre, würde man sehr gut sehen, dass das Loch, das auf der linken Dichtung das größte ist, neben dem kleinsten Loch in der rechten Dichtung liegt. Wenn die gleiche Zylinderkopfdichtung also für beide Seiten verwendet werden würde, wäre der Kühlmittelfluss für den gleichen Zylinder, um etwa 66% reduziert.

**Bild 16: Bild der "alten", besseren und noch asymmetrisch aufgebauten Kopfdichtung**

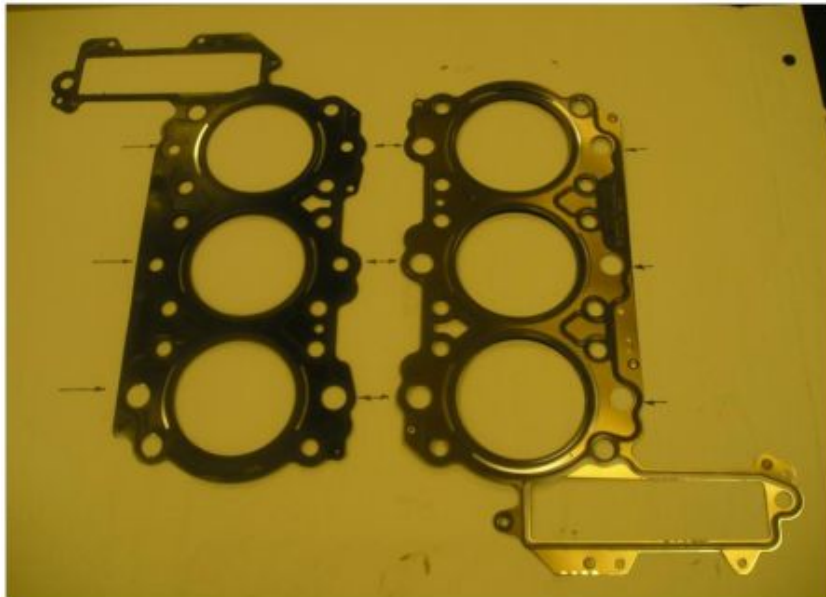
Das nächste untere Bild zeigt die oben gezeigte 3.4er Dichtung, immer noch auf der linken Seite liegend, diesmal aber neben einer 3.8er Dichtung (fast die gleiche wie eine 3.6er und 3.4er Cayman S Dichtung, bis auf den Zylinderbohrungsdurchmesser). Bei der rechten 3,8er Dichtung erkennt man, dass alle Kühlmitteldurchführungen eindeutig die gleiche Lochgröße haben. Der Hersteller war nun in der Lage, eine und dieselbe Dichtung für beide Zylinderkopfseiten des Motors zu verwenden. Durch

**Bild 17: Rechts liegt die „neue“ Dichtung mit gleichgroßen Löchern. Links die „alte“.**

Vorteile verbergen häufig auch etwas Nachteiliges. In diesem Falle ist es der Verzicht auf feine Steuerung des Kühlmittelstroms für jeden einzelnen Zylinder. Die alten und ursprünglichen Dichtungen in den älteren Motortypen verfügten noch über diesen konstruktiven Vorteil. Nun kommt es bei den Motoren zu einer unterschiedlichen Temperaturverteilung, bei der einige Zylinder heißer laufen als andere. Das gab es früher nicht. Ein Problem, das schwerer wiegt als man denkt. Aufgrund der allgemeinen Schwächung der Motoren durch mehr Hubraum und Leistung wäre es angebracht gewesen, den Temperaturhaushalt zu optimieren statt ihn zu schwächen.

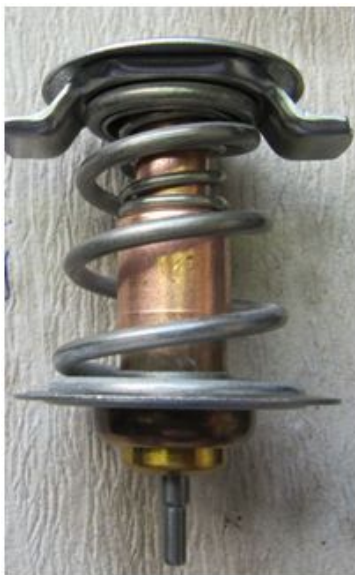
**Bild 18: Das neue Niedrigtemperatur-Thermostat tut dem Motor gut**

Dies bedeutet, dass moderne und vom Hersteller empfohlene Kühlmittel bereits deutlich unter den Temperaturen, die standardmäßige Thermostate entwickeln, beginnen, Siedebblasen zu entwickeln. Durch den Einsatz unserer neuen Niedrigtemperatur-Thermostate kann das nicht passieren, da diese bereits kurz vor dem Erreichen der kritischen Siedetemperatur zu öffnen beginnen.

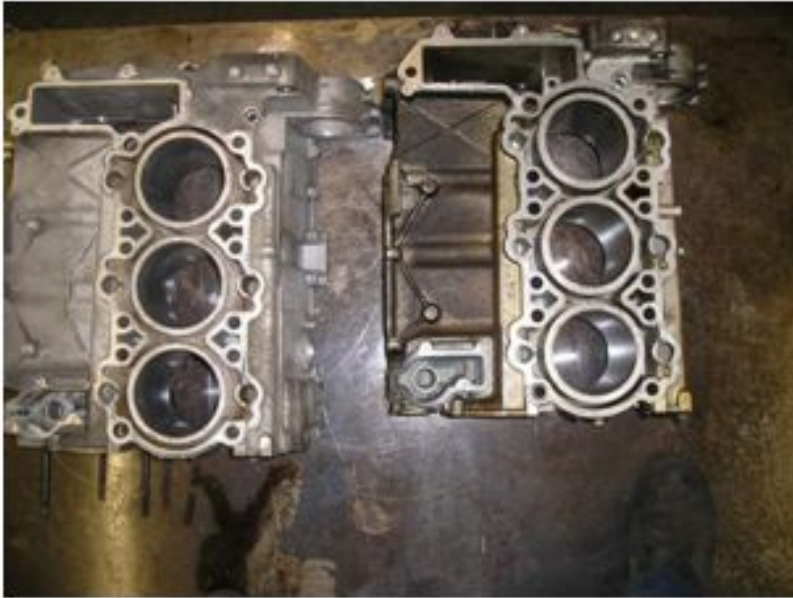
Die M.96 und M.97 Motoren weisen noch ein weiteres für diese Motortypen konstruktiv kritisch zu betrachtendes Merkmal auf. Die oberen Enden der Zylinder(röhren) stehen offen, ohne stabile Verbindung zu anderen Bauteilen des Motorblocks, frei im Raum. Lediglich der Anpressdruck durch den montierten Zylinderkopf hält die Zylinder in Position. Motorengehäuse in der Open-Deck Version lassen sich problemlos im kostengünstigen Druckgussverfahren herstellen. Beim stabileren Closed-Deck Gehäuse ist das nicht möglich. Da die Porsche AG einen Motorblock mit eingegossenen Lokasil-Linern realisieren wollte, konnte man die Vorteile der kostengünstigen Herstellung nutzen. Ein Closed-Deck Gehäuse ist steifer. Die Deckplatte verhindert auf Grund ihrer stabilen Bauart einen Zylinderverzug. Dafür hat ein Open-Deck Gehäuse allerdings den Vorteil, dass die oberen heißen Bereiche der Zylinder besser gekühlt werden, da diese frei von Kühlwasser umspült werden. Open-Deck Motoren sind deshalb immer mit einer sehr stabilen Zylinderkopfdichtung versehen. Durch die Verwendung von Stahlzylinderkopfdichtungen gleicht man die geringere Stabilität der Konstruktion aus. Die einzelnen Zylinder bestehend aus einem Metall-Matrix-Verbundstoff-Zylinder. Ein mit Aluminium umgossener und infiltrierter Keramik-Liner aus einer Siliziumlegierung und eine dünne gegossene Aluminium-Außenhülle, die alles in Position hält. Besser wäre es, wenn die Zylinder oben geführt wären, also über ein geschlossenes Dach verfügten.

**Bild 19: Oberseiten eines 3,2er Boxster S und eines 3,4er Motors in Open-Deck Konstruktion**

Die ständig wiederkehrende hohe Belastung der Zylinderwandungen führt zu einem allmählichen „Kriechen“. Die Bohrungen werden dabei oval und können bis zu mehr als 0,2 mm in die Richtung der Krafteinleitung wandern, um letztendlich dann zu reißen. Dieser Anstieg der Ovalität hat vier nachteilige Auswirkungen auf die Laufeigenschaften des Motors und auch auf die Temperatur der Kolben.

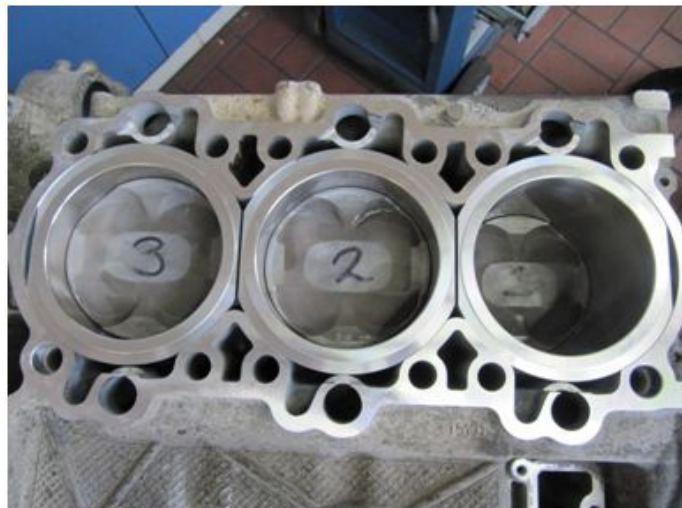
**Bild 22: Ein von Cartronic Motorsport auf Closed-Deck modifizierter 3,8ltr. Motor mit NiSiC Zylindern.**

Das Verrunden ist ein von uns in Zusammenarbeit mit einem unserer Partner entwickeltes thermisch/mechanisches Verfahren und verwandelt eine oder beide Zylinderbänke in welche mit geschlossenem Dach. Diese Verstärkung am oberen Ende der Zylinder bewirken echte Wunder. Der Block verwandelt sich dadurch ebenfalls zu einer stabileren Closed-Deck Version.

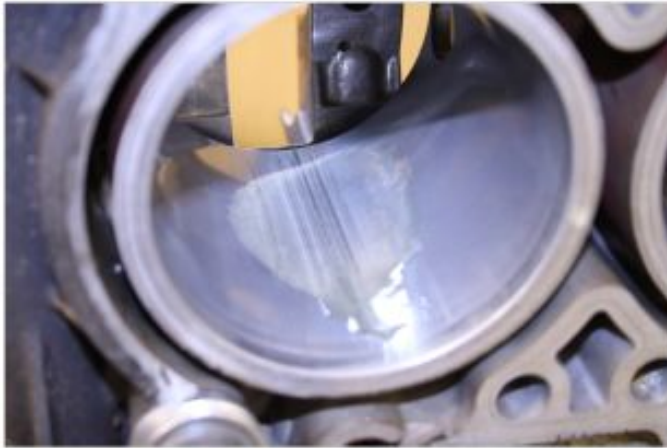
**Bild 24: Die Problemlösung. Eine weitere Spritzöldüse versorgt den kritischen Bereich im Zylinder**

Wir hatten damit den Beweis erbracht, dass die Zylinder der Bank 2 viel zu trocken liefen und wir mit dem Einbringen von zusätzlichem Schmieröl genau richtig lagen. Nun lag die erste Bestätigung für einen konstruktiven Missstand an diesen Motoren tatsächlich vor.

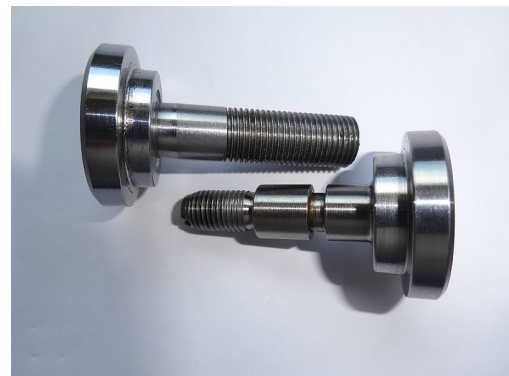
**Bild 37: Verstärkte Version von Cartronic / 10mm mit Gewinde M10 vs. Serie/ 10 mm mit Gewinde M8 und 6,3 mm Materialstärke an schwächster Stelle**

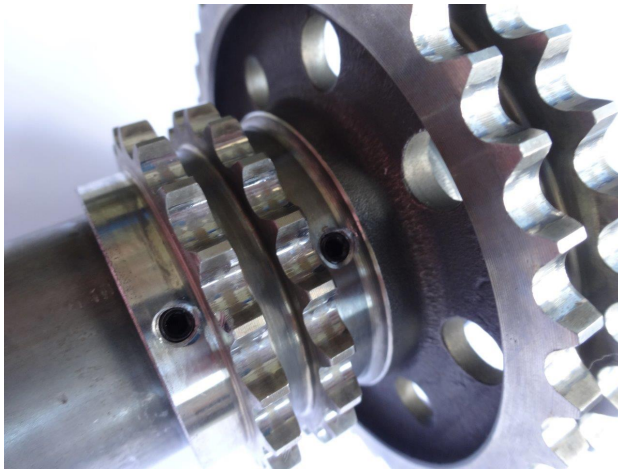
Ebenfalls häufig beobachtet, und Ursache für Motorschäden sind sich auf den Wellen drehende Kettenräder. Dies sollte natürlich nicht passieren, da sich dadurch die Steuerzeiten ändern und es zu erheblichen Schäden im Zylinderkopfbereich und an den Kolben kommen kann. Im schlimmsten Fall, kann es zu Ventilabrissen mit begleitenden Motortotalschäden kommen. Die Ursache ist eine mangelhafte Verpressung (Schrumpfung) der Kettenräder auf den Wellen. Damit wir die Ursache wirklich verstehen konnten, haben wir einige Wellen in ihre Bestandteile zerlegt und dabei festgestellt, dass die Flächenpressung zwischen Kettenrad und Wellenrohr teilweise nur 30% betrug. Bei einigen Wellen fanden wir sogar Korrosion zwischen den beiden Bauteilen. Da ein Kettenrad aber nur dann das anliegende Drehmoment auf eine Welle übertragen kann, wenn es ausreichend stark mit der Welle verbunden ist, ist es nicht verwunderlich, dass sich bei solch schlechten Tragbildern verdrehte Kettenräder einstellen.

**Bild 39: Zusätzliche Verstiftung der Kettenräder. Die ultimative Verdrehsicherung. „by Cartronic“**

Wir haben dieses potenzielle Problem ausgeschaltet, indem wir bei allen Zwischenwellen, welche wir seitens der Lagerung optimieren, die verdrehgefährdeten Kettenräder mit jeweils 3 Gewindestiften sichern.

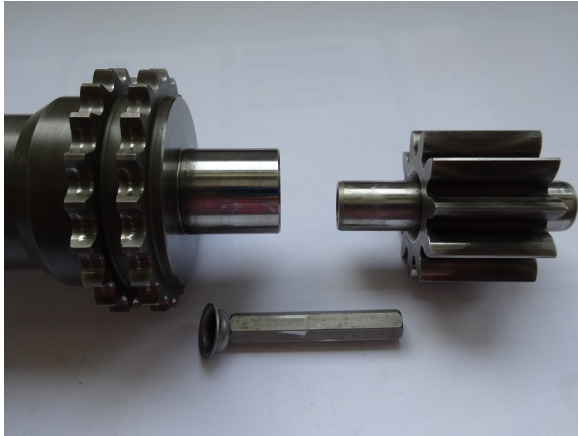
Leider kann es in seltenen Fällen dazu kommen, dass sich dieser verpresste Deckel lösen und abfallen. Der lose Antriebszapfen zwischen Welle und Pumpenritzel rutscht dann durch und fällt ebenfalls und sicher nach recht kurzer Zeit in das Innere der Zwischenwelle. Geschieht dies, bleibt die Ölpumpe stehen und alle Lagerstellen des Motors werden nicht mehr mit Öl versorgt. Es kommt unmittelbar danach zu einem kapitalen Motorschaden.

**Bild 42: Zwischenwelle Links- Anschlagdeckel und Zapfen Mitte - Ölpumpenrad rechts**

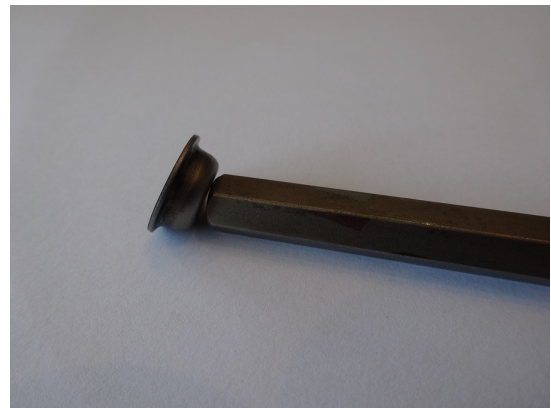
**Bild 43: Der Anschlagdeckel und der Antriebszapfen im Detail**

Die Konstrukteure bei Porsche müssen dieses Problem erkannt haben, da bereits frühzeitig eine Änderung vorgenommen wurde. Der kleine, doch recht zierliche und nur "schwach" verpresste Anschlagstopfen mit einem Gesamtdurchmesser von 16mm, wurde gegen einen großen Verschluss Stopfen ausgetauscht, der ab dann komplett flächig, innen am Rohr der Zwischenwelle anlag.

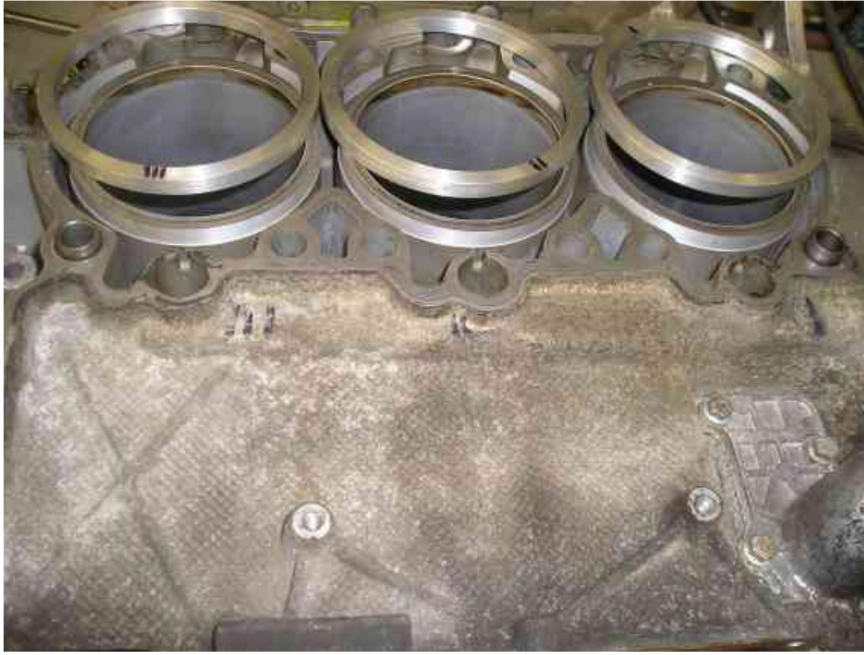
**Bild 44:** Unsere Verstärkungsringe, sichtbar und lose liegend am oberen Ende der Zylinder vor der Montage. Später befinden sich die Ringe direkt unter der Kopfdichtung und erzeugen einen Closed-Deck Motor.

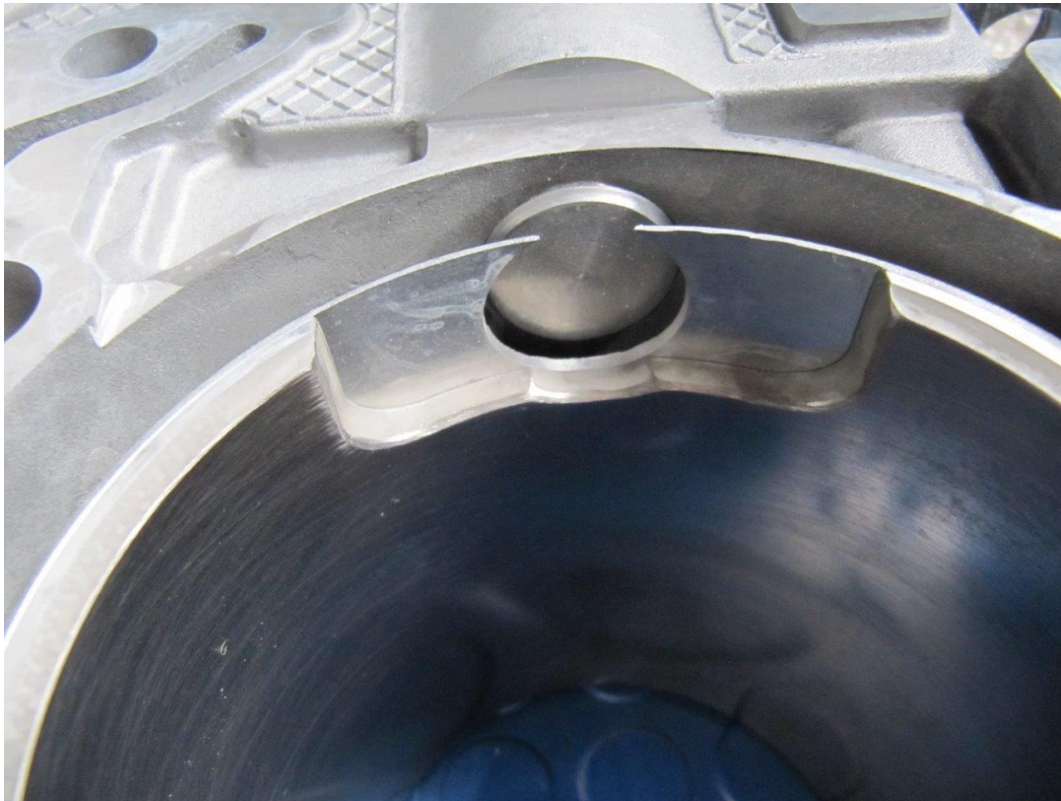
**Bild 51: Eingepresster Schmiede-Zylinder der Generation 1. Nur 1,5 mm vom originalen Zylindermaterial verbleiben zur sicheren Führung und Aufnahme des neuen Zylinders.**

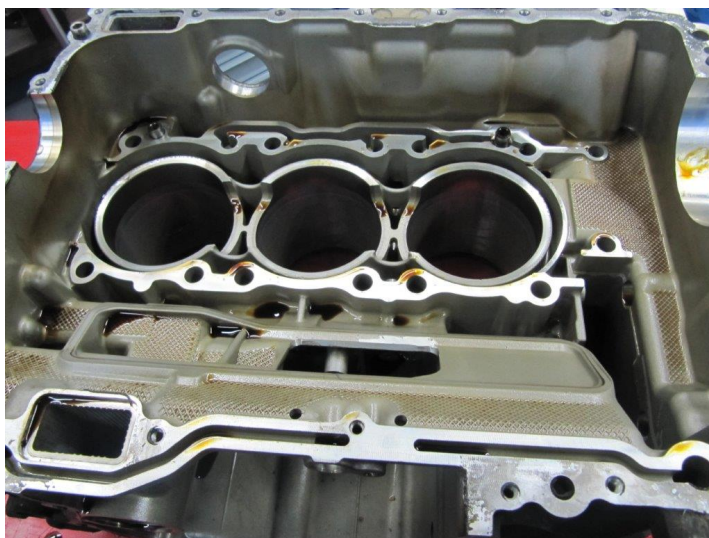
Es handelt sich um den gleichen Motor. Bild 53 zeigt den Zustand vor dem Einbau von neuen Zylindern durch uns. Bild 54 zeigt den Motor mit neuen, diesmal aber sogar verlängerten Zylindern.

**Bild 53: Originalmotor mit kurzen Zylindern. Die Aussparungen in den Zylindern zur Montage der Kolbenbolzen sind nach unten hin offen.**

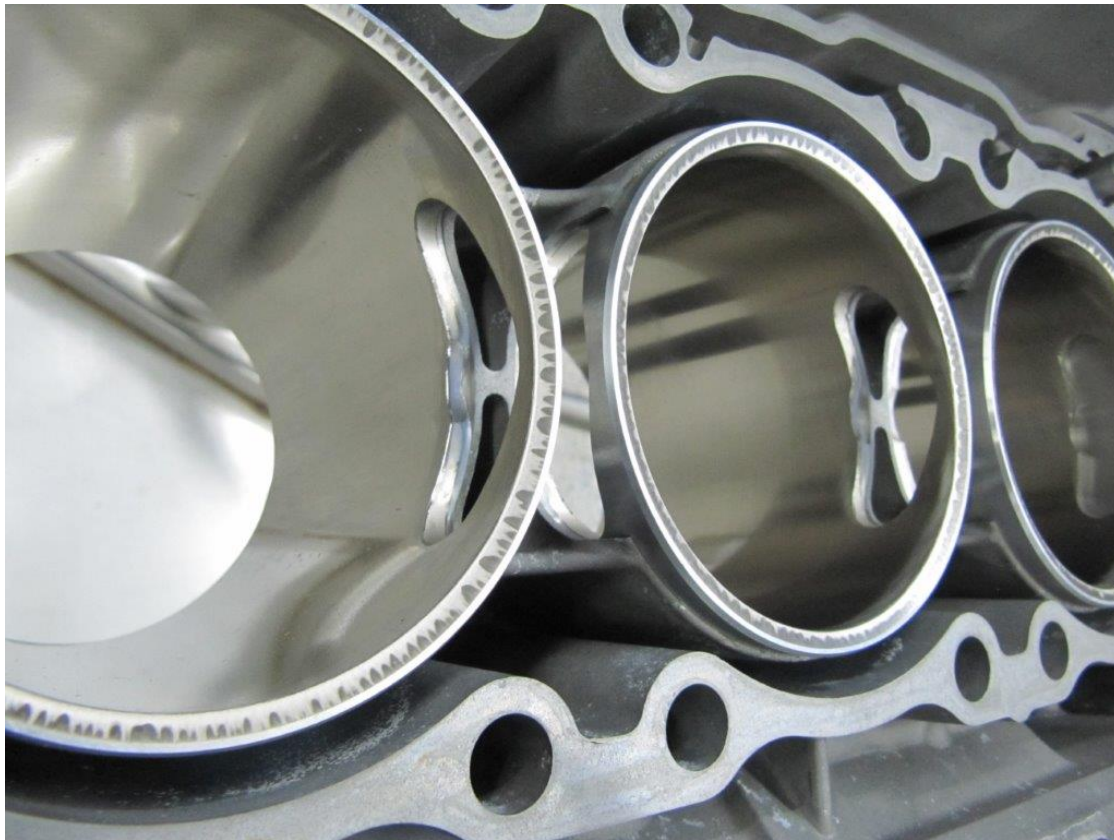
**Bild 54:** Motor aus Bild 53 mit verlängerten Generation 2 Zylindern, die Kolbenkipper im UT verhindern. Klar erkennbar ist der Überstand über die sichtbare, ehemalige Unterkante der Originalzylinder. Die Aussparungen in den Zylindern zur Montage der Kolbenbolzen sind nun geschlossen und wurden dadurch zu Öffnungen. Ein Vergleich mit Bild 50 bietet sich an.

Um den frühzeitigen und unnötigen Verschleiß der Kolbenhemden zu begegnen und um die Lebensdauer der von uns überholten Motoren noch einmal zu verlängern haben wir uns zu der Maßnahme entschlossen ausschließlich nur noch die verlängerte Version der Zylinder zu verbauen.

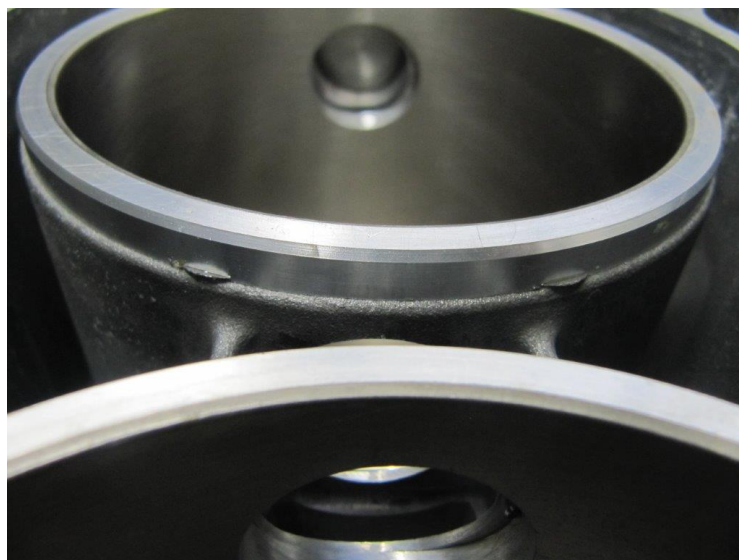
**Bild 55** Eine vergleichbare Situation ergibt sich bei einem 3,4 ltr. Motor. Sichtbar sind die von uns eingebrachten, verlängerten aus geschmiedeten und mit NiSiC (Nickel/Silizium) galvanisch beschichteten Aluminiumzylinder der Generation 2.

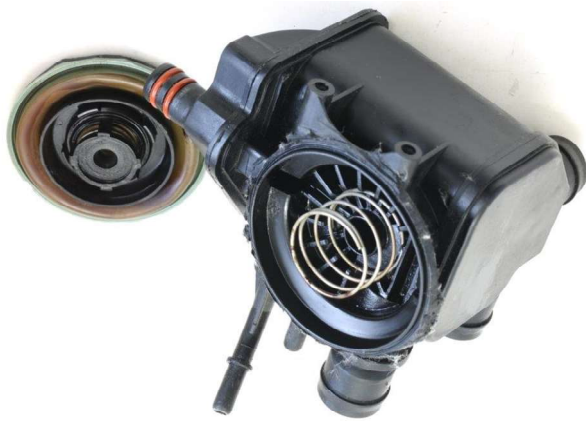
Auf nachfolgenden Bildern haben wir das verdeutlicht in dem wir solche ein Bauteil zerlegt haben. Die gerissene Membrane ist gut sichtbar. Über die Ansauganlage, bzw. über einen verbauten Unterdruckschlauch wird dann Öl direkt angesaugt und verbrannt.

**Bild 57: Geöffneter Separator (Ölabscheider)**

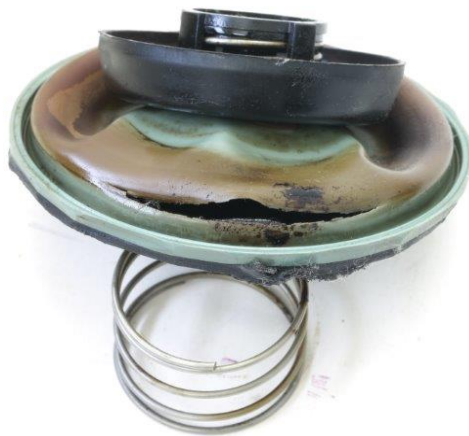
Dies kann auch zu einem Katalysatorschaden führen.

**Bild 58: Deutlich sichtbar; die defekte Membrane**

Leider gibt es keine verbesserten Ölseparatoren. Man sollte sich also nicht wundern, wenn am Heck plötzlich viel Qualm entsteht. Den Motor dann sofort ausmachen und das Fahrzeug in die nächste Fachwerkstatt schleppen lassen.

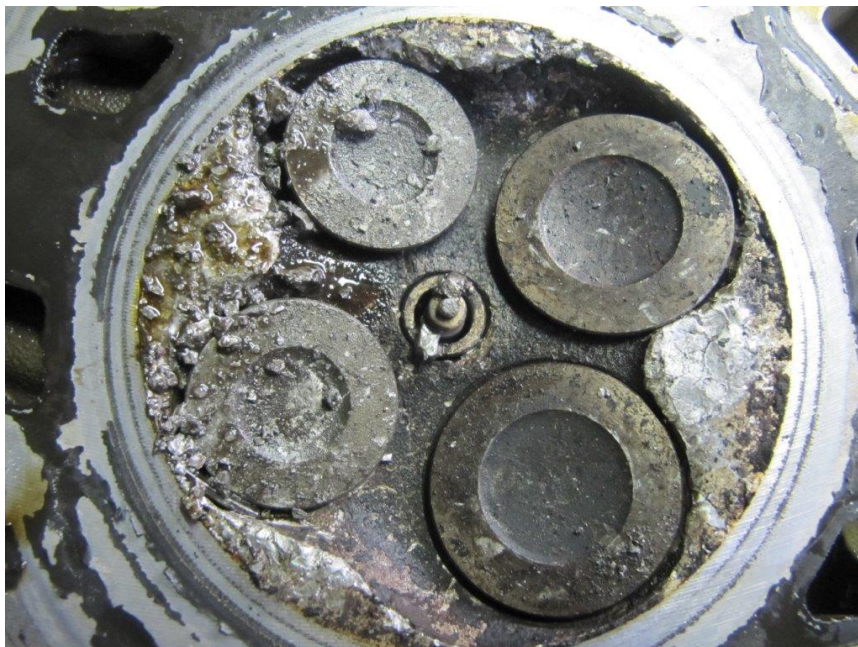
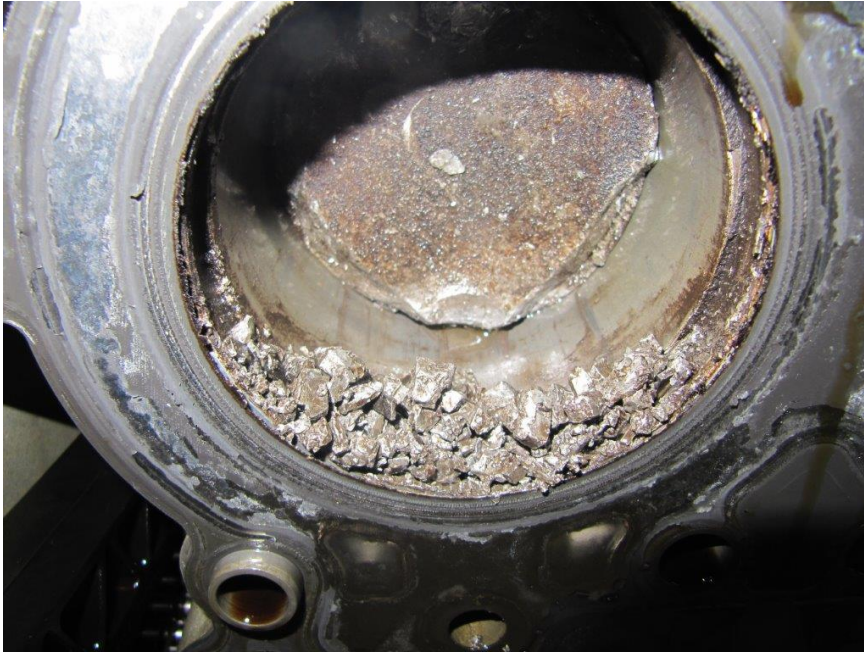
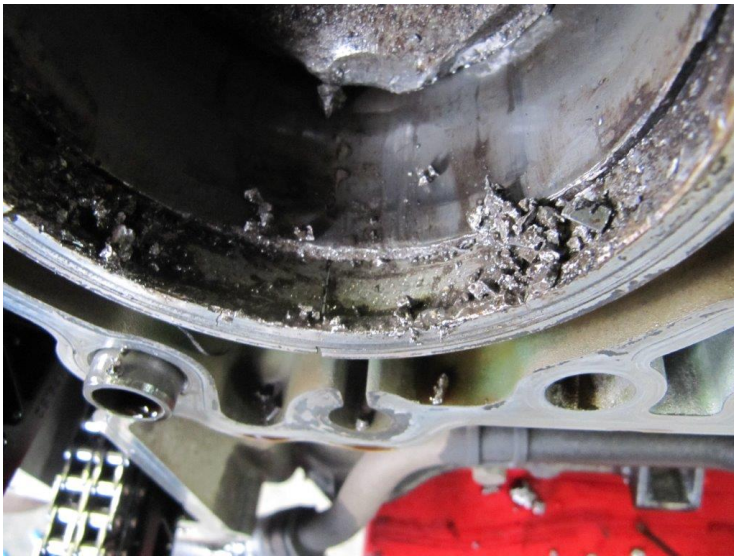
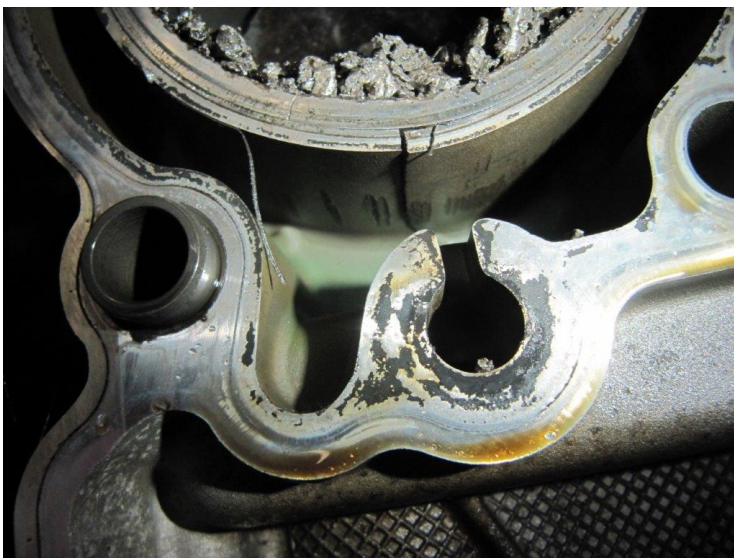
Mit den nachfolgenden Fotos von beschädigten Motorteilen zeigen wir Ihnen wie stark die Motoren teilweise beschädigt sind. In den meisten Fällen sind die Ursachen Kolbenfresser, die nicht frühzeitig genug festgestellt wurden.

Die Bilder 1-5 zeigen einen extremen Motorschaden bei dem die Zylinderköpfe nicht zu retten waren. Das Motorgehäuse konnten wir, trotzdem sich die Lokasil-Inserts vom Block gelöst hatten, retten. Es wurden 6 neue Zylinder verbaut.

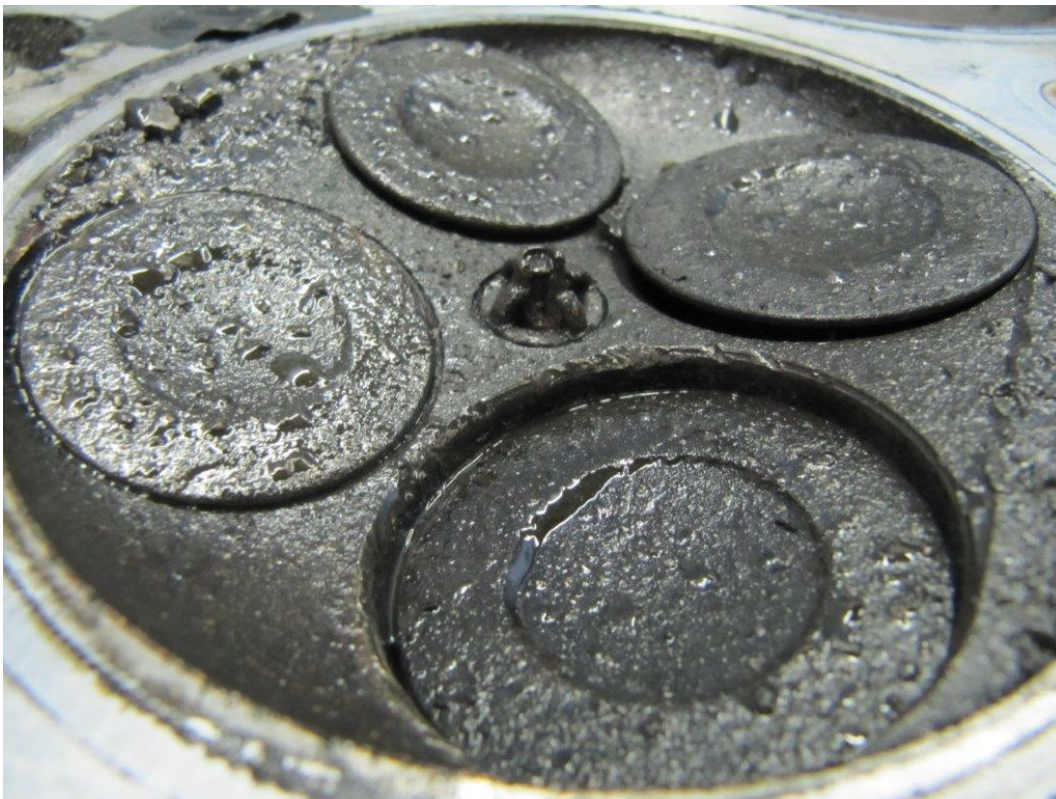
Bild 8 und 9 zeigen einen zerstörten Zylinderkopf, bei dem sogar ein Ventilsitz vollständig fehlt. Der Kopf konnte nicht gerettet werden.

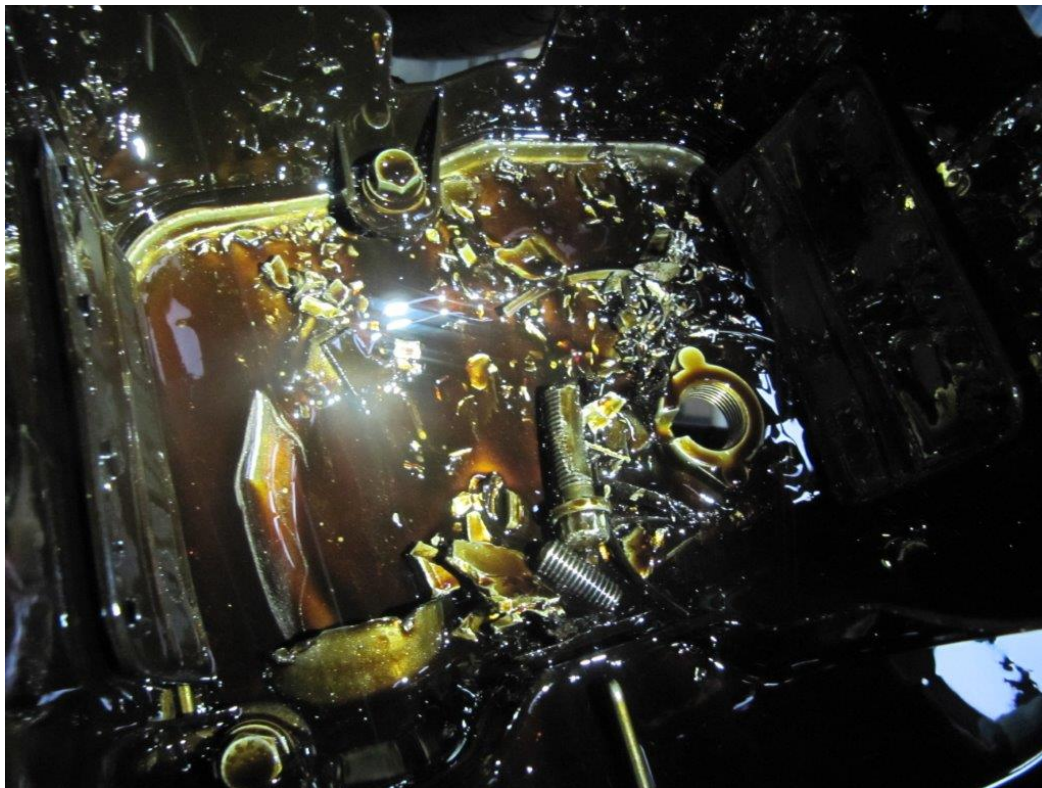
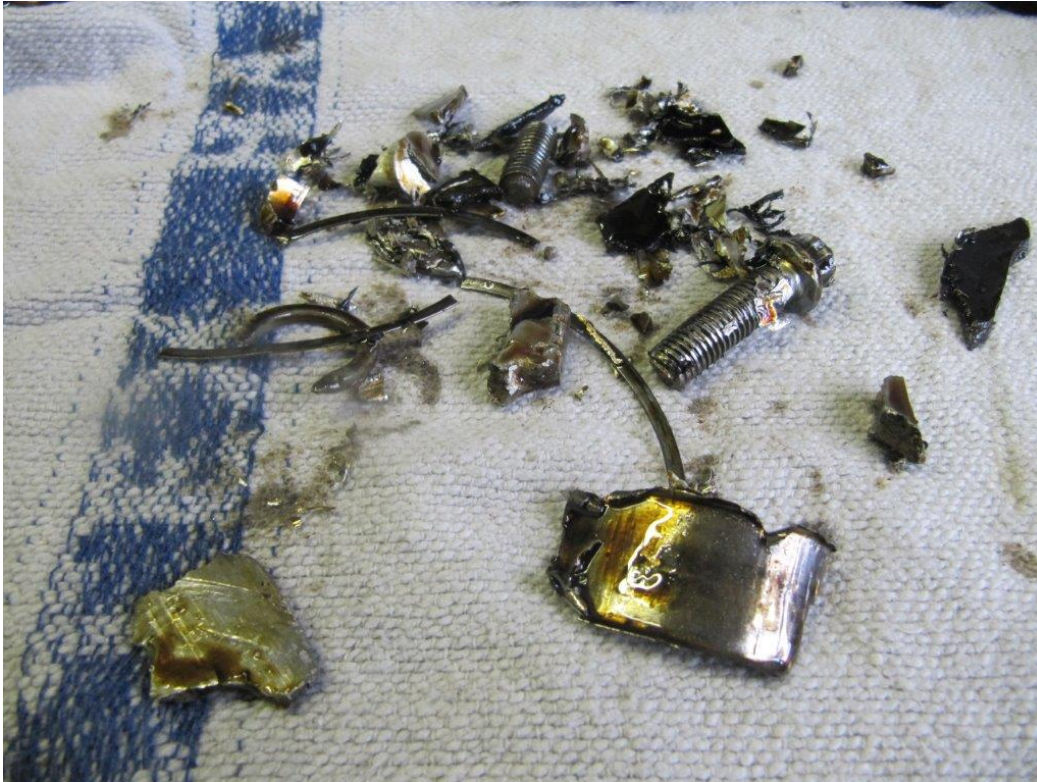
**Bild 11-14 zeigt ein typisches Schadensbild eines Motototalschadens. Das Gehäuse und auch die Kurbelwelle wurden zerstört. Die Altteile konnten nicht mehr verwendet werden.**

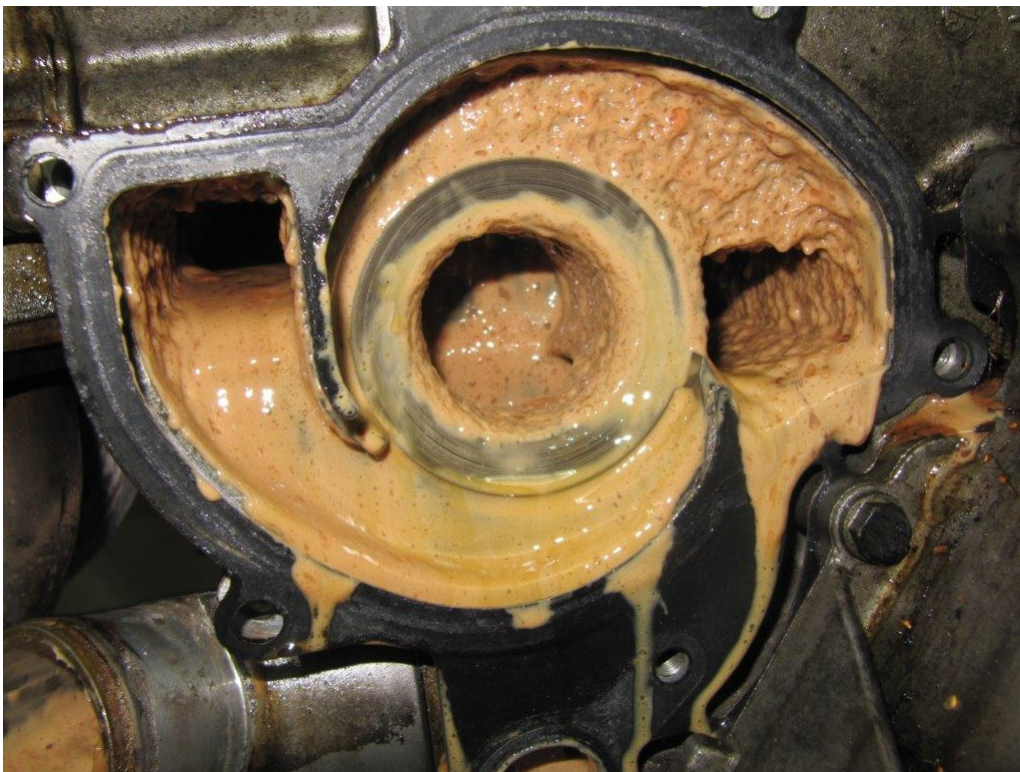
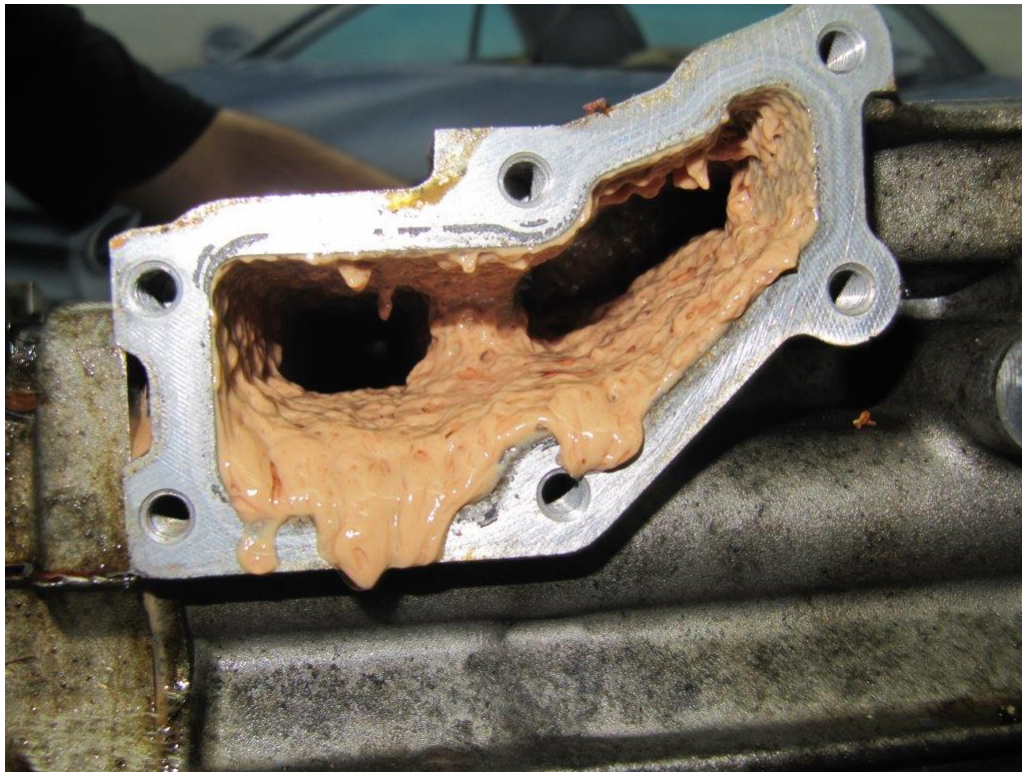
Bild 15 und 16 zeigen einen völlig mit Ölschlamm kontaminierten Motor. Kühlwasser und Motoröl haben sich auf Grund eines Risses im Zylinderkopf miteinander zu einer Emulsion vermischt. Eine sehr aufwändige Reinigung des gesamten Kühlsystems war erforderlich

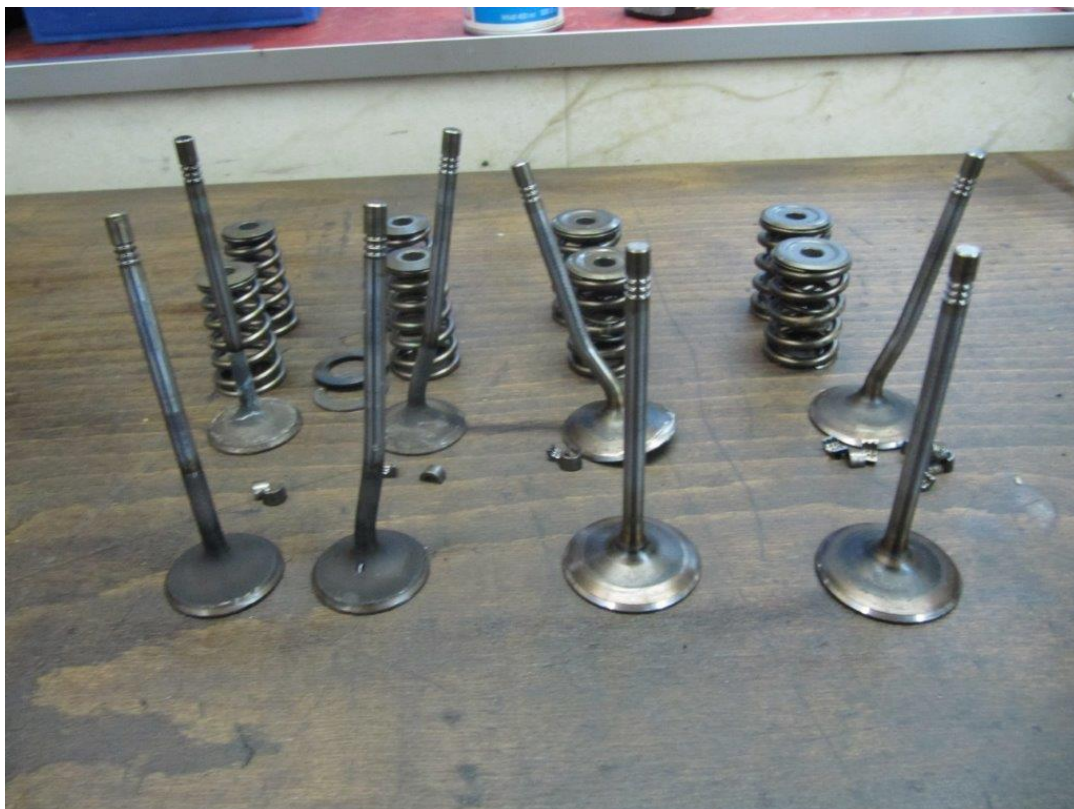
**Bild 22: Krumm gewachsene Pfeifferlinge :-)**

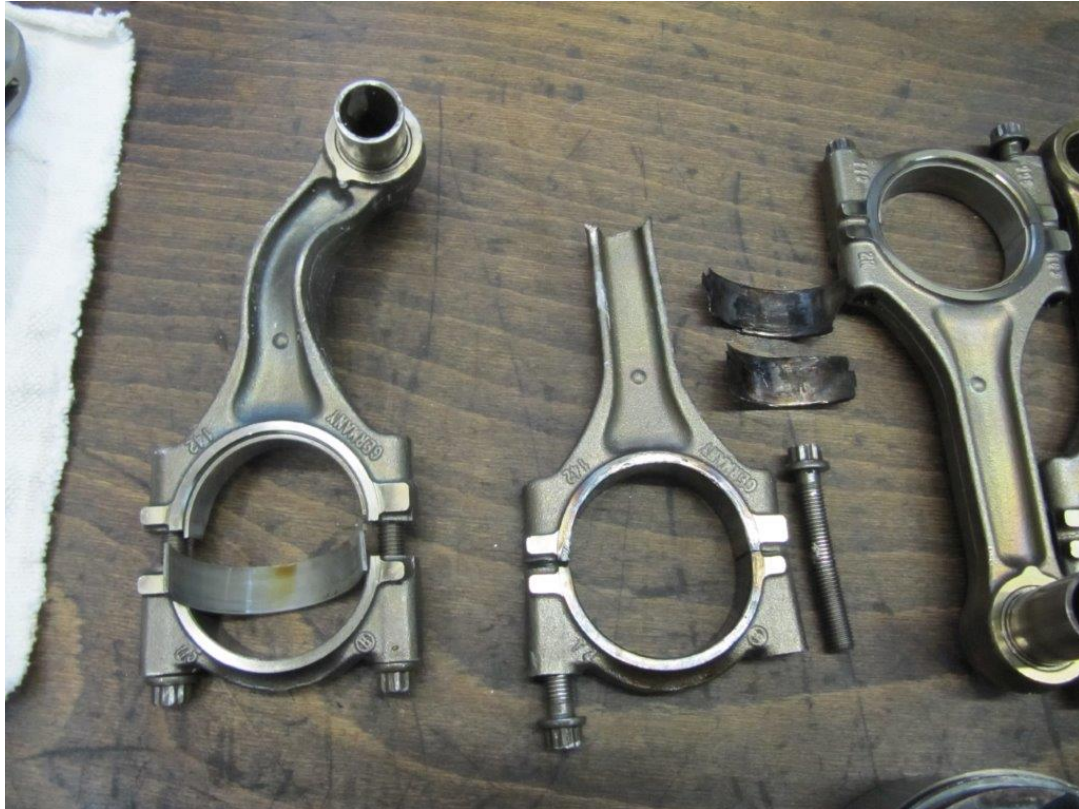
Bild 23

**Bild 23:** Bild 19 - 23 zeigen Bauteile aus einem völlig zerstörten Motor, der einem Kunden bei schneller Fahrt auf der Autobahn regelrecht explodiert ist. Von dem Motor konnten nur noch die Anbauteile weiter verwendet werden. Auch die Katalysatoren waren zerstört.

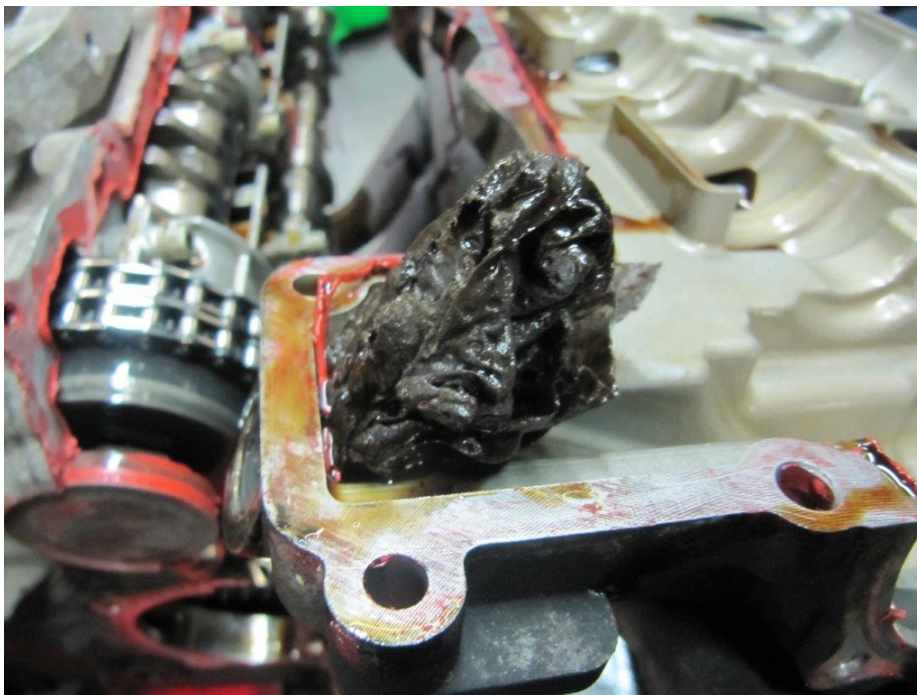
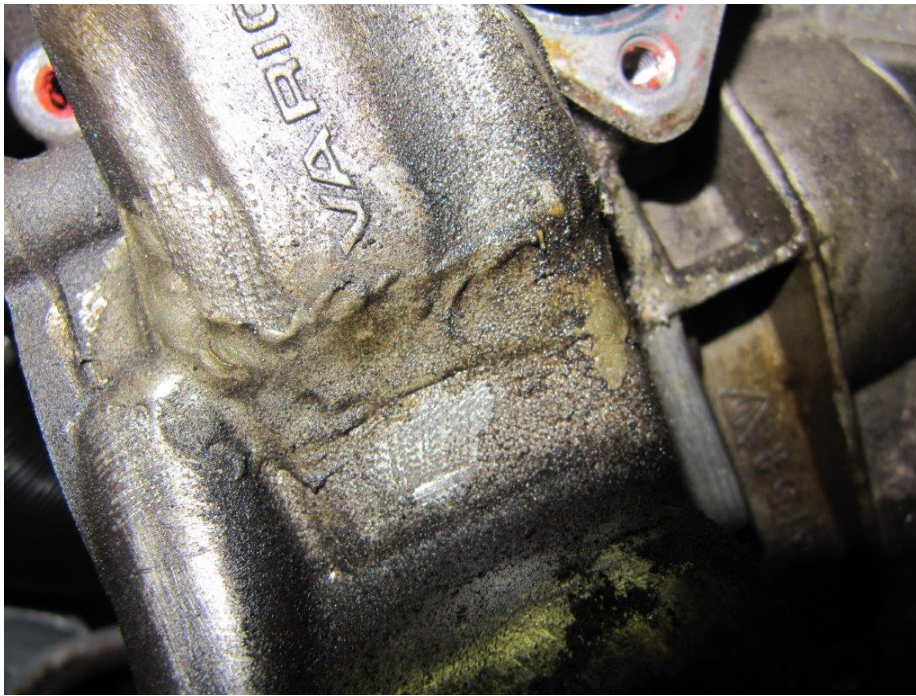
**Bild 24 und 25 zeigen einen Motor, welcher bereits einmal mit beschädigten Teilen repariert wurde. Oben: Wir staunten nicht schlecht als wir ein ganzes Knäuel Putzpapier im Motor fanden. Unten: Gerissene Gehäuseteile wurden unfachmännisch von Außen verklebt.**

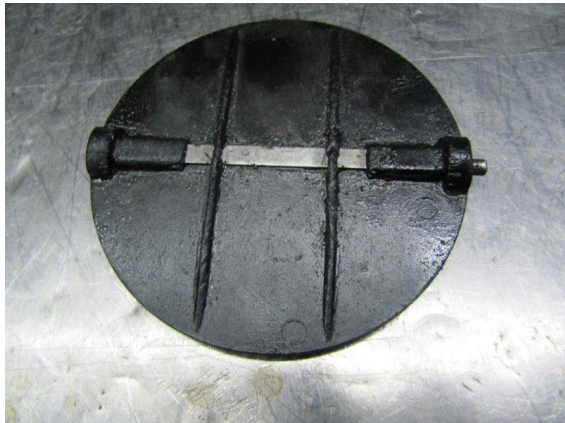
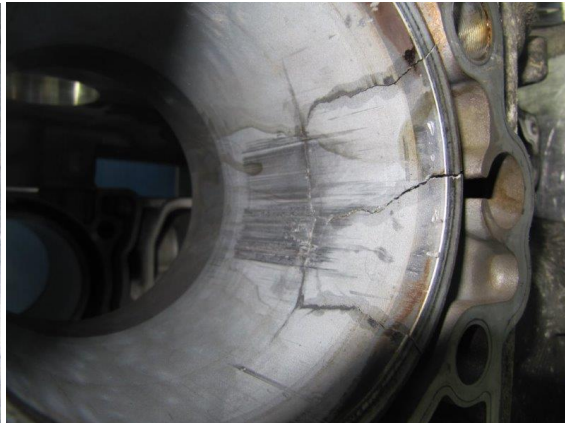
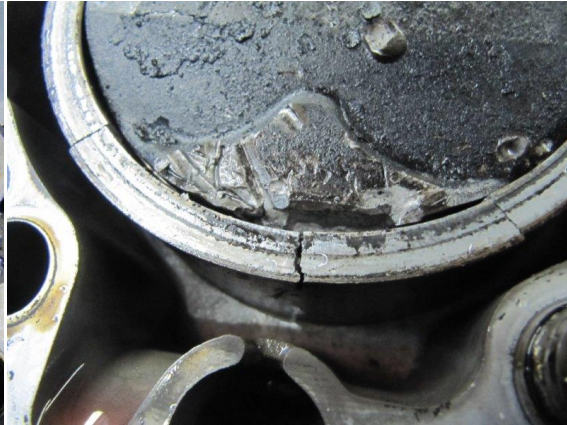
**Bild 26-29: Der Motorschaden an einem Cayman S wurde durch eine defekte Umschaltklappe (oben links) der Ansauganlage verursacht, die vom Motor angesaugt wurde. Metallische Bestandteile der Klappenwelle zerstörten einen Kolben, samt Zylinder und Zylinderkopf. Ein Zylinder ist mehrfach gerissen.**
