Eine Kritische Analyse der Ursachen von Motorschäden wassergekühlter 6-Zylinder Porschemotoren der Baureihen M.96 / M.97

**Ein detaillierter Erfahrungsbericht von
Cartronic Motorsport Ing. GmbH**

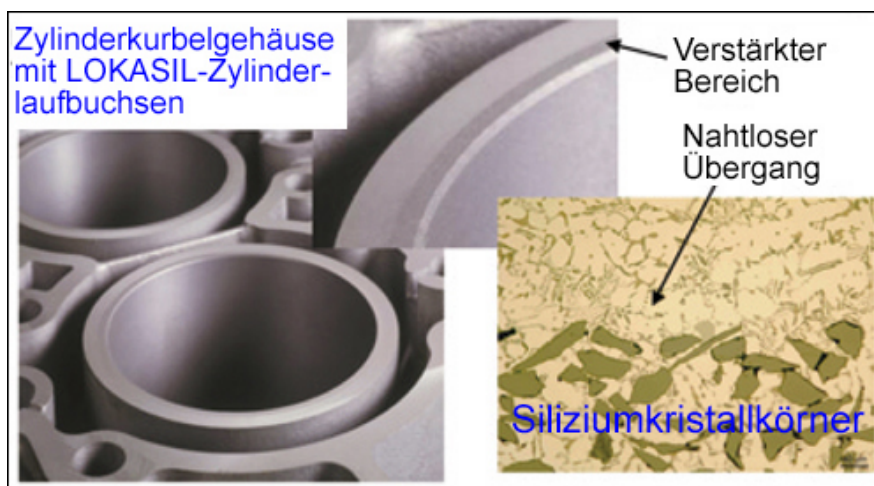
Darstellung 1: Zeigt den Lokasil®-Bereich im Detail (Bildrechte bei Kolbenschmidt AT GmbH)

Mit der Zeit entwickelte sich in den Zylindern der hubraumstärkeren Motoren eine gewisse Ovalität, die bis zu 2/10mm ansteigen konnte und letztendlich zu Rissen im Material führte. Die Gesamtstärke der Zylinder scheint also den Verbrennungsdrücken, die über die Kolben in die Wandungen eingeleitet werden nicht gewachsen zu sein.

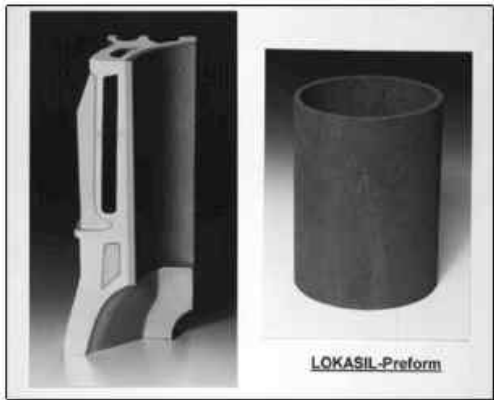
Bild 3: Zeigt den Zylinderaufbau und Lokasil Preform. (Bildrechte bei Kolbenschmidt AT GmbH)

Leider ist es aber nicht so, da immer wieder kleinste Stücke aus den in den Brennraum ragenden Spitzen von dem verästelten Siliziumgerüst herausbrechen. Wir vermuten, dass sich bereits während der Endbearbeitung beim Honen diese Partikel lösen um dann später herauszufallen, weil sie nicht mehr genügend Halt in der Matrix haben. Diese Fremdkörper führen dann schnell zu schmalen Riefen in der Lauffläche und auf den Kolbenhemden.

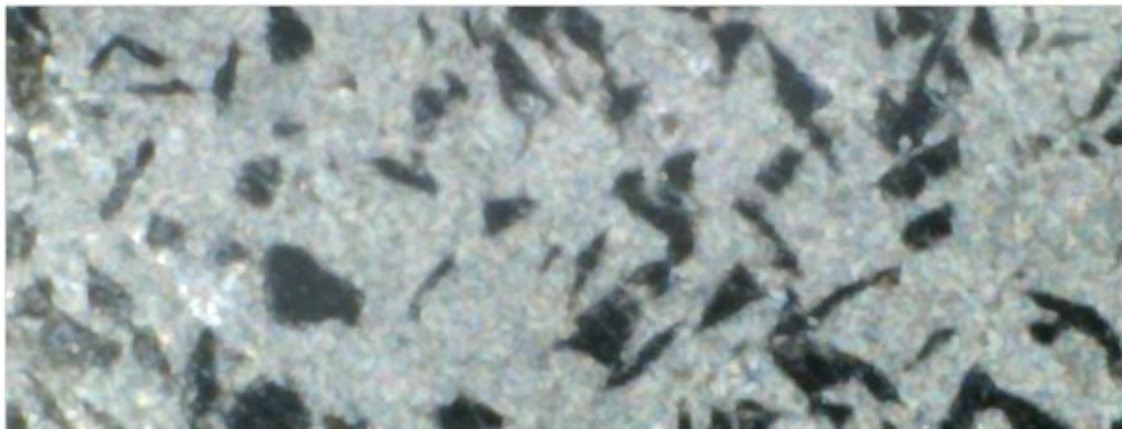
Das folgende Bild zeigt einen Ausschnitt aus der Lauffläche eines von uns NiSiC beschichteten Zylinders. Man erkennt die dunklen „Siliziumflocken“ eingebettet in die silberne Nickel-Matrix. Bei einem Lokasil® Zylinder mit Aluminium-Matrix stellt sich das sehr ähnlich dar.

Bild 4: Oberfläche einer NISIC Lauffläche (stark vergrößert)

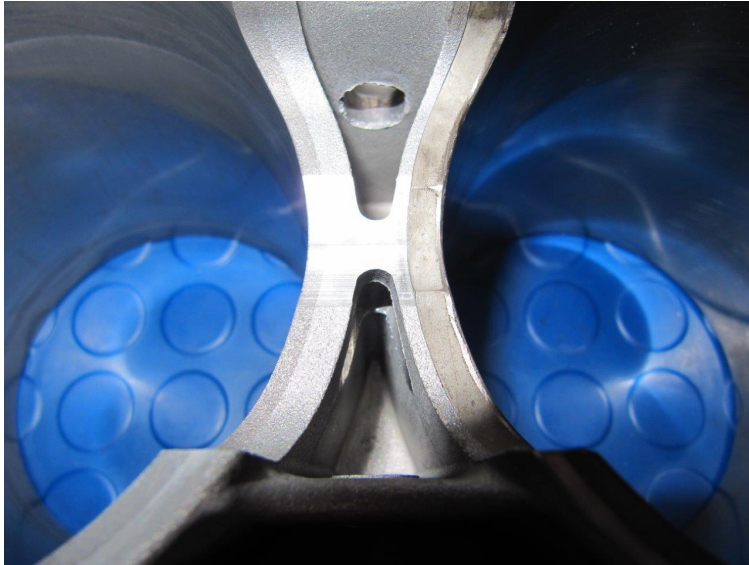
Bild 5: Rechts, ein neu eingeschrumpfter Schmiede-Zylinder. Links, ein Original Zylinder. Gut erkennt man den dunkleren Bereich der Lokasil®-Lauffläche der rund 1/3 der Materialstärke ausmacht. Aus diesem Bereich stammen die sich lösenden Silizium Partikeln.

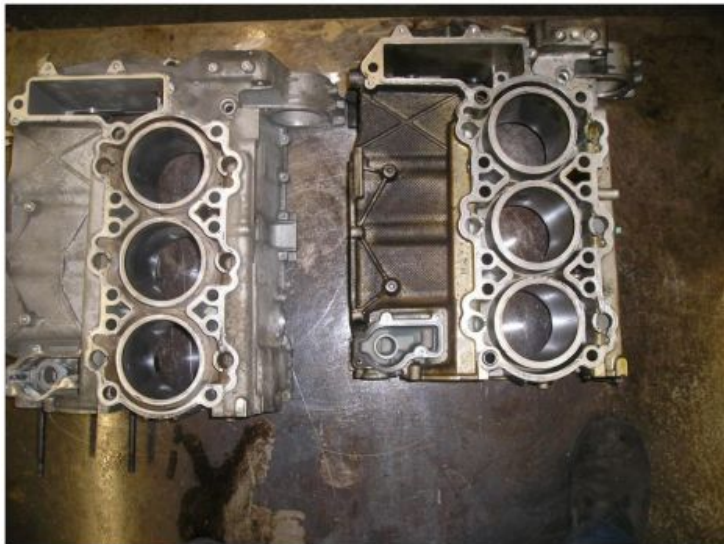
Bild 7: Identische Blockmaße für unterschiedliche Bohrungen. Auffallend die unterschiedlichen Kühlwasserräume rund um die Zylinder.

Die 3.6 und 3.8 Motoren haben einen längeren Hub, aber den gleichen Block und Verdichtungshöhe der Pleuel - somit haben sie kürzere Pleuel. Genau diese Tatsache erhöht die Last auf die Zylinderwand noch einmal, selbst wenn der Verbrennungsdruck gleich geblieben wäre. Dieser ist aber auch höher und macht somit aus dem im Grunde genommen relativ geringen Einfluss ein echtes Problem. Da die Pleuel allmählich immer größer geworden sind, sich aber die externen Abmessungen des Blocks nicht verändert haben, wurden die Kanäle und Freiräume für das umfließende Kühlmittel, zusammen mit der Größe der Zufuhrlöcher für Kühlmittel, reduziert. Die Menge an eingespritztem Öl zur Bohrungsschmierung blieb auch die gleiche, trotz der größeren Flächen, die sich mit den zunehmend größeren Bohrungen ergaben. Jede für sich gesehen, sehr kleine Änderungen, die aber bei einer Kombination die Wahrscheinlichkeit des Scheiterns erhöhen. Und so kam es dann auch.

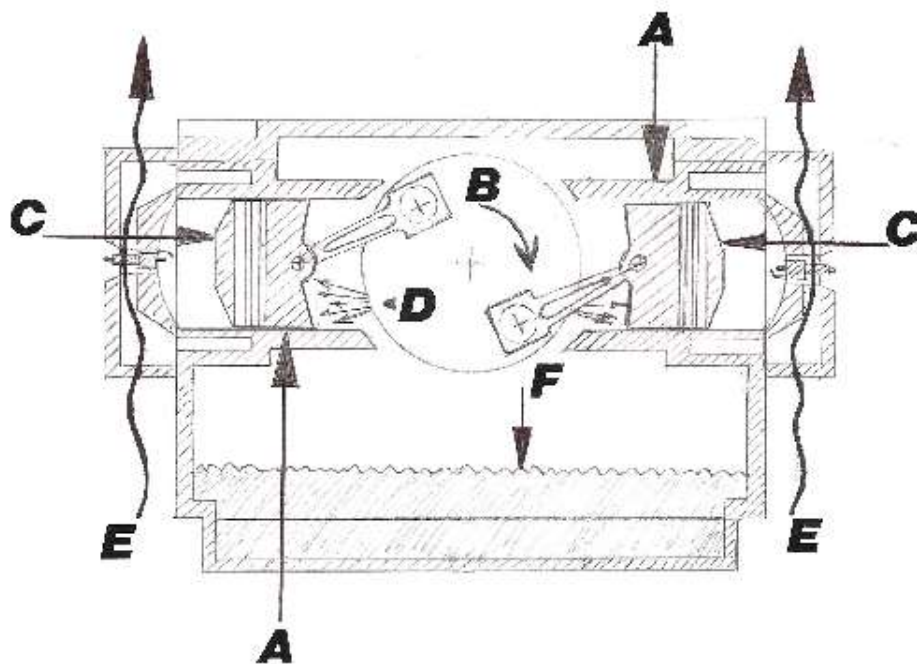
Entschuldigen Sie die vereinfachte Darstellung eines Schnittes durch einen Motor. Diese ist aber ausreichend, um die wichtigsten Sachverhalte zu erklären. In dem mit „A“ markierten Zylinderbereich, herrscht der höchste Druck auf die Laufbahn des Zylinders. Sie können erkennen, dass, um die Kurbelwelle „B“ im Uhrzeigersinn rotieren zu lassen, der Druck der Verbrennung den Kolben „C“ nach unten, genau auf diese Bereiche, drückt. Die Stellen, die mit den höchsten Drücken im Motor beaufschlagt werden, liegen im Bereich der Bank 2 an der Oberseite des Zylinder. Bei der Bank 1 sind es die unteren Bereiche der Zylinderlaufflächen.

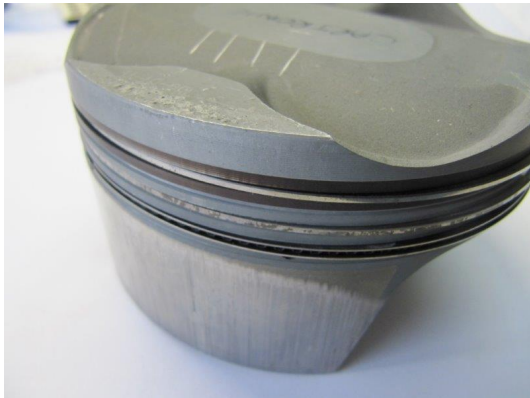
Bild 9: Auf dem Kolbenboden sieht man deutlich erkennbare Einschlagspuren. Dieser Kolben ist auf Grund seiner Konizität am Zylinderkopf angeschlagen. Dies macht sich durch „metallisch“ klingende, Klopfgeräusche bemerkbar. Aber nur, wenn der Motor auf Betriebstemperatur ist.

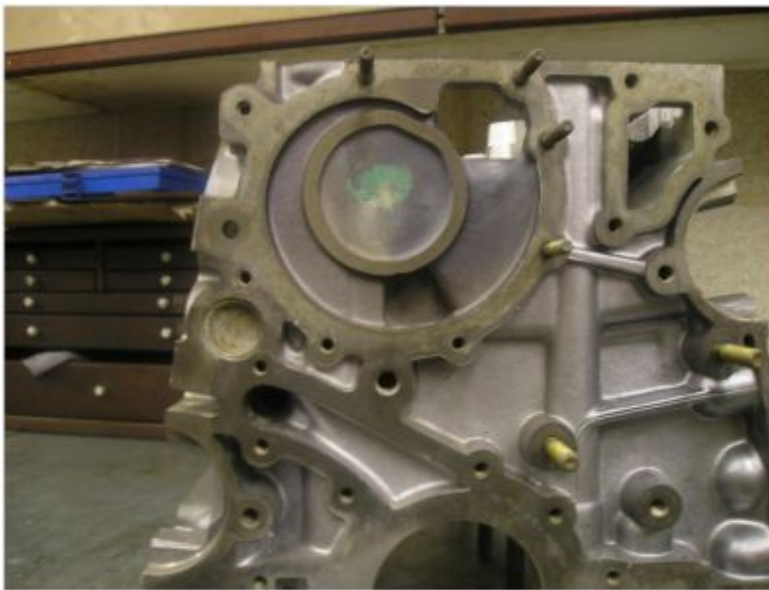
Bild 11: Motorblock eines Porsche 944 mit Flansch für Wasserpumpe

Trotz der vielen Verbindungslöcher aus dem Block hin zum Kopf in diesem gezeigten 944-Motor wissen nur wenige Menschen, dass die Geometrie der Zylinderkopfdichtung das gesamte Kühlmittel dazu zwingt, von der Vorderseite auf die Rückseite des Blocks zu fließen. Das wiederum resultiert darin, dass jeder einzelne Zylinder bei unterschiedlichen Temperaturen läuft, da sich das Kühlmittel auf seinem Weg nach hinten erwärmt und dann auf dem Weg nach vorne über den Zylinderkopf immer heißer wird, wodurch auch verschiedene Temperaturen am Kopf entstehen. Daher hatten in der Regel auch alle getunten Motoren Problemen mit der Kopfdichtung in der Nähe der Vorderseite und Probleme mit Kolbenfressern auf der Rückseite des Motors. Tuner dieser Ära veränderten oft die Kühlmittelflussrichtung und das Volumen bei ähnlichen Motoren um die Temperaturen von Zylinder und Zylinderkopf anzugleichen.

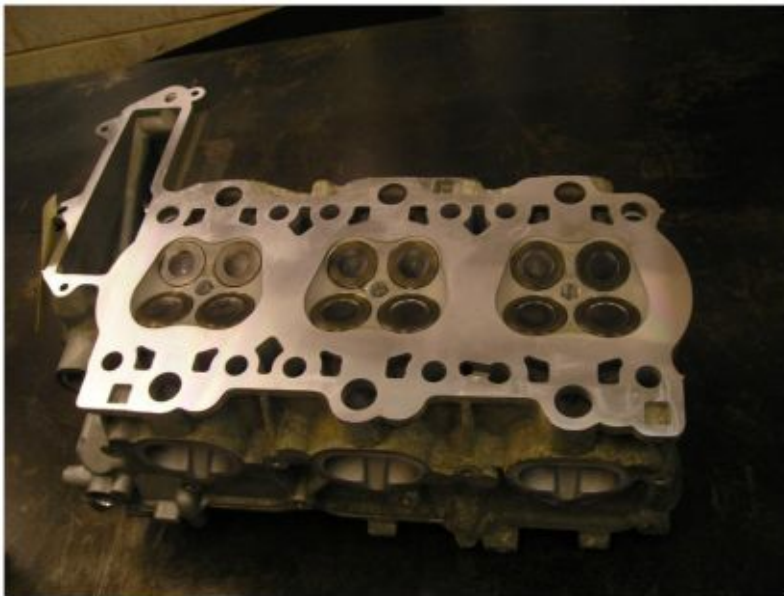
Bild 12: Zylinderkopf eines M.96 Wasserboxer Motors

Zu den Bauteilen, die in direktem Kontakt mit dem entflammten Gemisch stehen, gehören Ventilteller, Zündkerzen sowie der innere Brennraumbereich des Zylinderkopfes. Ganz in der Nähe sind die Einlass- und Auslasskanäle. Darüber liegt der einzige Kühlmittelkanal aber recht weit entfernt von dem heißen Brennraum - abgesehen von zwei winzigen Kühlmitteldurchgängen mit recht kleinem Einfluss auf die Kühlung.

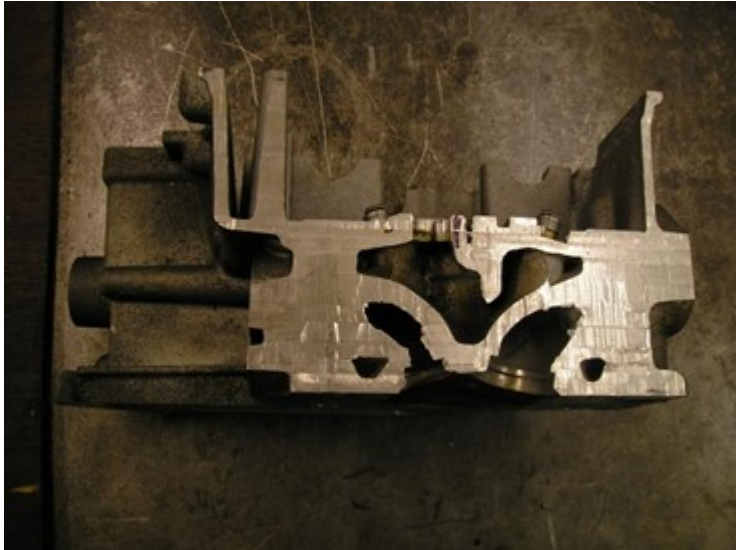
Bild 13: Querschnitt Zylinderkopf. Zeigt die Wasserkanäle

Meist ist der Raum in Zylinderköpfen sehr beengt, um das Kühlmittel in optimaler und unmittelbarer Nähe von dem Aluminium fließen zu lassen, das direkt durch die Verbrennung erhitzt wird. Obwohl es eine große Herausforderung ist, für eine ausreichende Schmierung und Kühlung der Ventile zu sorgen, hört man kaum von Motorproblemen die sich in diesem Bereich wegen zu großer Hitze ergeben haben. Man hört aber sehr oft von Kolbenfressern, die fast immer die Folge von zu heiß laufenden Zylindern sind. Also benötigt die Kühlung der Zylinder mehr Aufmerksamkeit als die Zylinderköpfe.

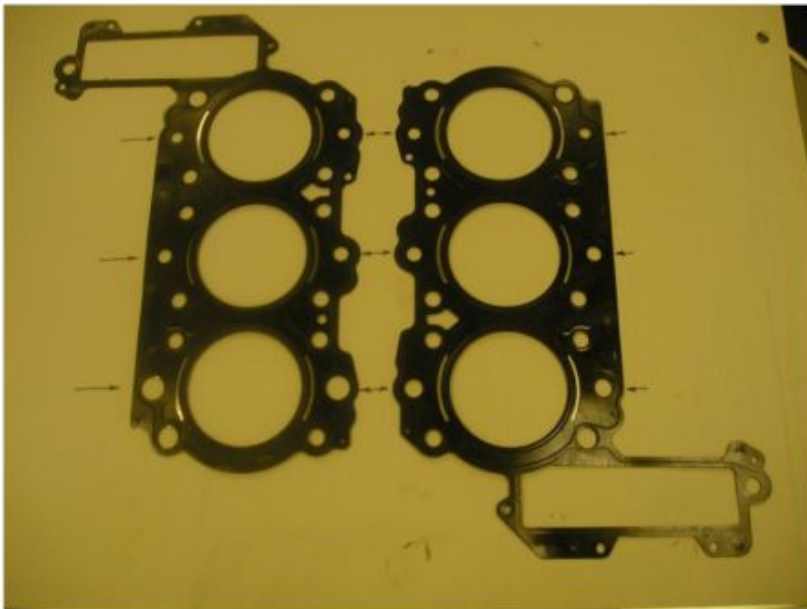
Das folgende Foto zeigt die beiden Seiten einer 3.4er Zylinderkopfdichtung (2.5, 2.7 und 3.2 Boxster waren ähnlich), so platziert, wie sie auf den Motor passen würden. Die Pfeile weisen auf die Zufuhrlöcher für das Kühlmittel zu jedem Zylinderbereich. Man erkennt bei genauem Hinsehen, dass sie sich in der Größe unterscheiden. Das größte Zufuhrloch ist an der rechten unteren Ecke der linken Dichtung und es ist auch zu sehen, dass die Zufuhrlöcher zunehmend größer werden, sobald das Kühlmittel entlang jedem Zufuhrloch von oben nach unten wandert. Der Flächenbereich, der die Durchflussmenge steuert, ist proportional zu diesem Durchmesseranstieg zum Quadrat.

Die Dichtung der anderen Motorseite erkennt man auf der rechten Seite des Fotos. Wenn es umgedreht wäre, so dass die linke Dichtung gespiegelt wäre, würde man sehr gut sehen, dass das Loch, das auf der linken Dichtung das größte ist, neben dem kleinsten Loch in der rechten Dichtung liegt. Wenn die gleiche Zylinderkopfdichtung also für beide Seiten verwendet werden würde, wäre der Kühlmittelfluss für den gleichen Zylinder, um etwa 66% reduziert.

Bild 16: Bild der "alten", besseren und noch asymmetrisch aufgebauten Kopfdichtung

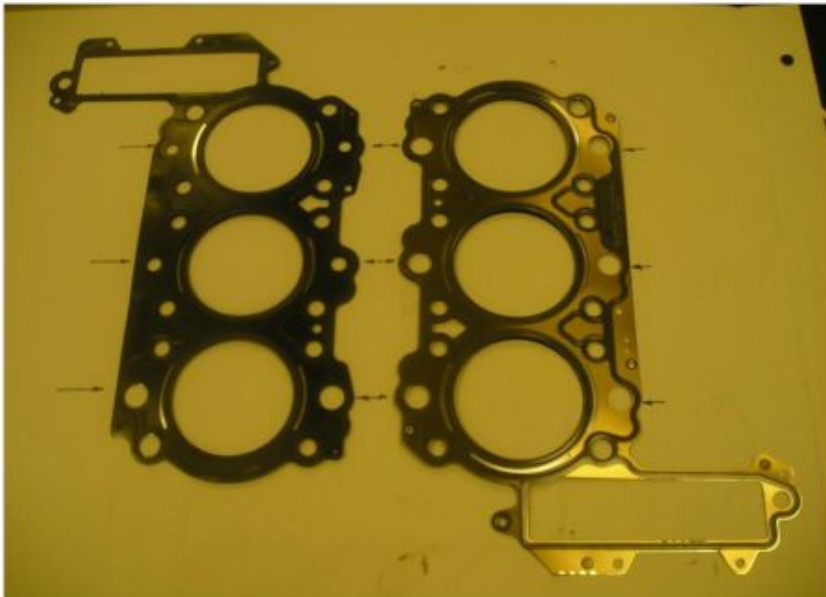
Das nächste untere Bild zeigt die oben gezeigte 3.4er Dichtung, immer noch auf der linken Seite liegend, diesmal aber neben einer 3.8er Dichtung (fast die gleiche wie eine 3.6er und 3.4er Cayman S Dichtung, bis auf den Zylinderbohrungsdurchmesser). Bei der rechten 3,8er Dichtung erkennt man, dass alle Kühlmitteldurchführungen eindeutig die gleiche Lochgröße haben. Der Hersteller war nun in der Lage, eine und dieselbe Dichtung für beide Zylinderkopfseiten des Motors zu verwenden. Durch

Bild 17: Rechts liegt die „neue“ Dichtung mit gleichgroßen Löchern. Links die „alte“.

Vorteile verbergen häufig auch etwas Nachteiliges. In diesem Falle ist es der Verzicht auf feine Steuerung des Kühlmittelstroms für jeden einzelnen Zylinder. Die alten und ursprünglichen Dichtungen in den älteren Motortypen verfügten noch über diesen konstruktiven Vorteil. Nun kommt es bei den Motoren zu einer unterschiedlichen Temperaturverteilung, bei der einige Zylinder heißer laufen als andere. Das gab es früher nicht. Ein Problem, das schwerer wiegt als man denkt. Aufgrund der allgemeinen Schwächung der Motoren durch mehr Hubraum und Leistung wäre es angebracht gewesen, den Temperaturhaushalt zu optimieren statt ihn zu schwächen.

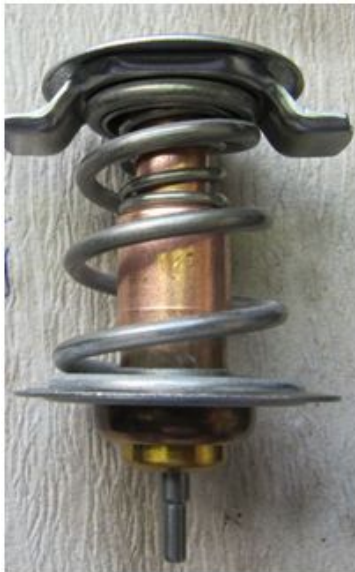
Bild 18: Das neue Niedrigtemperatur-Thermostat tut dem Motor gut

Dies bedeutet, dass moderne und vom Hersteller empfohlene Kühlmittel bereits deutlich unter den Temperaturen, die standardmäßige Thermostate entwickeln, beginnen, Siedebblasen zu entwickeln. Durch den Einsatz unserer neuen Niedrigtemperatur-Thermostate kann das nicht passieren, da diese bereits kurz vor dem Erreichen der kritischen Siedetemperatur zu öffnen beginnen.

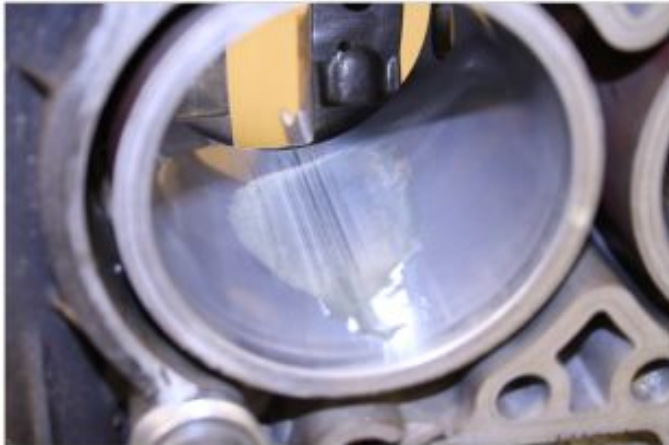
Bild 24: Die Problemlösung. Eine weitere Spritzöldüse versorgt den kritischen Bereich im Zylinder

Wir hatten damit den Beweis erbracht, dass die Zylinder der Bank 2 viel zu trocken liefen und wir mit dem Einbringen von zusätzlichem Schmieröl genau richtig lagen. Nun lag die erste Bestätigung für einen konstruktiven Missstand an diesen Motoren tatsächlich vor.

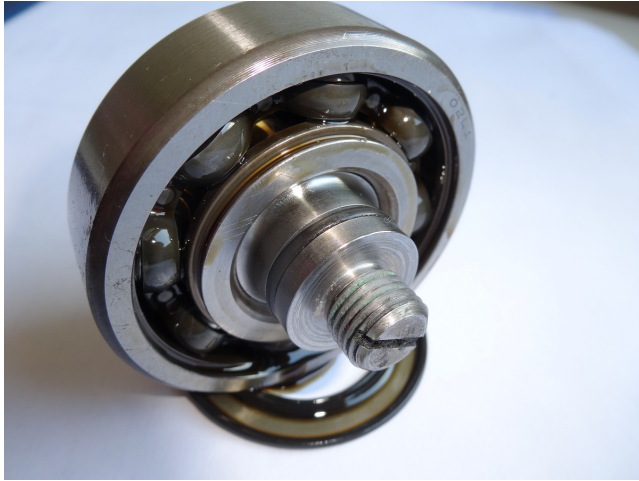
Bei dem auf Bild 28 abgebildeten Lager des Typs 6305, welches wir zwecks Austausch aus einer Zwischenwelle eines 997 Motor aus dem Jahr 2007 ausgebaut haben, wurde von uns einer der Lagerdeckel entfernt. Man erkennt sehr genau, dass sich keinerlei Fett mehr in dem Lager befindet, dafür aber eine geringe Menge an Motoröl. Da sich im Normalbetrieb aber beide Lagerdeckel auf dem Lager befinden, kann man auf keinen Fall von einer ausreichenden Schmierung sprechen. Wir verwenden ausschließlich sehr spezielle Lager, welche nicht radiale Kräfte, sondern auch axiale Kräfte vertragen und welche eine um rund 30% höherer Tragfähigkeit haben. Diese Lager sind um Faktor 90 teurer als die von Porsche verwendeten Lager.

Bild 31: Originallager aus Zwischenwelle eines M97/X51 Motors. Lagerdeckel wurde entfernt. Nach 45.000 Km Laufleistung keine Fettfüllung mehr vorhanden. Zwar noch keine Späne, aber dafür nur eine geringe Mengen Motoröl. Ein potenzielles Problemlager!

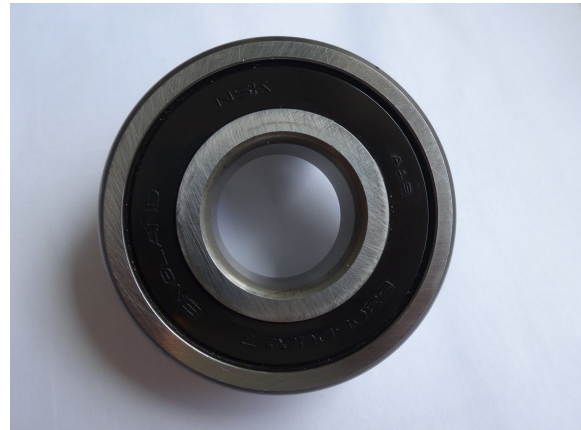
Bild 32: Zwischenwellenlager original, mit Lagerdeckel beidseitig und Fettfüllung

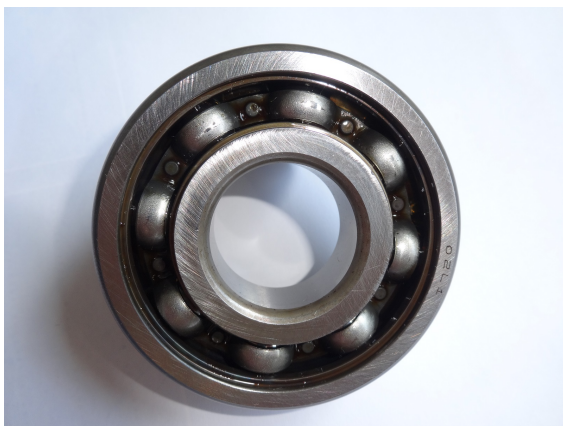
Bild 33: Zwischenwellenlager original - einreihig mit Stahlkäfig und 8 Kugeln, Lagerdeckel wurde nachträglich entfernt.

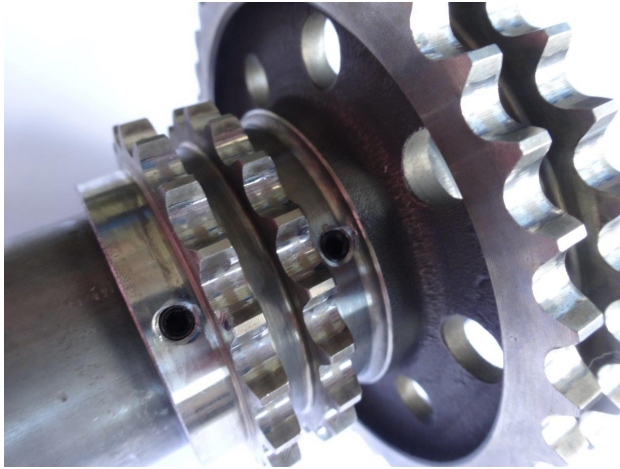
Ebenfalls häufig beobachtet, und Ursache für Motorschäden sind sich auf den Wellen drehende Kettenräder. Dies sollte natürlich nicht passieren, da sich dadurch die Steuerzeiten ändern und es zu erheblichen Schäden im Zylinderkopfbereich und an den Kolben kommen kann. Im schlimmsten Fall, kann es zu Ventilabrissen mit begleitenden Motortotalschäden kommen. Die Ursache ist eine mangelhafte Verpressung (Schrumpfung) der Kettenräder auf den Wellen. Damit wir die Ursache wirklich verstehen konnten, haben wir einige Wellen in ihre Bestandteile zerlegt und dabei festgestellt, dass die Flächenpressung zwischen Kettenrad und Wellenrohr teilweise nur 30% betrug. Bei einigen Wellen fanden wir sogar Korrosion zwischen den beiden Bauteilen. Da ein Kettenrad aber nur dann das anliegende Drehmoment auf eine Welle übertragen kann, wenn es ausreichend stark mit der Welle verbunden ist, ist es nicht verwunderlich, dass sich bei solch schlechten Tragbildern verdrehte Kettenräder einstellen.

Bild 39: Zusätzliche Verstiftung der Kettenräder. Die ultimative Verdrehsicherung. „by Cartronic“

Wir haben dieses potenzielle Problem ausgeschaltet, indem wir bei allen Zwischenwellen, welche wir seitens der Lagerung optimieren, die verdrehgefährdeten Kettenräder mit jeweils 3 Gewindestiften sichern.

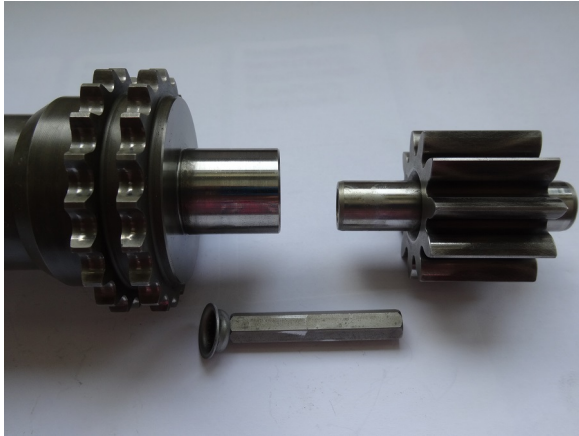
Leider kann es in seltenen Fällen dazu kommen, dass sich dieser verpresste Deckel lösen und abfallen. Der lose Antriebszapfen zwischen Welle und Pumpenritzel rutscht dann durch und fällt ebenfalls und sicher nach recht kurzer Zeit in das Innere der Zwischenwelle. Geschieht dies, bleibt die Ölpumpe stehen und alle Lagerstellen des Motors werden nicht mehr mit Öl versorgt. Es kommt unmittelbar danach zu einem kapitalen Motorschaden.

Bild 42: Zwischenwelle Links- Anschlagdeckel und Zapfen Mitte - Ölpumpenrad rechts

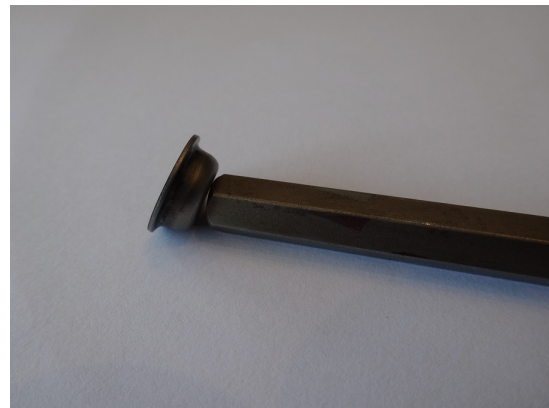
Bild 43: Der Anschlagdeckel und der Antriebszapfen im Detail

Die Konstrukteure bei Porsche müssen dieses Problem erkannt haben, da bereits frühzeitig eine Änderung vorgenommen wurde. Der kleine, doch recht zierliche und nur "schwach" verpresste Anschlagstopfen mit einem Gesamtdurchmesser von 16mm, wurde gegen einen großen Verschluss Stopfen ausgetauscht, der ab dann komplett flächig, innen am Rohr der Zwischenwelle anlag.

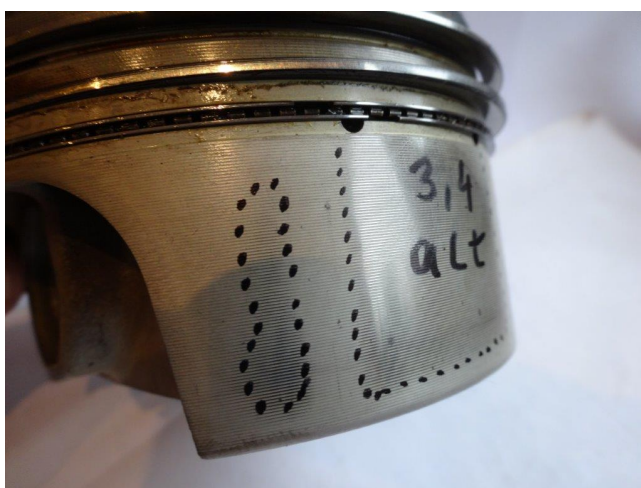
Der Überstand des Kolbens in Verbindung mit der relativ scharfen Kante des Zylinders führt dazu, dass der Kolben bei Richtungswechsel nach dem unteren Totpunkt und auf dem Weg nach oben, dort direkt mit dem Zylinder in Berührung kommt.

Bild 52: Kolben eines 3,4 ltr. Motors bei welchem die verschlissenen Kontaktflächen zu der Zylinderwandung markiert wurden. Das Kolbenhemd hat nur partiell getragen. Der Kontaktbereich (dunkler Bereich) beginnt erst 6 mm oberhalb der Kolbenunterkante. Der untere, nicht verschlissene Bereich steht im UT über die Unterkante des Zylinders über. Das gilt es zu verhindern.

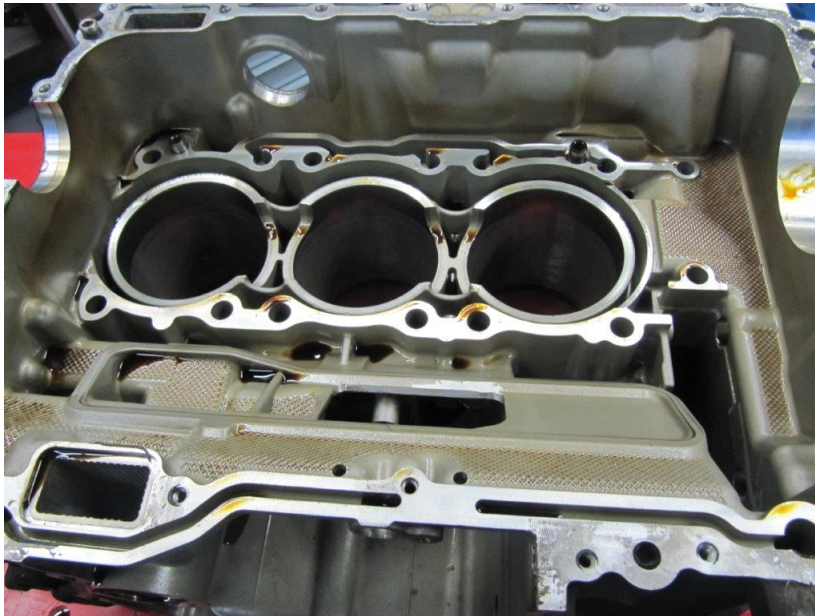
Bild 53: Originalmotor mit kurzen Zylindern. Die Aussparungen in den Zylindern zur Montage der Kolbenbolzen sind nach unten hin offen.

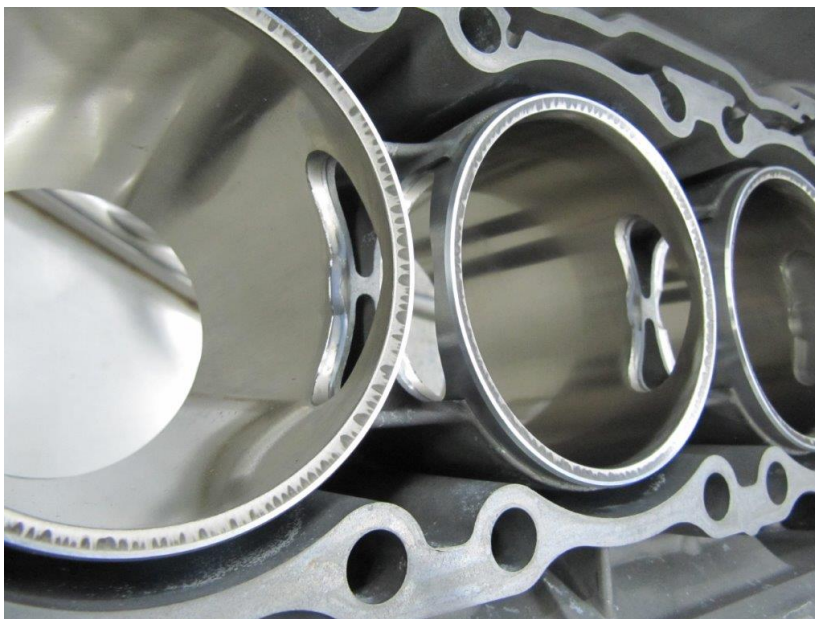
Bild 54: Motor aus Bild 53 mit verlängerten Generation 2 Zylindern, die Kolbenkipper im UT verhindern. Klar erkennbar ist der Überstand über die sichtbare, ehemalige Unterkante der Originalzylinder. Die Aussparungen in den Zylindern zur Montage der Kolbenbolzen sind nun geschlossen und wurden dadurch zu Öffnungen. Ein Vergleich mit Bild 50 bietet sich an.

Um den frühzeitigen und unnötigen Verschleiß der Kolbenhemden zu begegnen und um die Lebensdauer der von uns überholten Motoren noch einmal zu verlängern haben wir uns zu der Maßnahme entschlossen ausschließlich nur noch die verlängerte Version der Zylinder zu verbauen. Dies hebt uns nun noch deutlicher von den Mitbewerbern ab, denn diese sehr sinnvolle Optimierung ist nur mit dem Verbau von komplett neuen Zylindern dieser Bauart möglich. Firmen, die sich mit der kostengünstigen Reparaturmethode beschäftigen, Eisenbüchsen in die originalen Zylinder einzuschumpfen sind dazu natürlich nicht in der Lage. Auch die, die eine neue Beschichtung auf ehemals beschädigte Laufflächen aufbringen, können diese Verbesserung nicht integrieren.

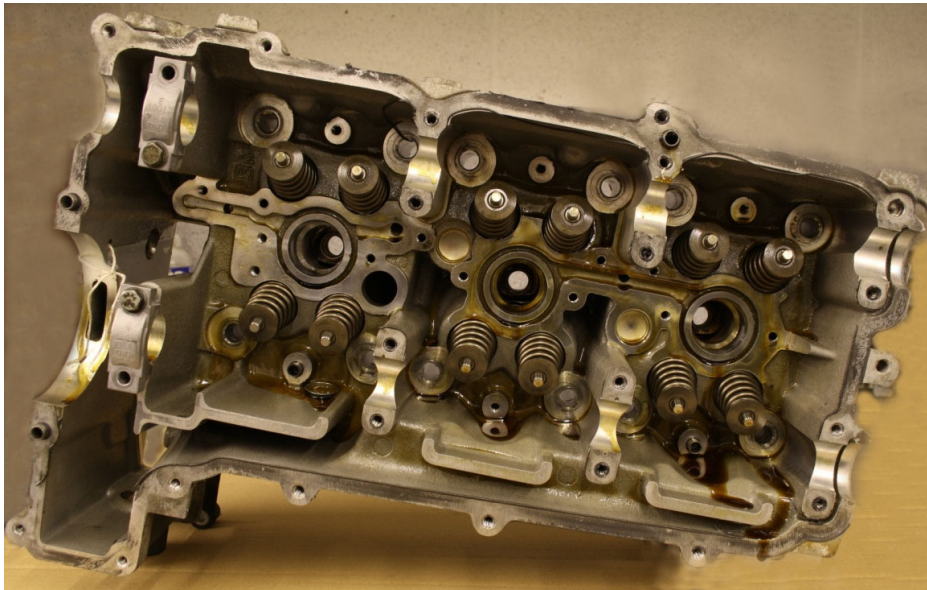
Bild 55: Zeigt die Stellung eines 986/987 Zylinderkopfes, wenn das Fahrzeug an starkem Gefälle geparkt wurde. Öl sammelt sich und kann nicht ablaufen

Und da die Köpfe auch noch seitenverkehrt montiert sind, kann man diese Situation nicht umgehen, da eine Seite immer dieses Bild aufweist. Auch gibt es keinen Unterschied vom Boxster zum 996 oder 997.

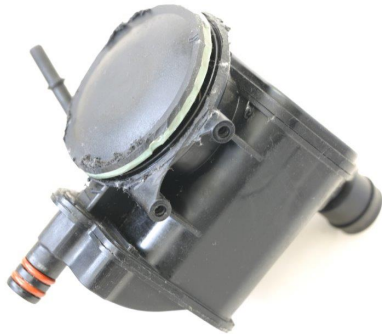
Auf nachfolgenden Bildern haben wir das verdeutlicht in dem wir solche ein Bauteil zerlegt haben. Die gerissene Membrane ist gut sichtbar. Über die Ansauganlage, bzw. über einen verbauten Unterdruckschlauch wird dann Öl direkt angesaugt und verbrannt.

Bild 56: Rundum aufgeschliffener Membrandeckel

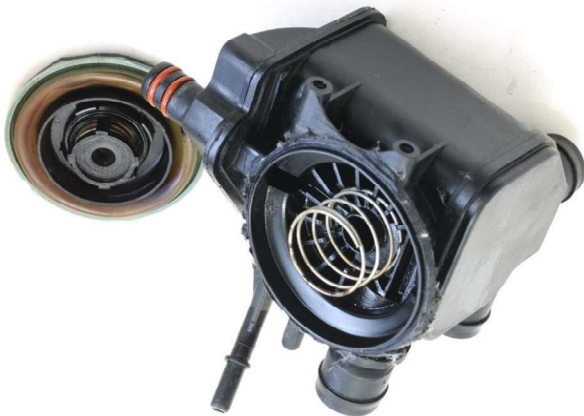
Bild 57: Geöffneter Separator (Ölabscheider)

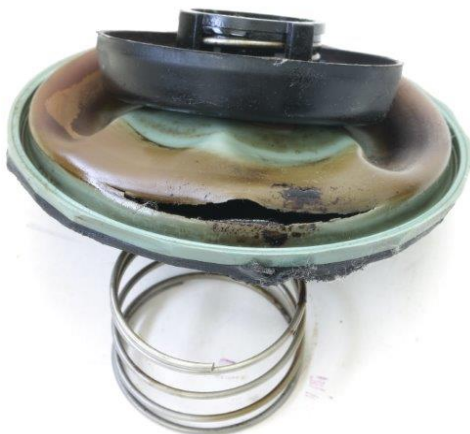
Dies kann auch zu einem Katalysatorschaden führen.

Bild 58: Deutlich sichtbar; die defekte Membrane

Leider gibt es keine verbesserten Ölseparatoren. Man sollte sich also nicht wundern, wenn am Heck plötzlich viel Qualm entsteht. Den Motor dann sofort ausmachen und das Fahrzeug in die nächste Fachwerkstatt schleppen lassen.

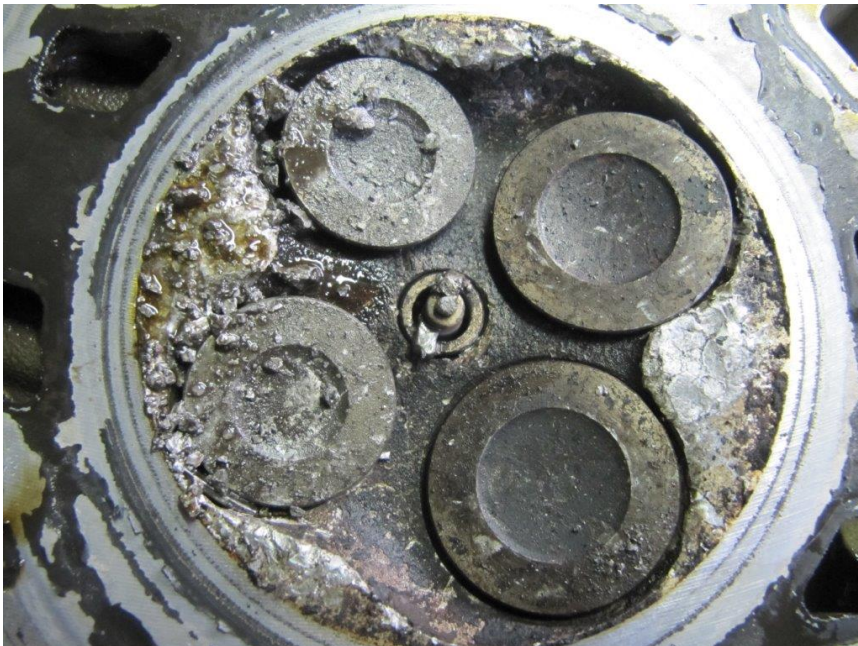
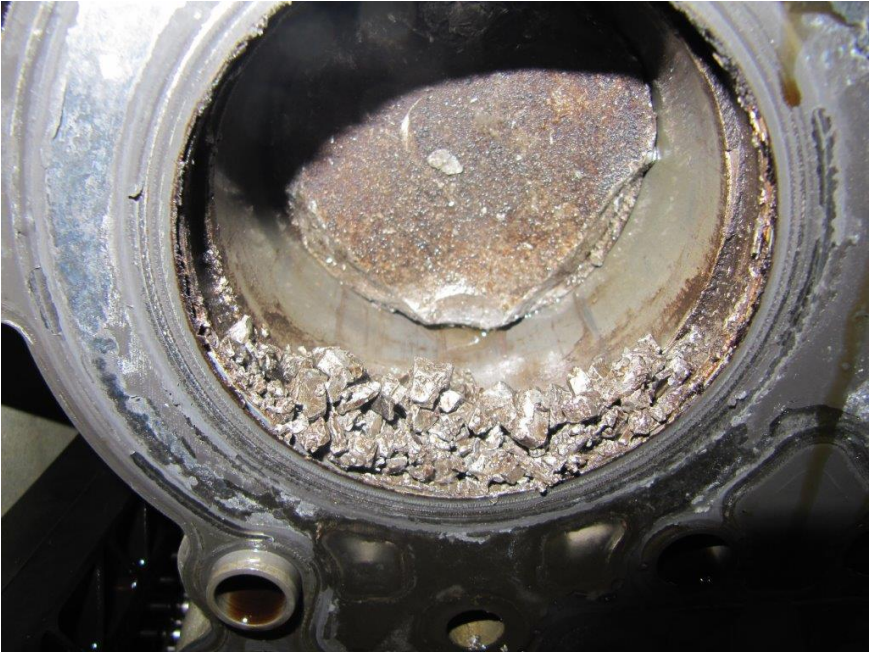
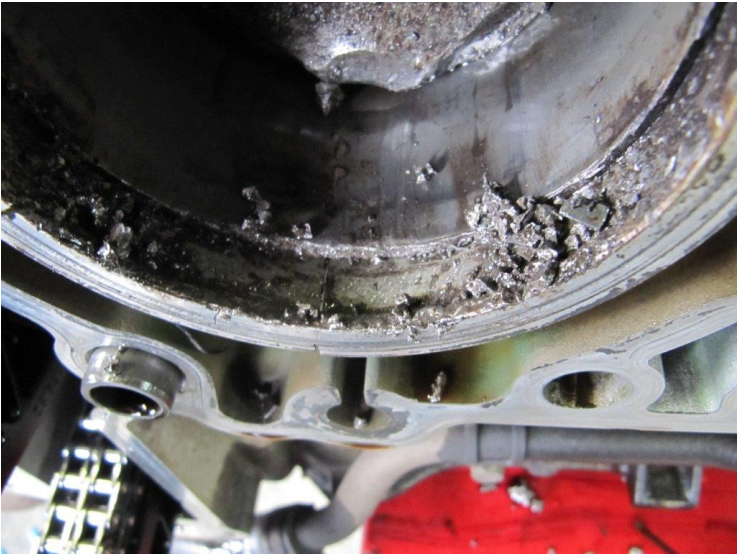
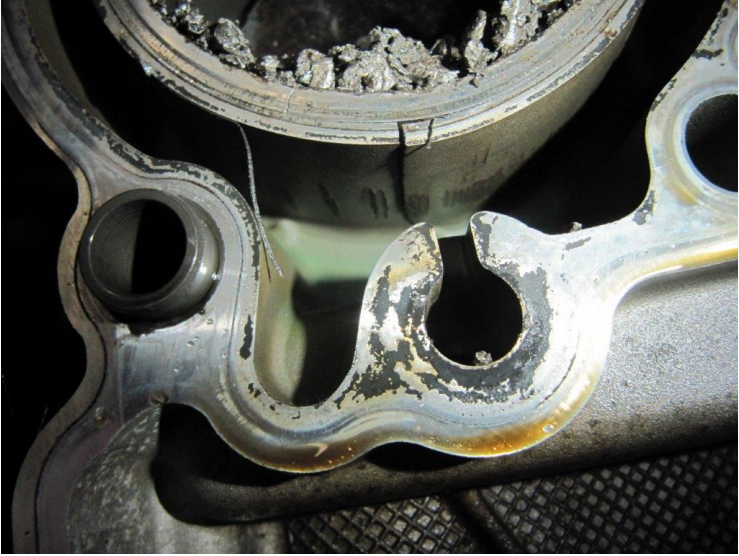
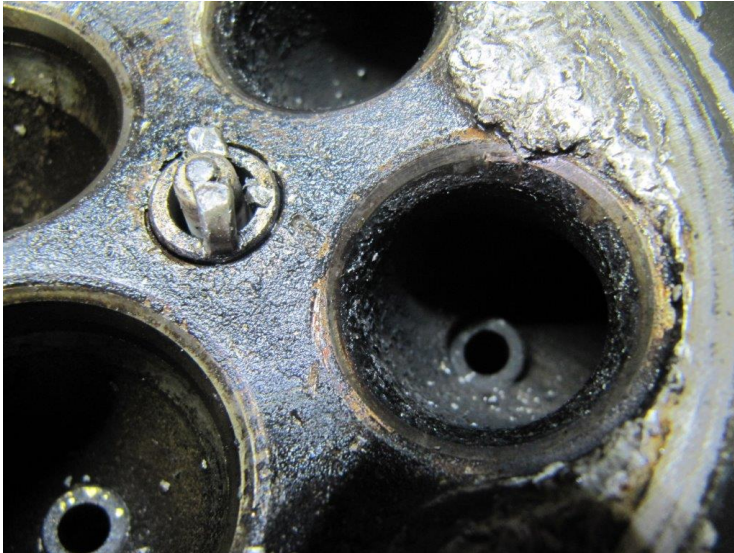
Die Bilder 1-5 zeigen einen extremen Motorschaden bei dem die Zylinderköpfe nicht zu retten waren. Das Motorgehäuse konnten wir, trotzdem sich die Lokasil-Inserts vom Block gelöst hatten, retten. Es wurden 6 neue Zylinder verbaut.

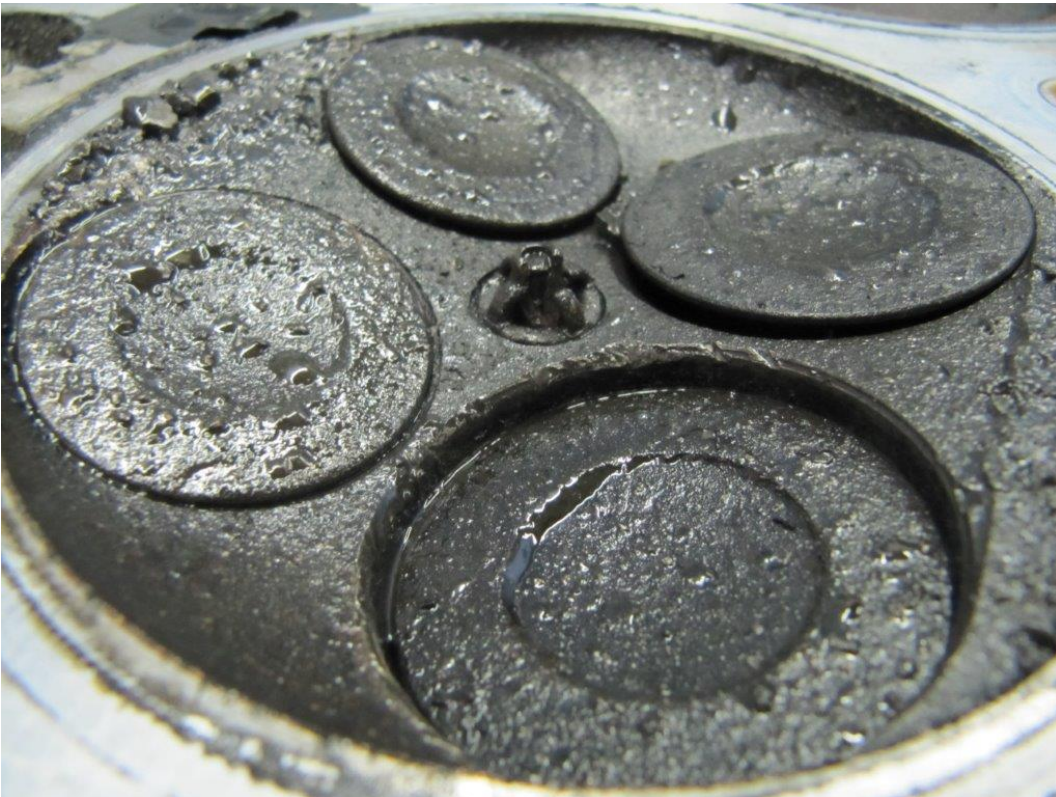
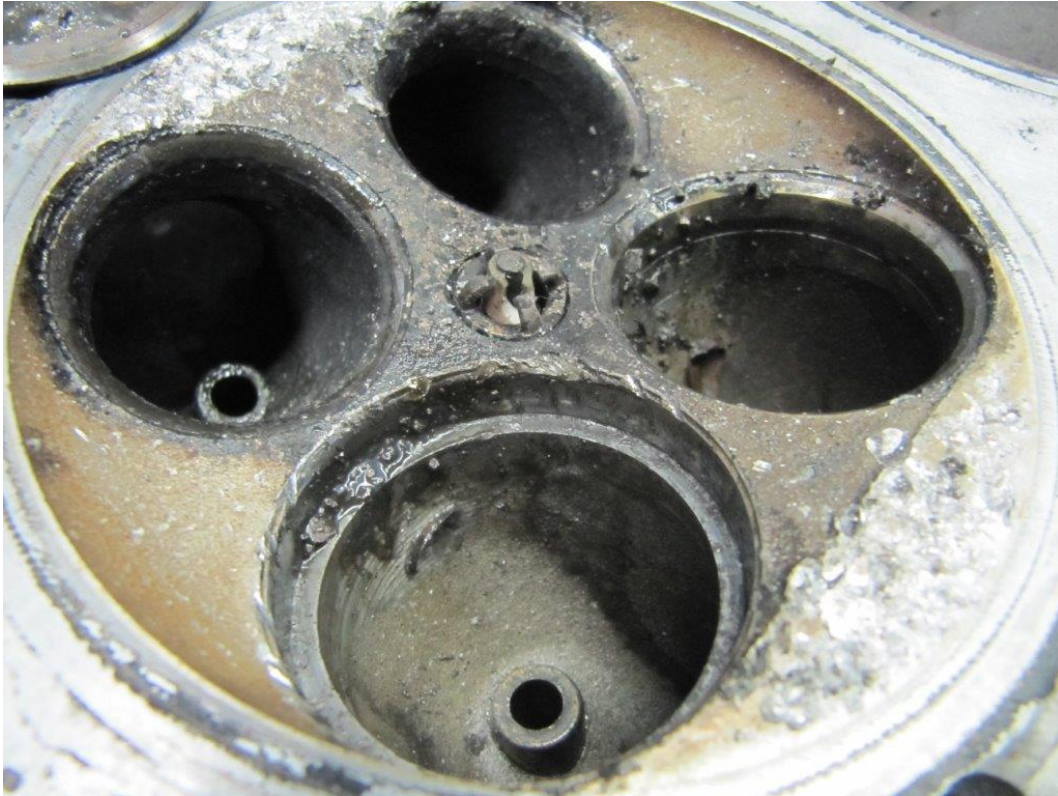
Bild 8 und 9 zeigen einen zerstörten Zylinderkopf, bei dem sogar ein Ventilsitz vollständig fehlt. Der Kopf konnte nicht gerettet werden.

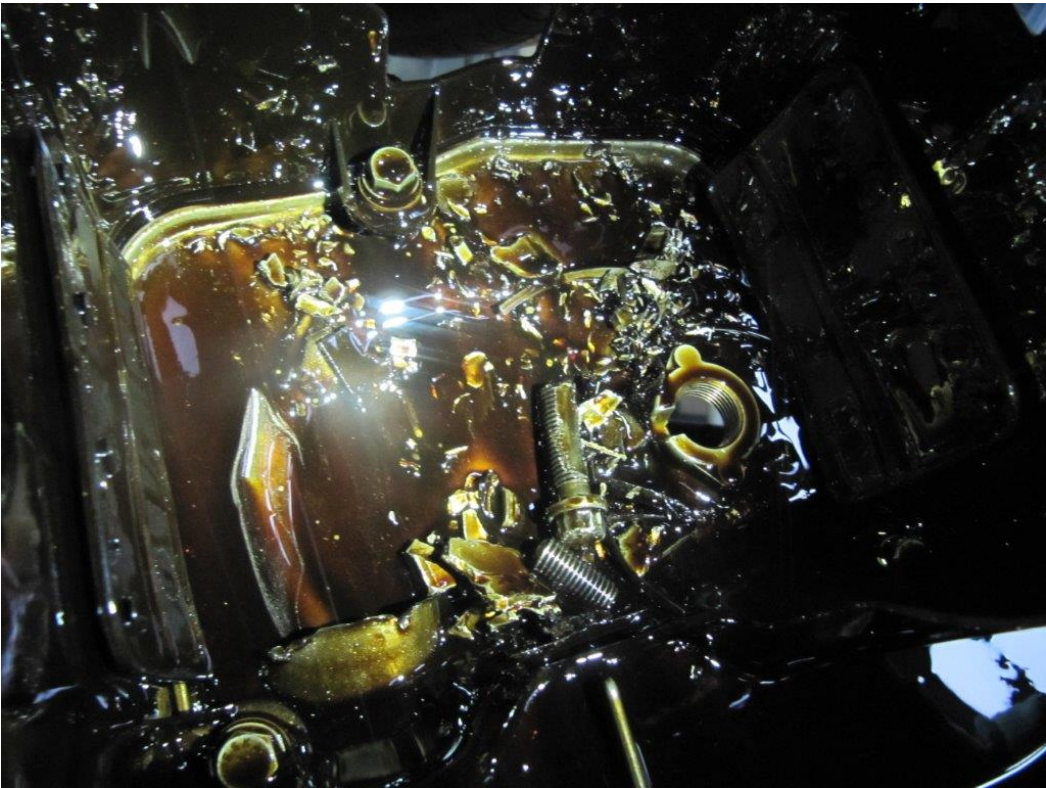
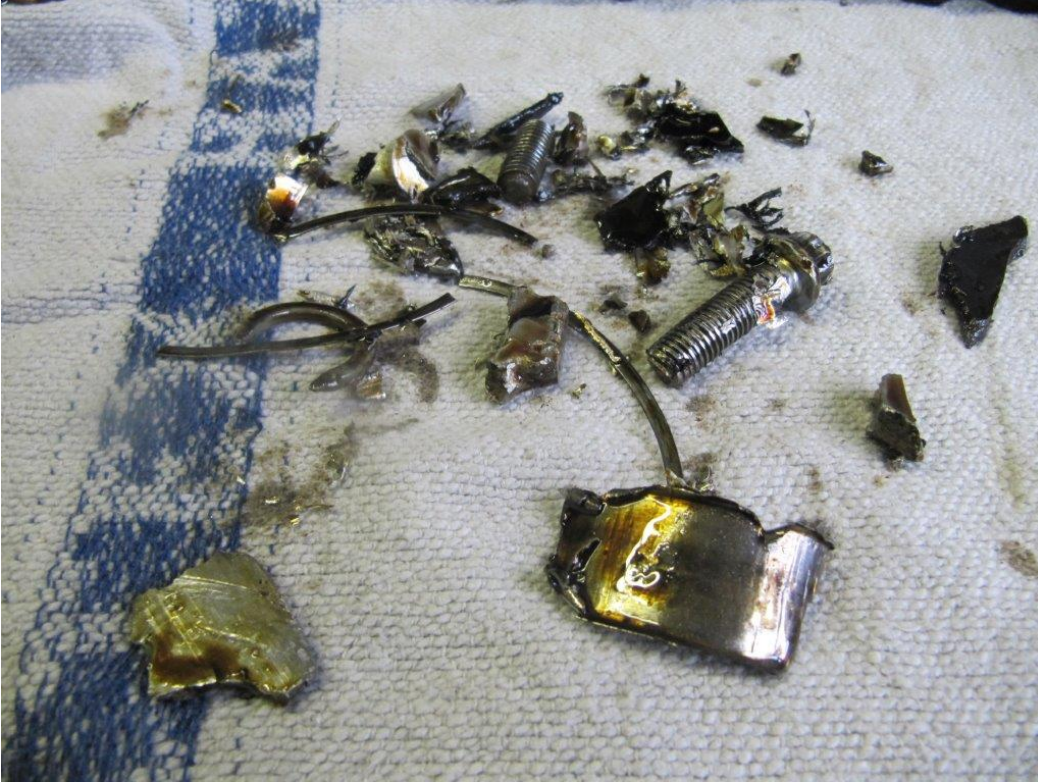
Bild 11-14 zeigt ein typisches Schadensbild eines Motototalschadens. Das Gehäuse und auch die Kurbelwelle wurden zerstört. Die Altteile konnten nicht mehr verwendet werden.

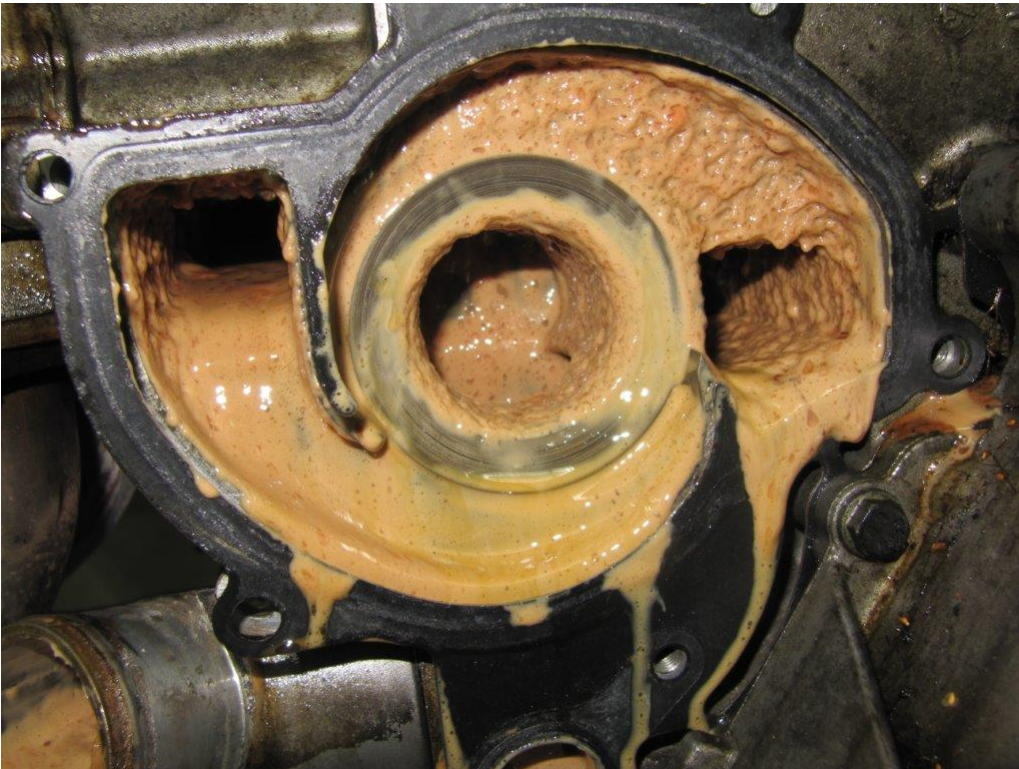
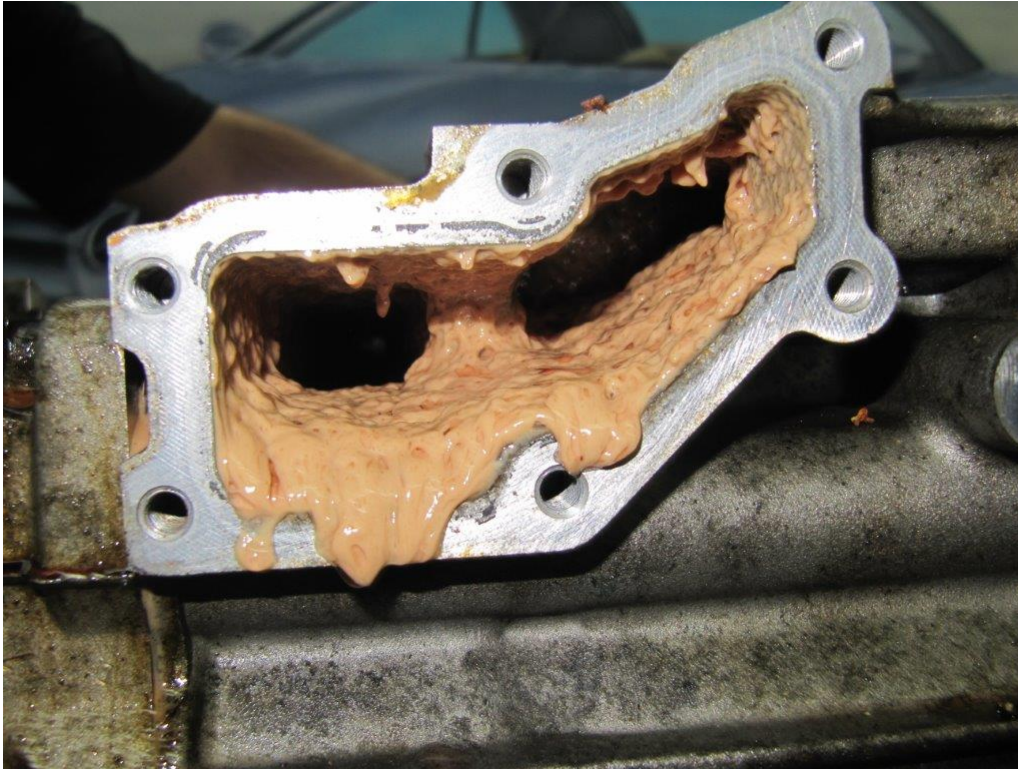
Bild 15 und 16 zeigen einen völlig mit Ölschlamm kontaminierten Motor. Kühlwasser und Motoröl haben sich auf Grund eines Risses im Zylinderkopf miteinander zu einer Emulsion vermischt. Eine sehr aufwändige Reinigung des gesamten Kühlsystems war erforderlich

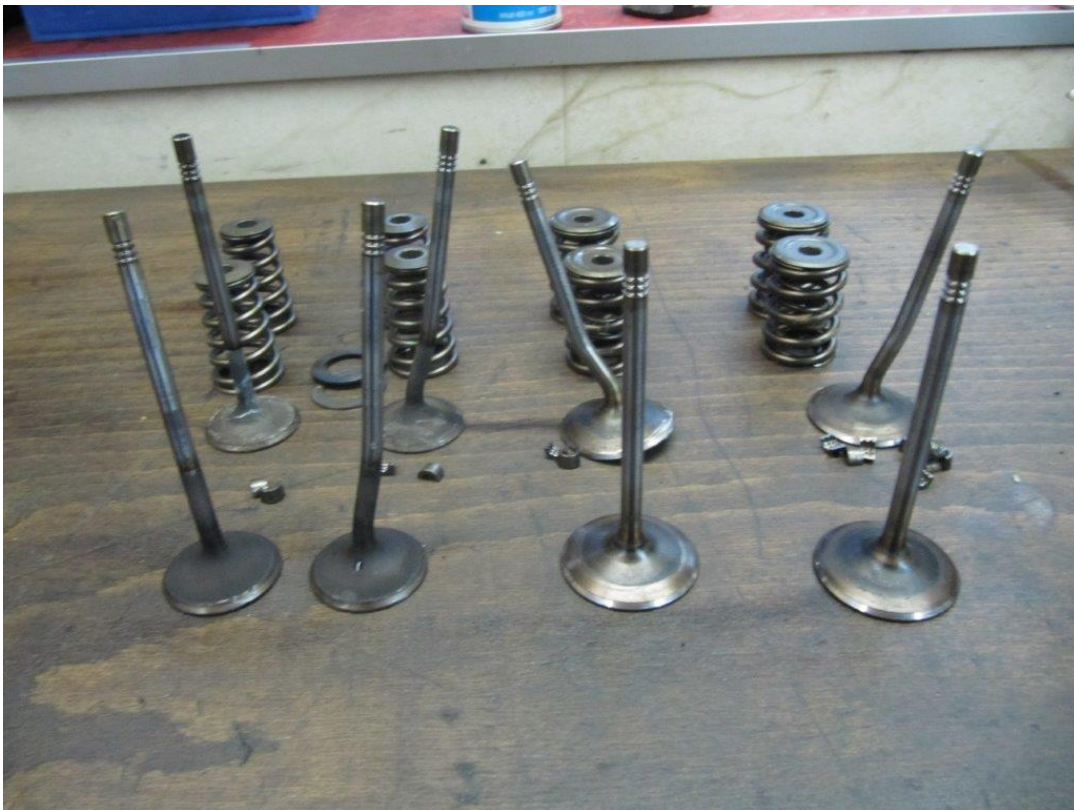
Bild 22: Krumm gewachsene Pffferlinge :-)
