Eine Kritische Analyse der Ursachen von Motorschäden wassergekühlter 6-Zylinder Porschemotoren der Baureihen M.96 / M.97

**Ein detaillierter Erfahrungsbericht von
Cartronic Motorsport Ing. GmbH**

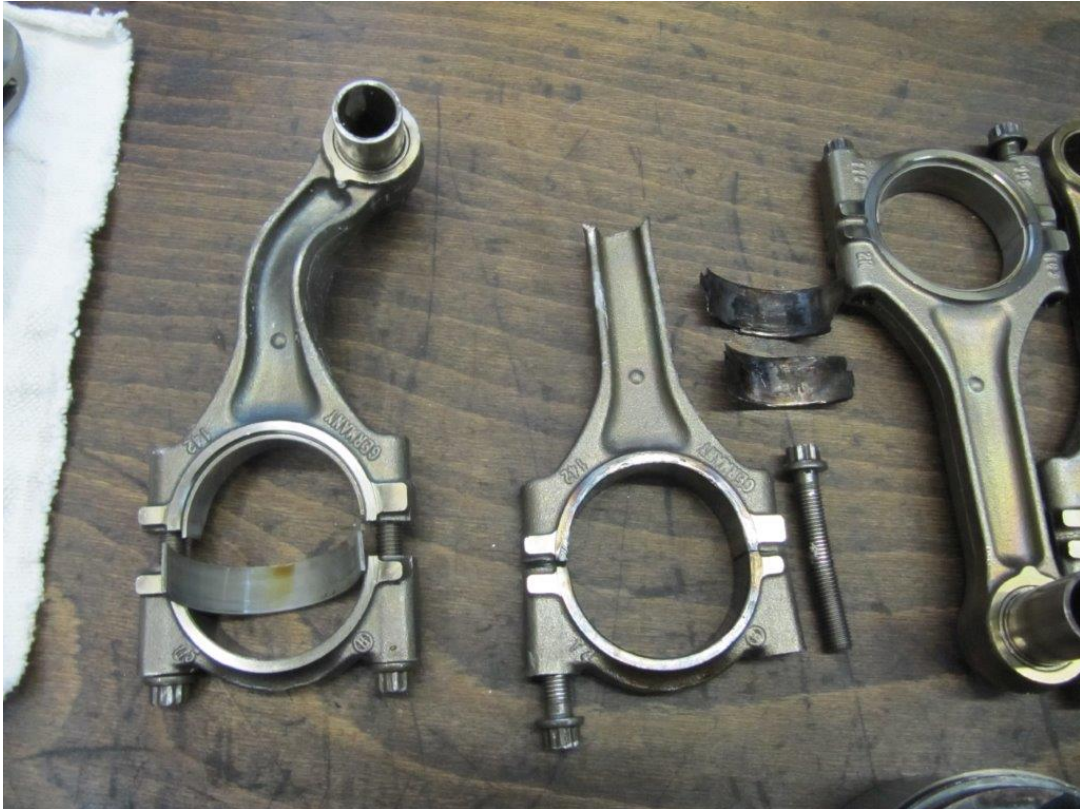
Bild 23

Bild 23: Bild 19 - 23 zeigen Bauteile aus einem völlig zerstörten Motor, der einem Kunden bei schneller Fahrt auf der Autobahn regelrecht explodiert ist. Von dem Motor konnten nur noch die Anbauteile weiter verwendet werden. Auch die Katalysatoren waren zerstört.

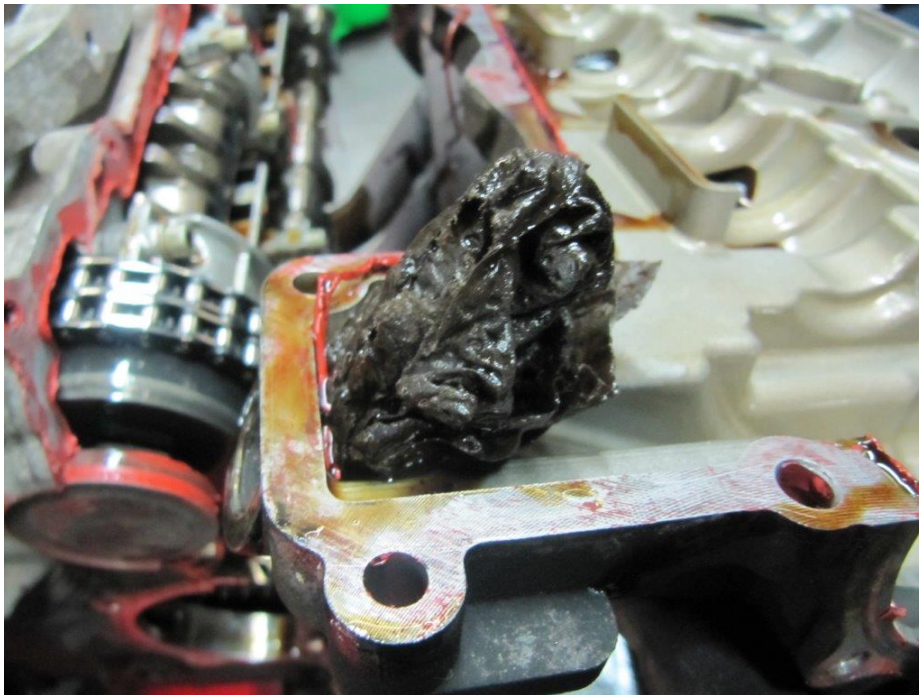
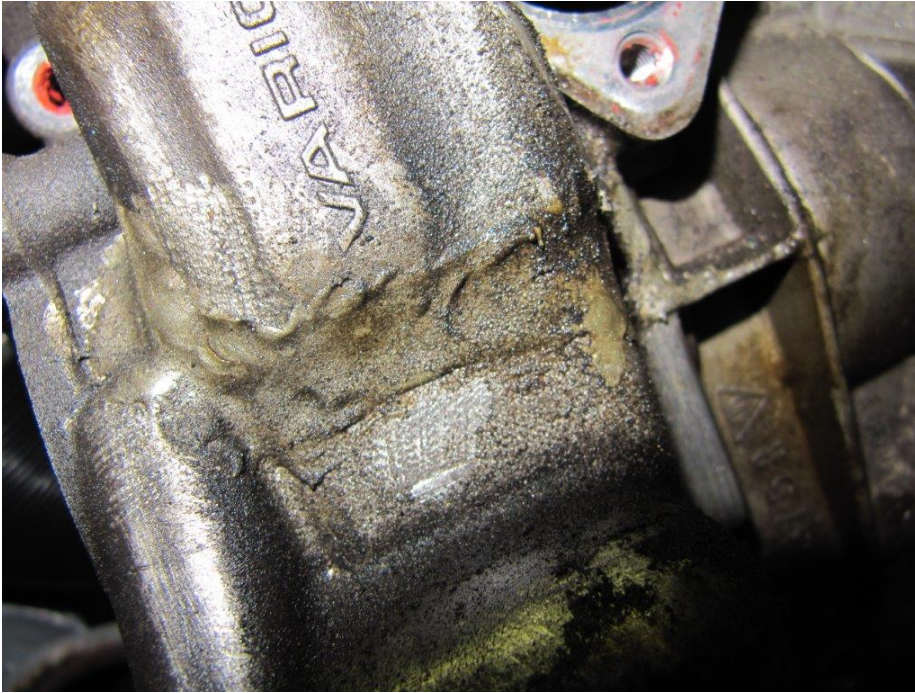
Bild 24 und 25 zeigen einen Motor, welcher bereits einmal mit beschädigten Teilen repariert wurde. Oben: Wir staunten nicht schlecht als wir ein ganzes Knäuel Putzpapier im Motor fanden. Unten: Gerissene Gehäuseteile wurden unfachmännisch von Außen verklebt.

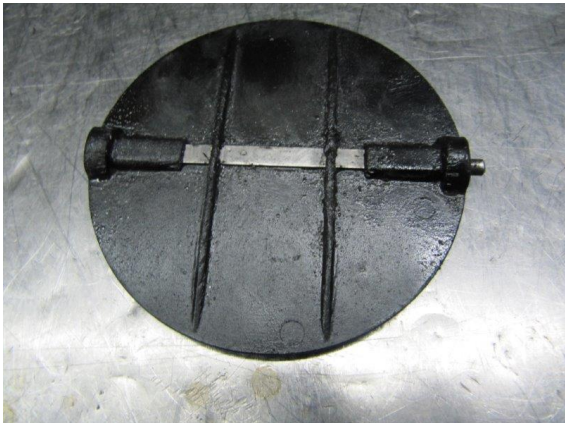
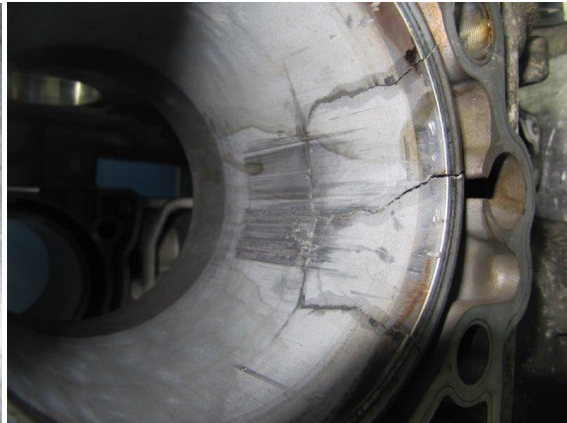
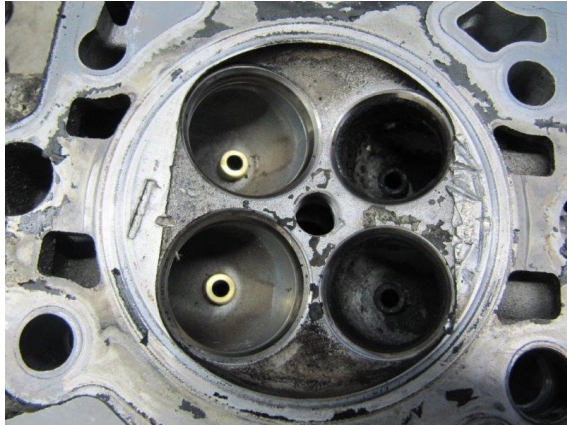
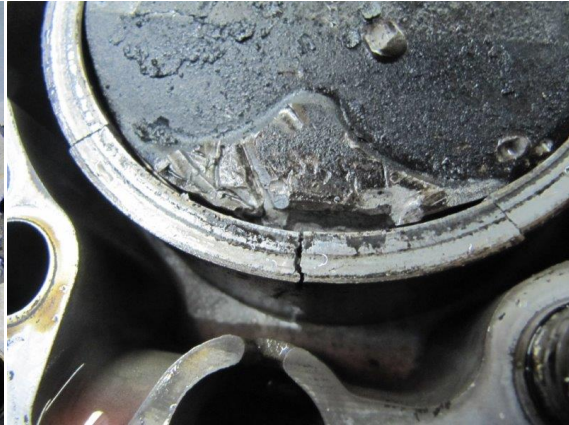
Bild 26-29: Der Motorschaden an einem Cayman S wurde durch eine defekte Umschaltklappe (oben links) der Ansauganlage verursacht, die vom Motor angesaugt wurde. Metallische Bestandteile der Klappenwelle zerstörten einen Kolben, samt Zylinder und Zylinderkopf. Ein Zylinder ist mehrfach gerissen.
