Eine Kritische Analyse der Ursachen von Motorschäden an wassergekühlter 6-Zylinder Porschemotoren der Baureihen M.96 / M.97

**Ein detaillierter Erfahrungsbericht von
Cartronic Motorsport Ing. GmbH**

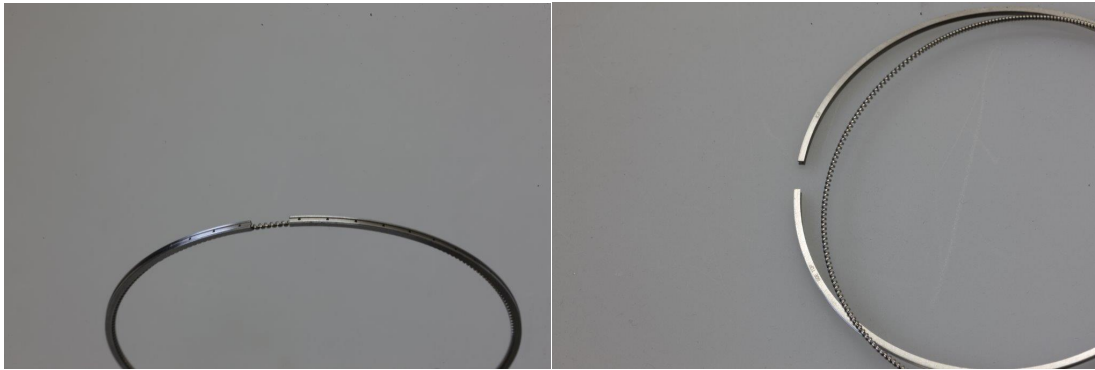
Standard 2-teilige Aftermarket Normform-Ölabstreifringe

Bitte nehmen Sie Abstand von diesen Ringen. Fragen Sie Ihre Werkstatt, welche Ringe verbaut werden sollen. Cartronic ist sich sicher, dass es weltweit keine besseren Kolbenringe für Porschemotoren gibt, als die, die wir oder das Werk verbauen

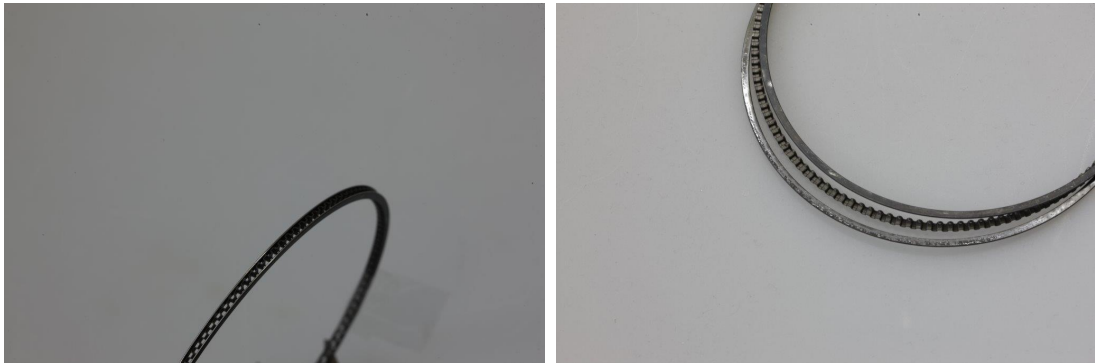
Hochwertige und effektive 3-teilige Ölabstreifringe

Inzwischen lassen wir uns sehr hochwertige Kolbenringe für unsere überholten Motoren herstellen. Diese werden speziell für uns durch die weltweit bekannte Firma Federal Mogul (Goetze) hergestellt, sind von der Konstruktion sehr genau an diese Anforderungen abgestimmt und den OEM Ringen sehr ähnlich. Diese Art Kolbenringsätze sind auch in den Originalmotoren mit Lokasilzylindern verbaubar. Unsere Ölabstreifringe sind, wie die original verwendeten Ringe auch, dreiteilig aufgebaut. Ringsätze für das Aftermarktgeschäft enthalten wesentlich einfacher aufgebaute Ringe einer günstigen Ausführung, teilweise sogar ohne Beschichtung. Unsere verbauten Ringe heben sich deutlich von den im Zubehör angebotenen „günstigen“ Aftermarkt-Normform-Ringen, die auch von Federal Mogul angeboten werden, ab. Gerade bei Boxermotoren, die generell zu Ölverbrauch neigen, sollte man besonderen Wert auf effektiv arbeitende Ölabstreifringe legen. Natürlich sind diese Ringe deutlich teurer in der Anschaffung.

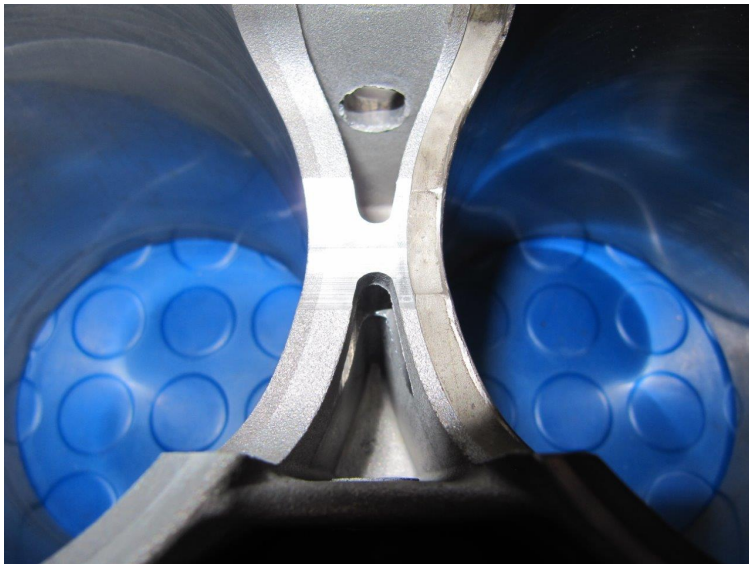
Bild 5: Rechts, ein neu eingeschrumpfter Schmiede-Zylinder. Links, ein Original Zylinder. Gut erkennt man den dunkleren Bereich der Lokasil®-Lauffläche der rund 1/3 der Materialstärke ausmacht. Aus diesem Bereich stammen die sich lösenden Silizium Partikeln.

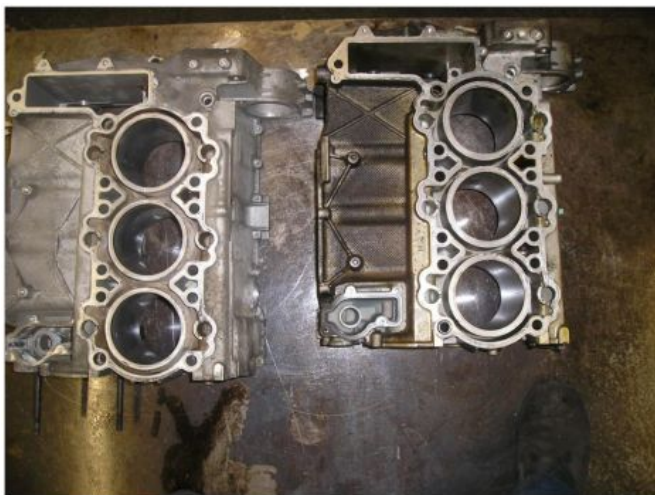
Bild 7: Identische Blockmaße für unterschiedliche Bohrungen. Auffallend die unterschiedlichen Kühlwasserräume rund um die Zylinder.

Die 3.6 und 3.8 Motoren haben einen längeren Hub, aber den gleichen Block und Verdichtungshöhe der Kolben - somit haben sie kürzere Pleuel. Genau diese Tatsache erhöht die Last auf die Zylinderwand noch einmal, selbst wenn der Verbrennungsdruck gleich geblieben wäre. Dieser ist aber auch höher und macht somit aus dem im Grunde genommenen relativ geringen Einfluss ein echtes Problem. Da die Kolben allmählich immer größer geworden sind, sich aber die externen Abmessungen des Blocks nicht verändert haben, wurden die Kanäle und Freiräume für das umfließende Kühlmittel, zusammen mit der Größe der Zufuhrlöcher für Kühlmittel, reduziert. Die Menge an eingespritztem Öl zur Bohrungsschmierung blieb auch die gleiche, trotz der größeren Flächen, die sich mit den zunehmend größeren Bohrungen ergaben. Jede für sich gesehen, sehr kleine Änderungen, die aber bei einer Kombination die Wahrscheinlichkeit des Scheiterns erhöhen. Und so kam es dann auch.

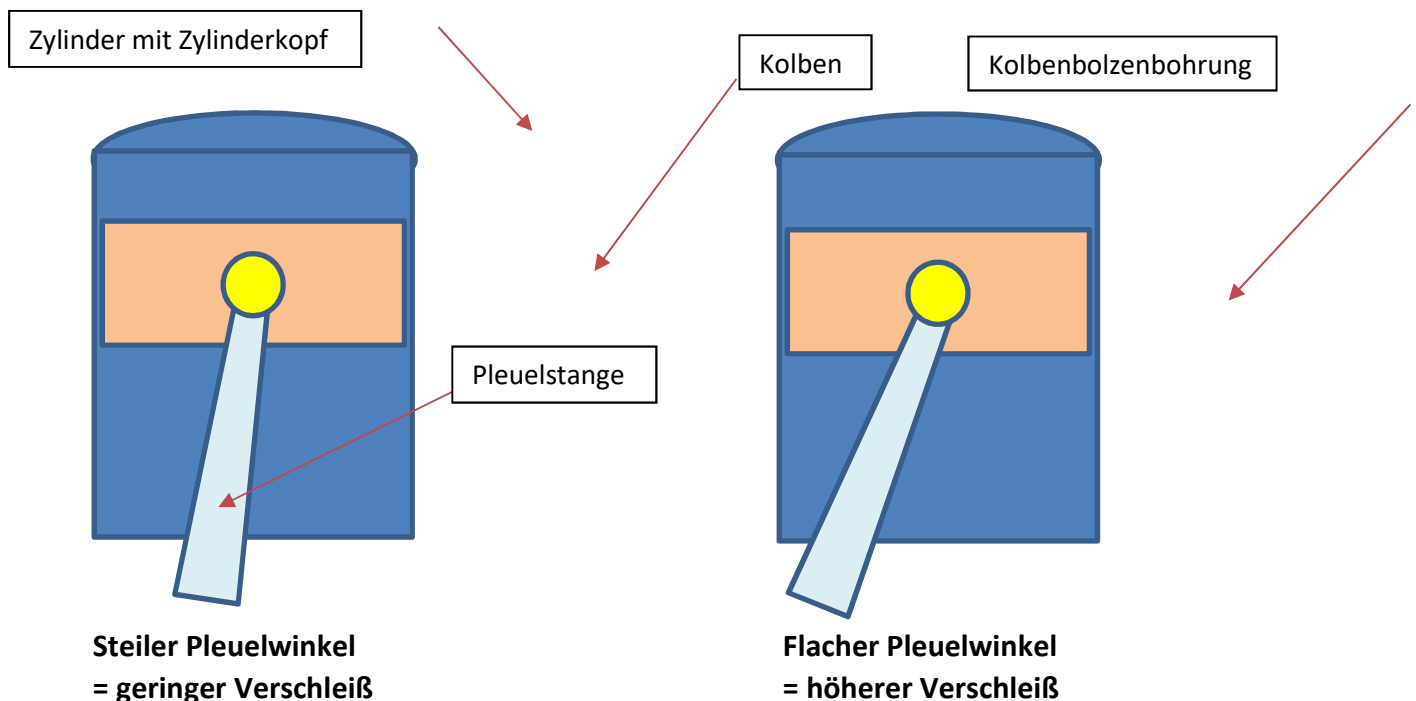
Darstellung 2: Die Pleuelstange im linken Beispiel lässt einen großen, „steilen“ Winkel erkennen. Im Verbrennungsvorgang (Druck von oben) wird im Vergleich und Unterschied zu dem rechten Beispiel eine geringere Kraft in die Zylinderwandung eingeleitet.

Mit Sicherheit trägt dieses, sich zum Negativen hin veränderte Verhältnis, mit dazu bei, dass die 3,6er und besonders die 3,8er Motoren häufiger durch Kolbenfresser, Schaden erleiden.

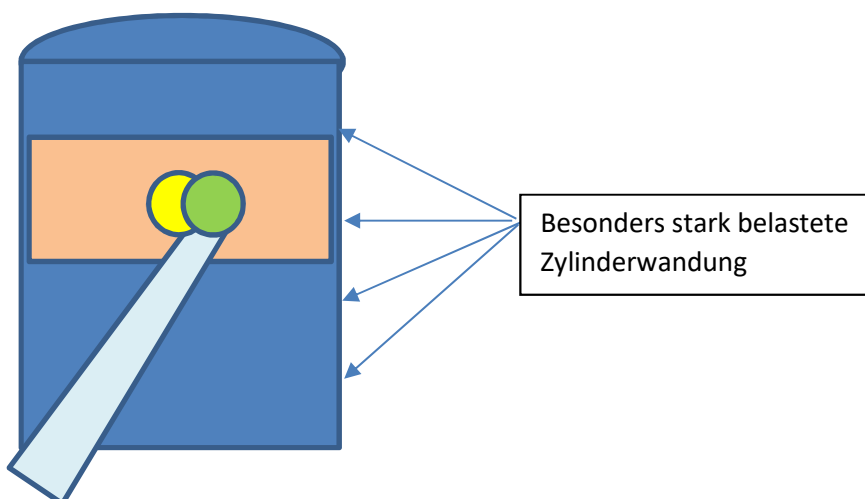
Darstellung 3: Übertrieben dargestellte Des-Achsierung der Pleuellagerung (grün)

**Noch flacherer Pleuelwinkel
durch Des-Achsierung der Pleuellagerung
= noch höherer Verschleiß**

Bei den M96/97 Motoren macht sich die nur auf eine Seite positiv wirkende Des-Achsierung der Kolbenbolzenbohrung auf der anderen Seite kontraproduktiv bemerkbar. Zum einen wird das Tick-Over-Geräusch nicht vermieden und zum anderen wird die Anlegekraft des Kolbens an die Zylinderwandung erhöht, weil der Pleuelwinkel flacher wird.

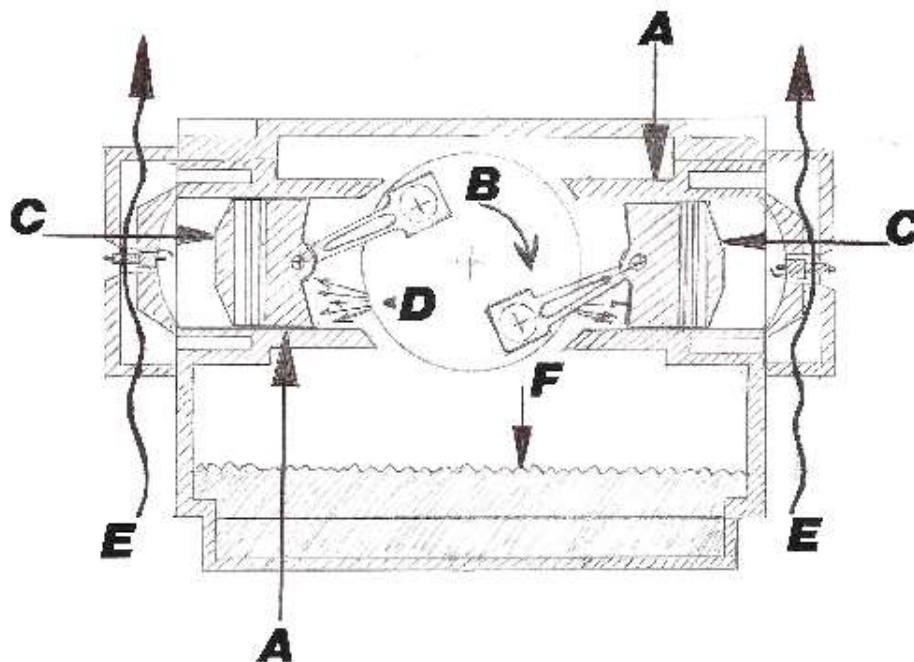
Entschuldigen Sie die vereinfachte Darstellung eines Schnittes durch einen Motor. Diese ist aber ausreichend, um die wichtigsten Sachverhalte zu erklären. In dem mit „A“ markierten

Zylinderbereich, herrscht der höchste Druck auf die Laufbahn des Zylinders. Sie können erkennen, dass, um die Pleuelstange „B“ im Uhrzeigersinn rotieren zu lassen, der Druck der Verbrennung den Pleuelstange „C“ nach unten, genau auf diese Bereiche, drückt. Die Stellen, die mit den höchsten Drücken im Motor beaufschlagt werden, liegen im Bereich der Bank 2 an der Oberseite des Zylinder. Bei der Bank 1 sind es die unteren Bereiche der Zylinderlaufflächen.

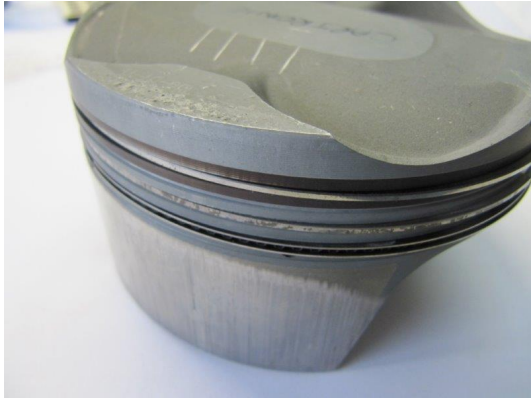
Bild 10: Auf dem Kolbenboden sieht man deutlich erkennbare Einschlagspuren. Dieser Kolben ist auf Grund seiner Konizität am Zylinderkopf angeschlagen. Dies macht sich durch „metallisch“ klingende, Klopfgeräusche bemerkbar. Aber nur, wenn der Motor auf Betriebstemperatur ist.

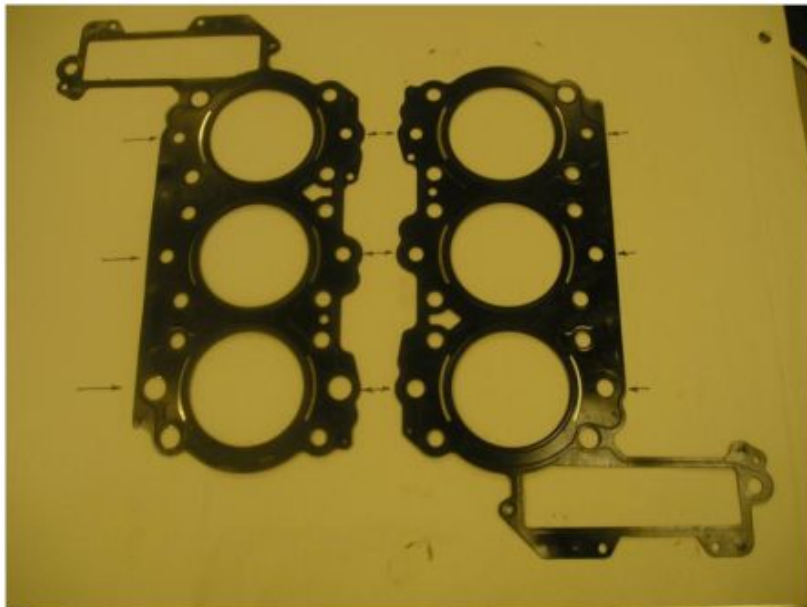
Das folgende Foto zeigt die beiden Seiten einer 3.4er Zylinderkopfdichtung (2.5, 2.7 und 3.2 Boxster waren ähnlich), so platziert, wie sie auf den Motor passen würden. Die Pfeile weisen auf die Zufuhrlöcher für das Kühlmittel zu jedem Zylinderbereich. Man erkennt bei genauem Hinsehen, dass sie sich in der Größe unterscheiden. Das größte Zufuhrloch ist an der rechten unteren Ecke der linken Dichtung und es ist auch zu sehen, dass die Zufuhrlöcher zunehmend größer werden, sobald das Kühlmittel entlang jedem Zufuhrloch von oben nach unten wandert. Der Flächenbereich, der die Durchflussmenge steuert, ist proportional zu diesem Durchmesseranstieg zum Quadrat.

Die Dichtung der anderen Motorseite erkennt man auf der rechten Seite des Fotos. Wenn es umgedreht wäre, so dass die linke Dichtung gespiegelt wäre, würde man sehr gut sehen, dass das Loch, das auf der linken Dichtung das größte ist, neben dem kleinsten Loch in der rechten Dichtung liegt. Wenn die gleiche Zylinderkopfdichtung also für beide Seiten verwendet werden würde, wäre der Kühlmittelfluss für den gleichen Zylinder, um etwa 66% reduziert.

Bild 17: Bild der "alten", besseren und noch asymmetrisch aufgebauten Kopfdichtung

Ein unabhängiger Porschespezialist, für den wir Motoren reparieren, hat diese Erfahrung tatsächlich gemacht, als er irrtümlich die falsche Dichtung an der falschen Seite eines experimentellen Kompressor Motors (kann nicht funktionieren!) angebracht hatte. Anscheinend wurde die Dichtung in einer Verpackung mit falscher Teilenummer geliefert. Damit montierte er unabsichtlich die Dichtung mit dem „kältesten Einlassloch“ an der Stelle, vorgesehen für das „heißeste Loch“. Das Ergebnis war ein ähnliches Festfressen des Kolbens in Verbindung mit starken Riefen in der Lauffläche. Die Bedeutung einer asymmetrischen Anordnung der Kanallöcher in den Zylinderkopfdichtungen wird damit eindringlich demonstriert und in ihrer Wichtigkeit bestätigt.

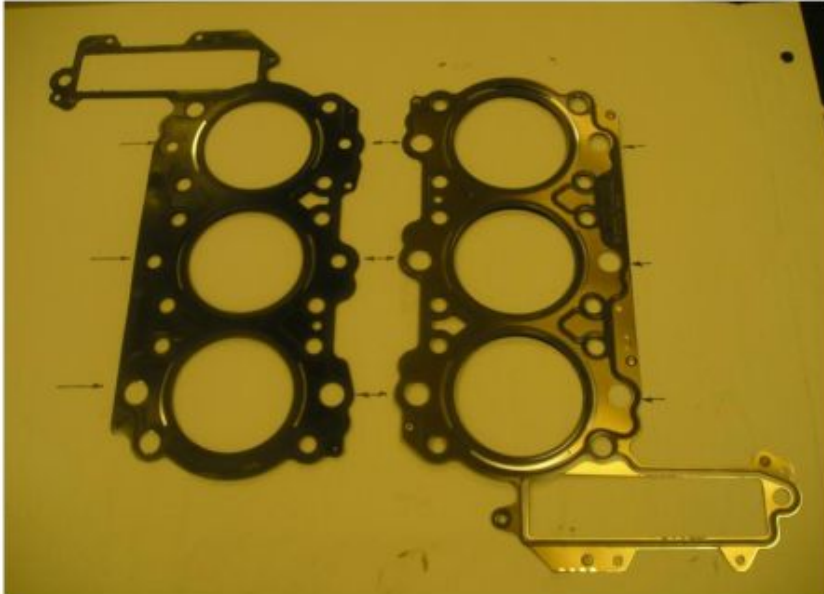
Bild 18: Rechts liegt die „neue“ Dichtung mit gleichgroßen Löchern. Links die „alte“.

Vorteile verbergen häufig auch etwas Nachteiliges. In diesem Falle ist es der Verzicht auf feine Steuerung des Kühlmittelstroms für jeden einzelnen Zylinder. Die alten und ursprünglichen Dichtungen in den älteren Motortypen verfügten noch über diesen konstruktiven Vorteil. Nun kommt es bei den Motoren zu einer unterschiedlichen Temperaturverteilung, bei der einige Zylinder heißer laufen als andere. Das gab es früher nicht. Ein Problem, das schwerer wiegt als man denkt. Aufgrund der allgemeinen Schwächung der Motoren durch mehr Hubraum und Leistung wäre es angebracht gewesen, den Temperaturhaushalt zu optimieren statt ihn zu schwächen.

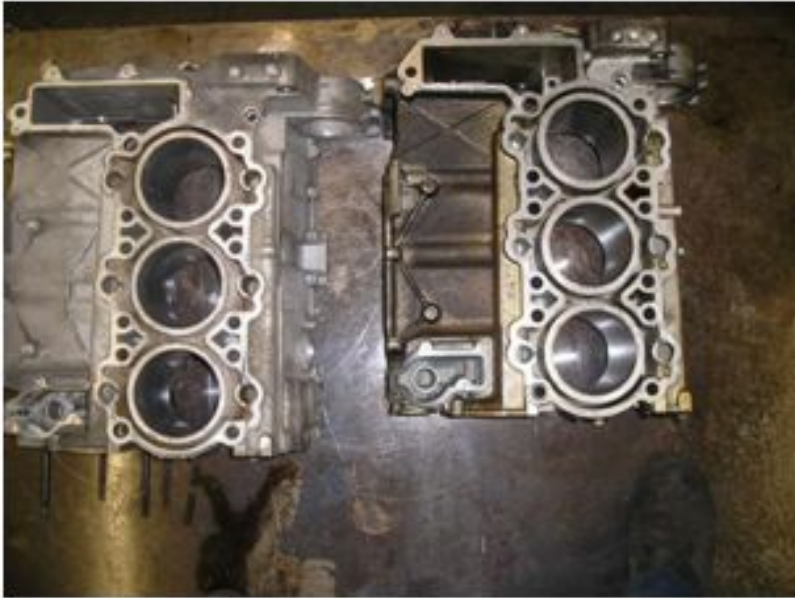
Die M.96 und M.97 Motoren weisen noch ein weiteres für diese Motortypen konstruktiv kritisch zu betrachtendes Merkmal auf. Die oberen Enden der Zylinder(röhren) stehen offen, ohne stabile Verbindung zu anderen Bauteilen des Motorblocks, frei im Raum. Lediglich der Anpressdruck durch den montierten Zylinderkopf hält die Zylinder in Position. Motorengehäuse in der Open-Deck Version lassen sich problemlos im kostengünstigen Druckgussverfahren herstellen. Beim stabileren Closed-Deck Gehäuse ist das nicht möglich. Da die Porsche AG einen Motorblock mit eingegossenen Lokasil-Linern realisieren wollte, konnte man die Vorteile der kostengünstigen Herstellung nutzen. Ein Closed-Deck Gehäuse ist steifer. Die Deckplatte verhindert auf Grund ihrer stabilen Bauart einen Zylinderverzug. Dafür hat ein Open-Deck Gehäuse allerdings den Vorteil, dass die oberen heißen Bereiche der Zylinder besser gekühlt werden, da diese frei von Kühlwasser umspült werden. Open-Deck Motoren sind deshalb immer mit einer sehr stabilen Zylinderkopfdichtung versehen. Durch die Verwendung von Stahlzylinderkopfdichtungen gleicht man die geringere Stabilität der Konstruktion aus. Die einzelnen Zylinder bestehend aus einem Metall-Matrix-Verbundstoff-Zylinder. Ein mit Aluminium umgossener und infiltrierter Keramik-Liner aus einer Siliziumlegierung und eine dünne gegossene Aluminium-Außenhülle, die alles in Position hält. Besser wäre es, wenn die Zylinder oben geführt wären, also über ein geschlossenes Dach verfügten.

Bild 20: Oberseiten eines 3,2er Boxster S und eines 3,4er Motors in Open-Deck Konstruktion

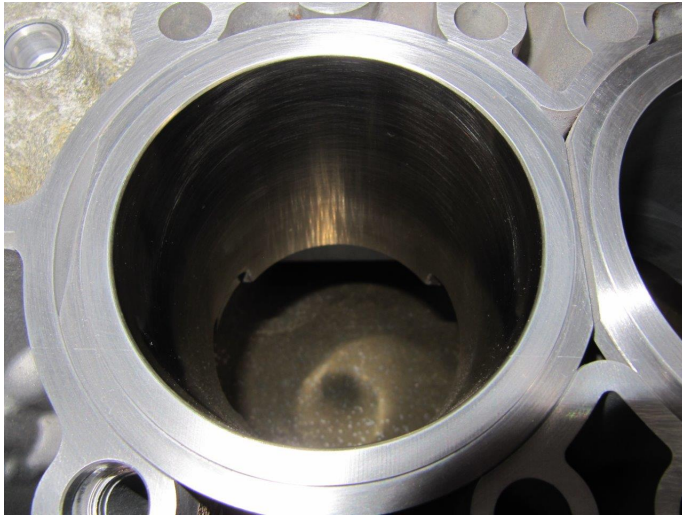
Bild 22: Erneuerter Schmiede-Zylinder mit NiSiC-Beschichtung

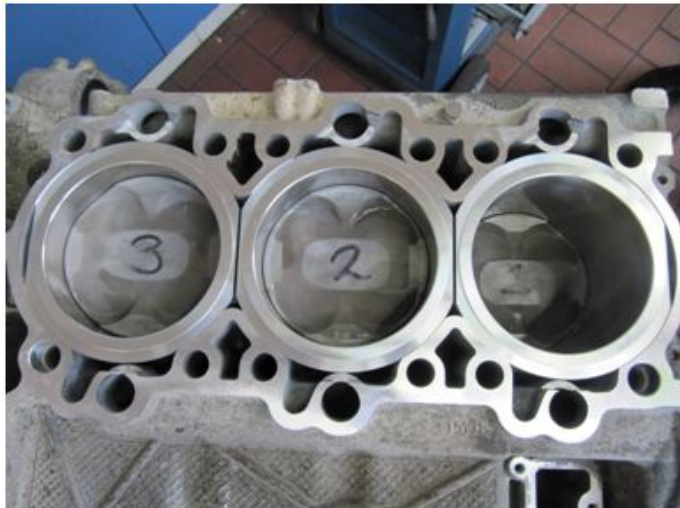
Bild 23: Ein von Cartronic Motorsport auf Closed-Deck modifizierter 3,8Ltr. Motor mit NiSiC Zylindern.

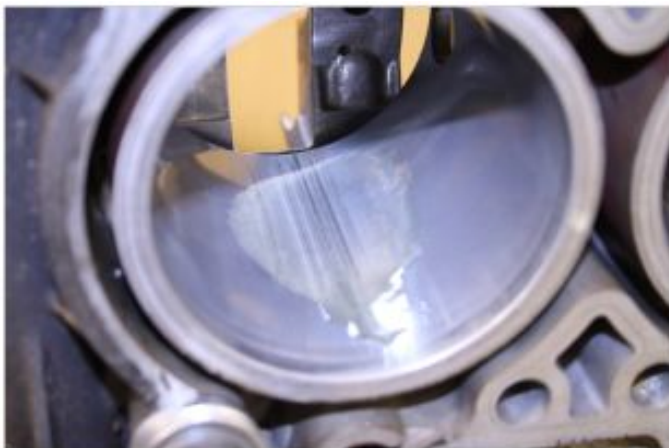
Bild 25: Die Problemlösung. Eine weitere Spritzöldrüse versorgt den kritischen Bereich im Zylinder

Wir hatten damit den Beweis erbracht, dass die Zylinder der Bank 2 viel zu trocken liefen und wir mit dem Einbringen von zusätzlichem Schmieröl genau richtig lagen. Nun lag die erste Bestätigung für einen konstruktiven Missstand an diesen Motoren tatsächlich vor.

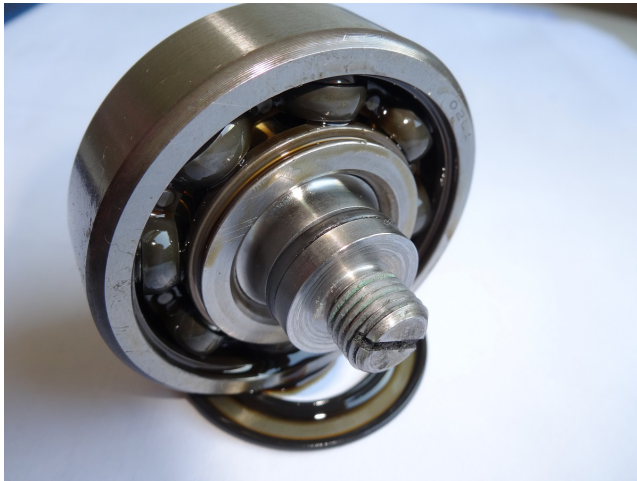
Bei dem auf Bild 34 abgebildeten Lager des Typs 6305, welches wir zwecks Austausch aus einer Zwischenwelle eines 997 Motor aus dem Jahr 2007 ausgebaut haben, wurde von uns einer der Lagerdeckel entfernt. Man erkennt sehr genau, dass sich keinerlei Fett mehr in dem Lager befindet, dafür aber eine geringe Menge an Motoröl. Da sich im Normalbetrieb aber beide Lagerdeckel auf dem Lager befinden, kann man auf keinen Fall von einer ausreichenden Schmierung sprechen. Wir verwenden ausschließlich sehr spezielle Lager, welche nicht radiale Kräfte, sondern auch axiale Kräfte vertragen und welche eine um rund 30% höherer Tragfähigkeit haben. Diese Lager sind um Faktor 90 teurer als die von Porsche verwendeten Lager.

Bild 32: Originallager aus Zwischenwelle eines M97/X51 Motors. Lagerdeckel wurde entfernt. Nach 45.000 Km Laufleistung keine Fettfüllung mehr vorhanden. Zwar noch keine Späne, aber dafür nur eine geringe Mengen Motoröl. Ein potenzielles Problemlager!

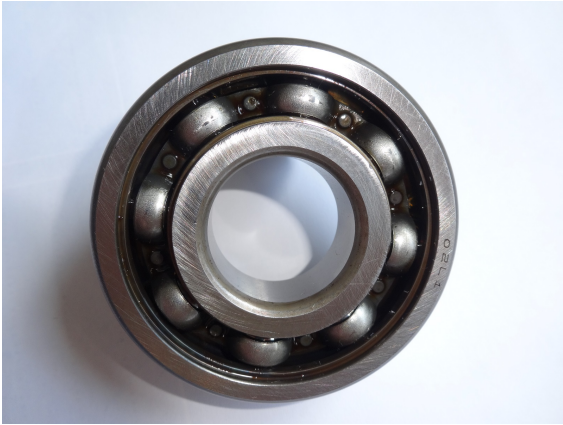
Bild 34: Zwischenwellenlager original - einreihig mit Stahlkäfig und 8 Kugeln, Lagerdeckel wurde nachträglich entfernt.

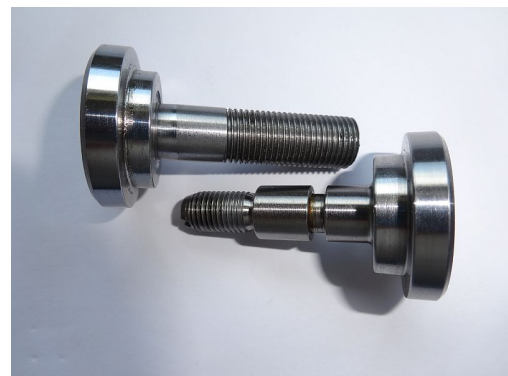
Bild 38: Verstärkte Version von Cartronic / 10mm mit Gewinde M10 vs. Serie/ 10 mm mit Gewinde M8 und 6,3 mm Materialstärke an schwächster Stelle

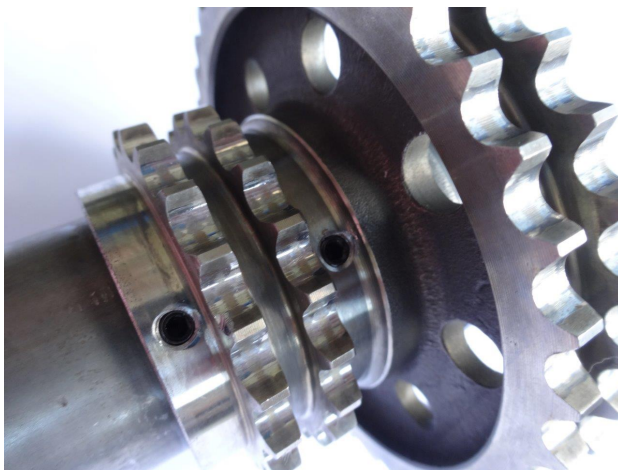
Ebenfalls häufig beobachtet, und Ursache für Motorschäden sind sich auf den Wellen drehende Kettenräder. Dies sollte natürlich nicht passieren, da sich dadurch die Steuerzeiten ändern und es zu erheblichen Schäden im Zylinderkopfbereich und an den Kolben kommen kann. Im schlimmsten Fall, kann es zu Ventilabrissen mit begleitenden Motortotalschäden kommen. Die Ursache ist eine mangelhafte Verpressung (Schrumpfung) der Kettenräder auf den Wellen. Damit wir die Ursache wirklich verstehen konnten, haben wir einige Wellen in ihre Bestandteile zerlegt und dabei festgestellt, dass die Flächenpressung zwischen Kettenrad und Wellenrohr teilweise nur 30% betrug. Bei einigen Wellen fanden wir sogar Korrosion zwischen den beiden Bauteilen. Da ein Kettenrad aber nur dann das anliegende Drehmoment auf eine Welle übertragen kann, wenn es ausreichend stark mit der Welle verbunden ist, ist es nicht verwunderlich, dass sich bei solch schlechten Tragbildern verdrehte Kettenräder einstellen.

Bild 42: Zusätzliche Verstiftung der Kettenräder. Die ultimative Verdrehsicherung. „by Cartronic“

Wir haben dieses potenzielle Problem ausgeschaltet, indem wir bei allen Zwischenwellen, welche wir seitens der Lagerung optimieren, die verdrehgefährdeten Kettenräder mit jeweils 3 Gewindestiften sichern.

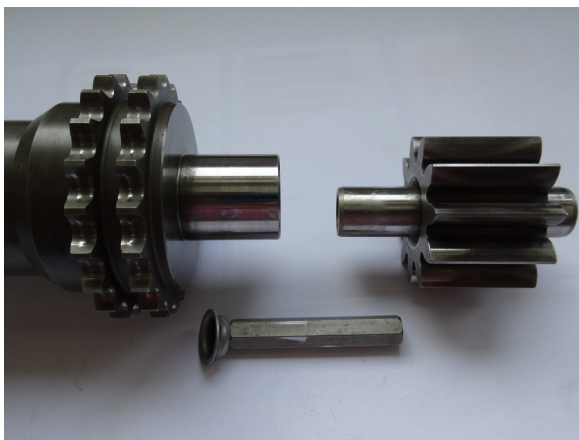
Leider kann es in seltenen Fällen dazu kommen, dass sich dieser verpresste Deckel lösen und abfallen. Der lose Antriebszapfen zwischen Welle und Pumpenritzel rutscht dann durch und fällt ebenfalls und sicher nach recht kurzer Zeit in das Innere der Zwischenwelle. Geschieht dies, bleibt die Ölpumpe stehen und alle Lagerstellen des Motors werden nicht mehr mit Öl versorgt. Es kommt unmittelbar danach zu einem kapitalen Motorschaden.

Bild 43: Zwischenwelle Links- Anschlagdeckel und Zapfen Mitte - Ölpumpenrad rechts

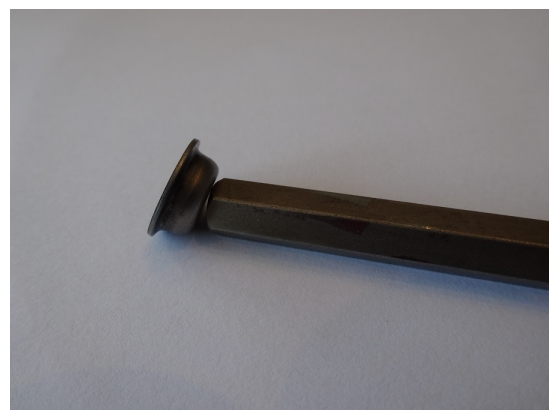
Bild 44: Der Anschlagdeckel und der Antriebszapfen im Detail

Die Konstrukteure bei Porsche müssen dieses Problem erkannt haben, da bereits frühzeitig eine Änderung vorgenommen wurde. Der kleine, doch recht zierliche und nur "schwach" verpresste Anschlagstopfen mit einem Gesamtdurchmesser von 16mm, wurde gegen einen großen Verschluss Stopfen ausgetauscht, der ab dann komplett flächig, innen am Rohr der Zwischenwelle anlag.

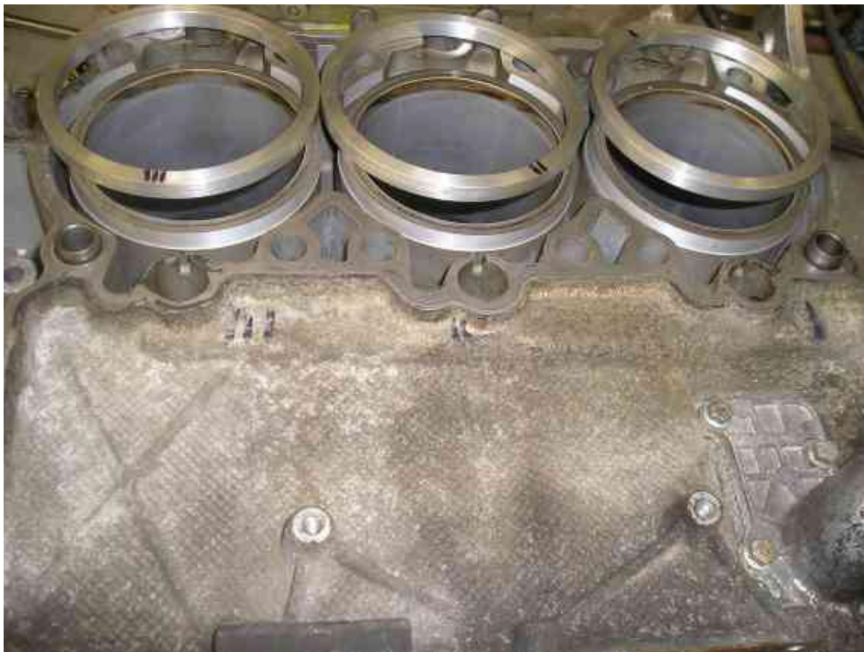
Das Verrunden ist ein von uns in Zusammenarbeit mit einem unserer Partner entwickeltes thermisch/mechanisches Verfahren und verwandelt eine oder beide Zylinderbänke in welche mit geschlossenem Dach. Diese Verstärkung am oberen Ende der Zylinder bewirken echte Wunder. Der Block verwandelt sich dadurch ebenfalls zu einer stabileren Closed-Deck Version.

Bild 45: Unsere Verstärkungsringe, sichtbar und lose liegend am oberen Ende der Zylinder vor der Montage. Später befinden sich die Ringe direkt unter der Kopfdichtung und erzeugen einen Closed-Deck Motor.

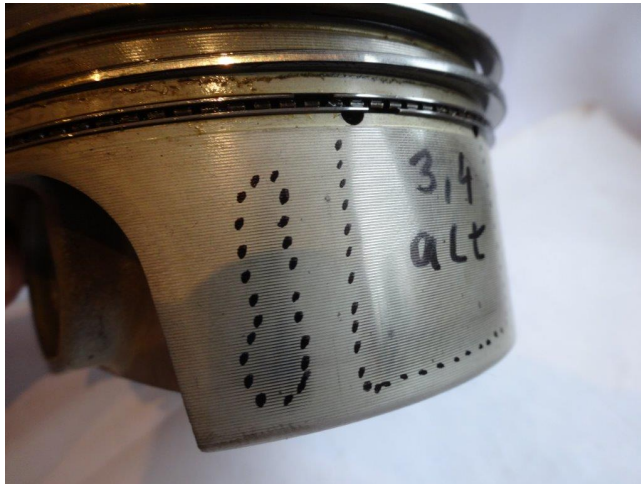
Am seitlichen Verschleiß der Kolbenhemden kann man den Überstand gut erkennen. An dem nachfolgend abgebildeten Kolben eines 3,4 ltr. Motors, der bei diesen Motoren nicht mit einer Beschichtung versehen war, sieht man sehr deutlich, ab und auf welchem Bereich der Kolbenhemdfläche ein materialverdichtender Kontakt zu der Zylinderlaufbahn stattgefunden hat.

Dieser Bereich beginnt zirka 5 mm oberhalb des unteren Endes jedes Kolbens und ist dunkler als der Bereich der keine erhöhte Kontaktreibung hatte.

Der Überstand des Kolbens in Verbindung mit der relativ scharfen Kante des Zylinders führt dazu, dass der Kolben bei Richtungswechsel nach dem unteren Totpunkt und auf dem Weg nach oben, dort direkt mit dem Zylinder in Berührung kommt.

Bild 52: Kolben eines 3,4 ltr. Motors bei welchem die verschlissenen Kontaktflächen zu der Zylinderwandung markiert wurden. Das Kolbenhemd hat nur partiell getragen. Der Kontaktbereich (dunkler Bereich) beginnt erst 6 mm oberhalb der Kolbenunterkante. Der untere, nicht verschlissene Bereich steht im UT über die Unterkante des Zylinders über. Das gilt es zu verhindern.

Um den frühzeitigen und unnötigen Verschleiß der Kolbenhemden zu begegnen und um die Lebensdauer der von uns überholten Motoren noch einmal zu verlängern haben wir uns zu der Maßnahme entschlossen ausschließlich nur noch die verlängerte Version der Zylinder zu verbauen. Dies hebt uns nun noch deutlicher von den Mitbewerbern ab, denn diese sehr sinnvolle Optimierung ist nur mit dem Verbau von komplett neuen Zylindern dieser Bauart möglich.

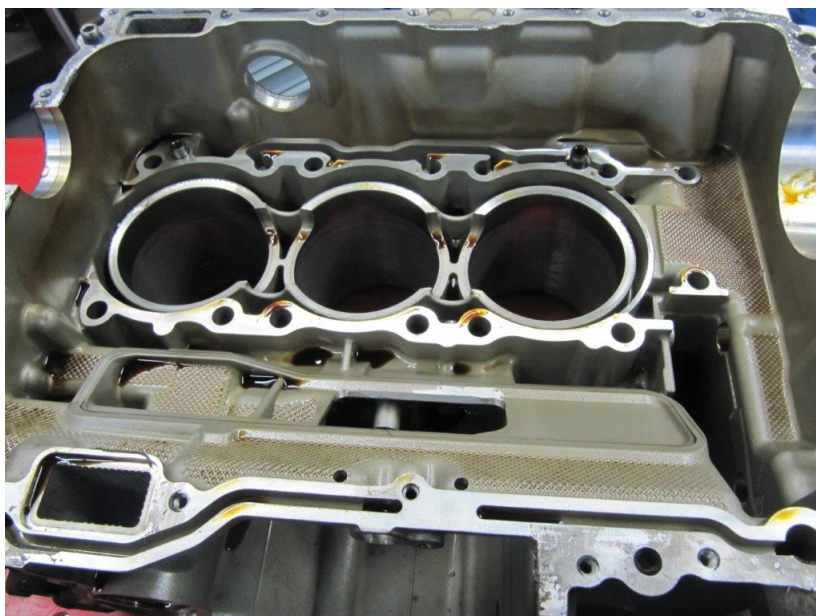
Das nächste Bild zeigt eine Blockhälfte an der man sehr gut erkennen kann wie lang die Zylinder im Werksmotor sind, wenn man Bild 53 mit Bild 54 vergleicht.

Bild 54: Originalmotor mit kurzen Zylindern. Die Aussparungen in den Zylindern zur Montage der Kolbenbolzen sind nach unten hin offen.

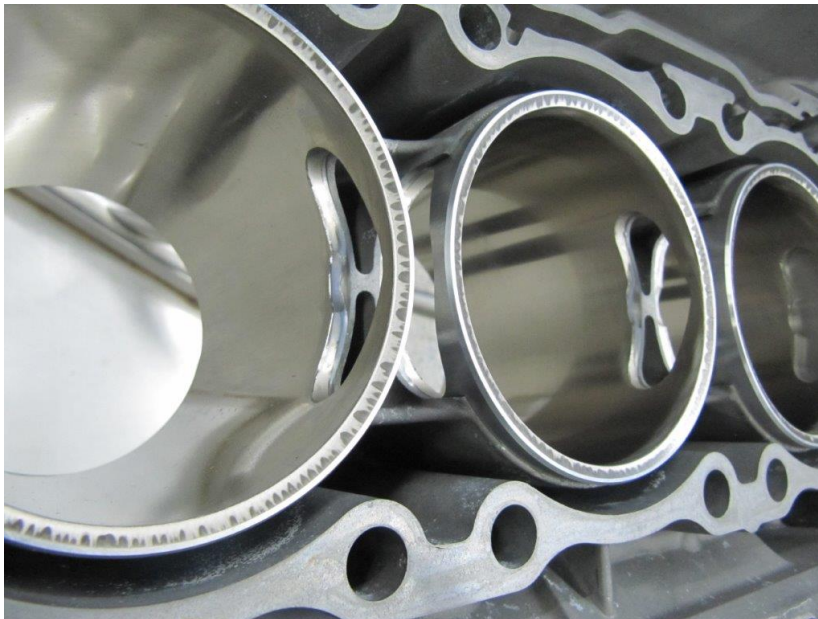
Bild 55: Motor aus Bild 54 mit verlängerten Generation 2 Zylindern, die Kolbenkipper im UT verhindern. Klar erkennbar ist der Überstand über die sichtbare, ehemalige Unterkante der Originalzylinder. Die Aussparungen in den Zylindern zur Montage der Kolbenbolzen sind nun geschlossen und wurden dadurch zu Öffnungen. Ein Vergleich mit Bild 50 bietet sich an.

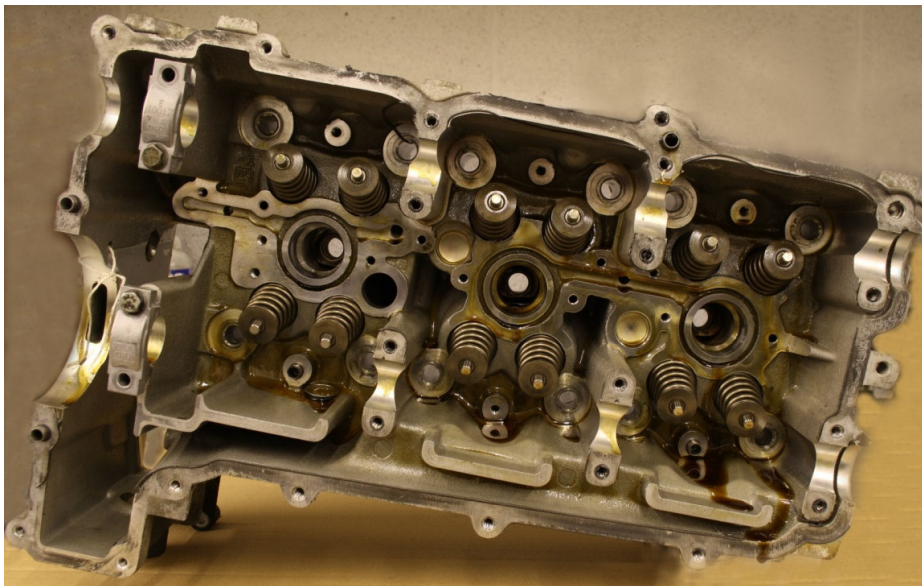
Eine weitere Möglichkeit ist die, dass das Fahrzeug bergauf oder bergab geparkt wurde. Obwohl die Zylinderköpfe so konstruiert wurden, dass Öl ablaufen kann, kann es passieren, dass der Winkel, in dem man geparkt hat, so stark ist, dass das Öl nicht Richtung Kettengehäuse abläuft. Diese Situation haben wir in dem nachfolgenden Bild besser verdeutlicht. Obwohl es eine Rampe mit einem Gefälle von 5° gibt, kann das Öl (rechts im Bild) nicht abfließen.

Bild 56: Zeigt die Stellung eines 986/987 Zylinderkopfes, wenn das Fahrzeug an starkem Gefälle geparkt wurde. Öl sammelt sich und kann nicht ablaufen

Und da die Köpfe auch noch seitenverkehrt montiert sind, kann man diese Situation nicht umgehen, da eine Seite immer dieses Bild aufweist. Auch gibt es keinen Unterschied vom Boxster zum 996 oder 997.

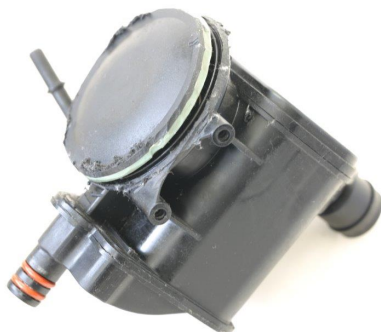
Auf nachfolgenden Bildern haben wir das verdeutlicht in dem wir solche ein Bauteil zerlegt haben. Die gerissene Membrane ist gut sichtbar. Über die Ansauganlage, bzw. über einen verbaute Unterdruckschlauch wird dann Öl direkt angesaugt und verbrannt.

Dies kann auch zu einem Katalysatorschaden führen.

Bild 57: Rundum aufgeschliffener Membrandeckel

Leider gibt es keine verbesserten Ölseparatoren. Man sollte sich also nicht wundern, wenn am Heck plötzlich viel Qualm entsteht. Den Motor dann sofort ausmachen und das Fahrzeug in die nächste Fachwerkstatt schleppen lassen. Man sollte auf keinen Fall weiterfahren, da man dadurch Folgeschäden provoziert. Sehr schnell zerstört man sich dadurch die Katalysatoren, was immer sehr teuer wird.

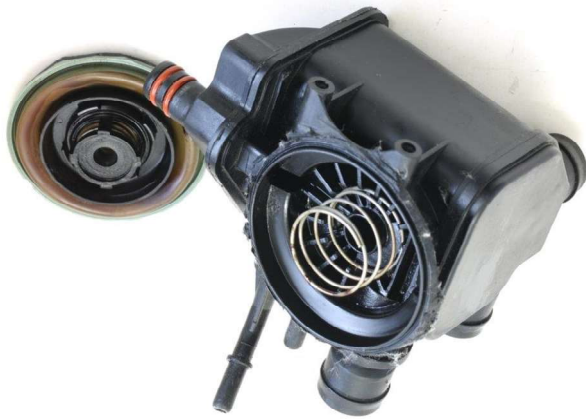
Bild 58: Geöffneter Separator (Ölabscheider)

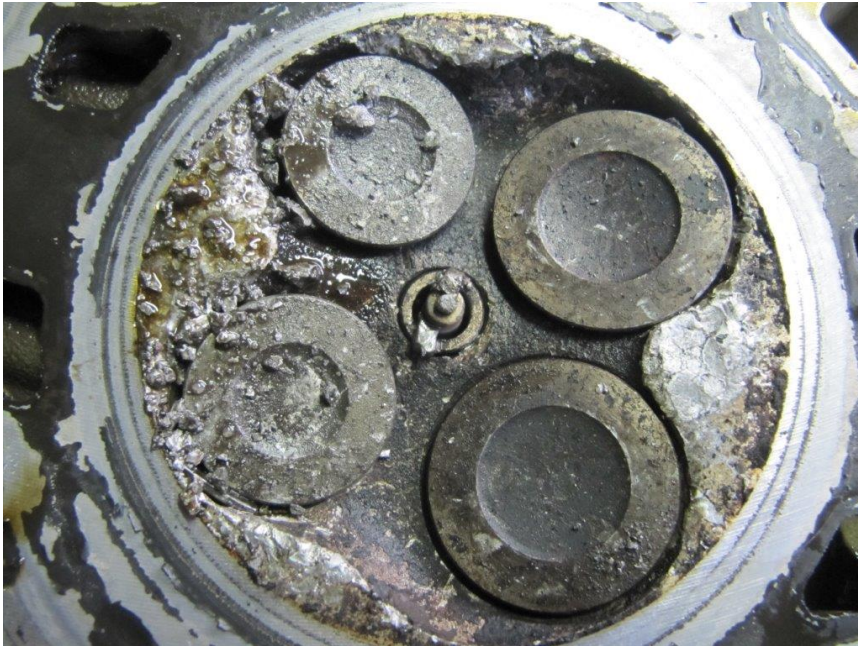
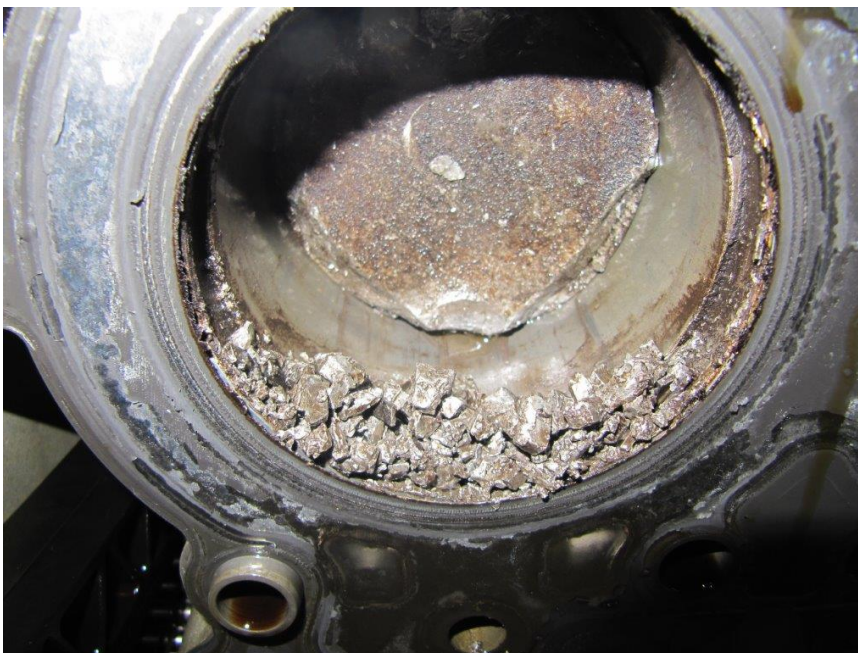
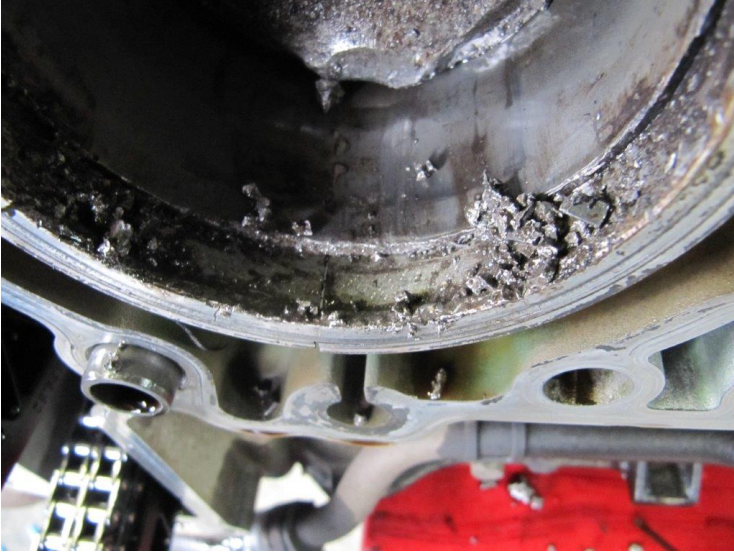
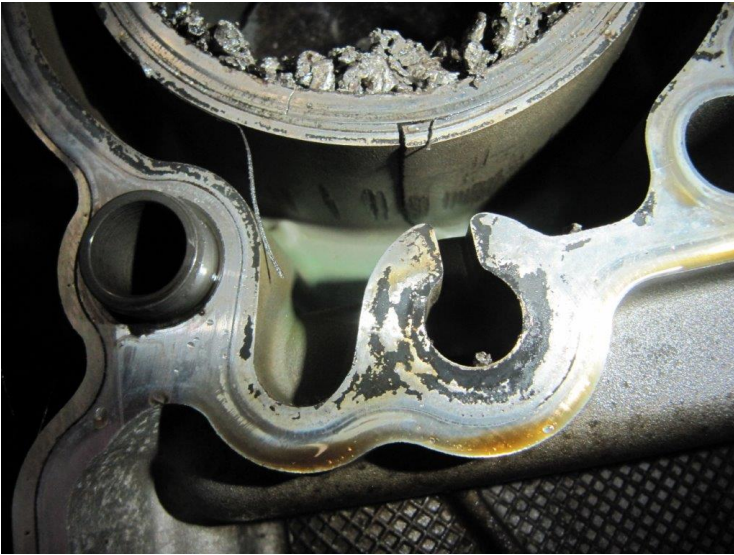
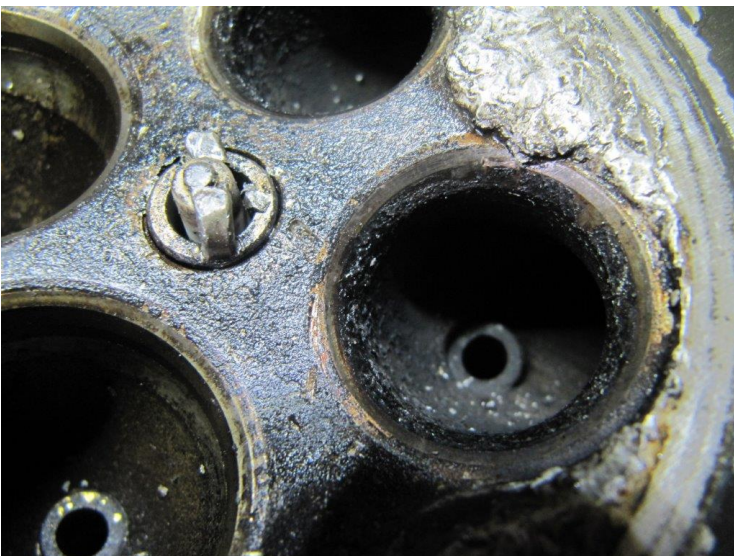
Die Bilder 1-5 zeigen einen extremen Motorschaden bei dem die Zylinderköpfe nicht zu retten waren. Das Motorgehäuse konnten wir, trotzdem sich die Lokasil-Inserts vom Block gelöst hatten, retten. Es wurden 6 neue Zylinder verbaut.

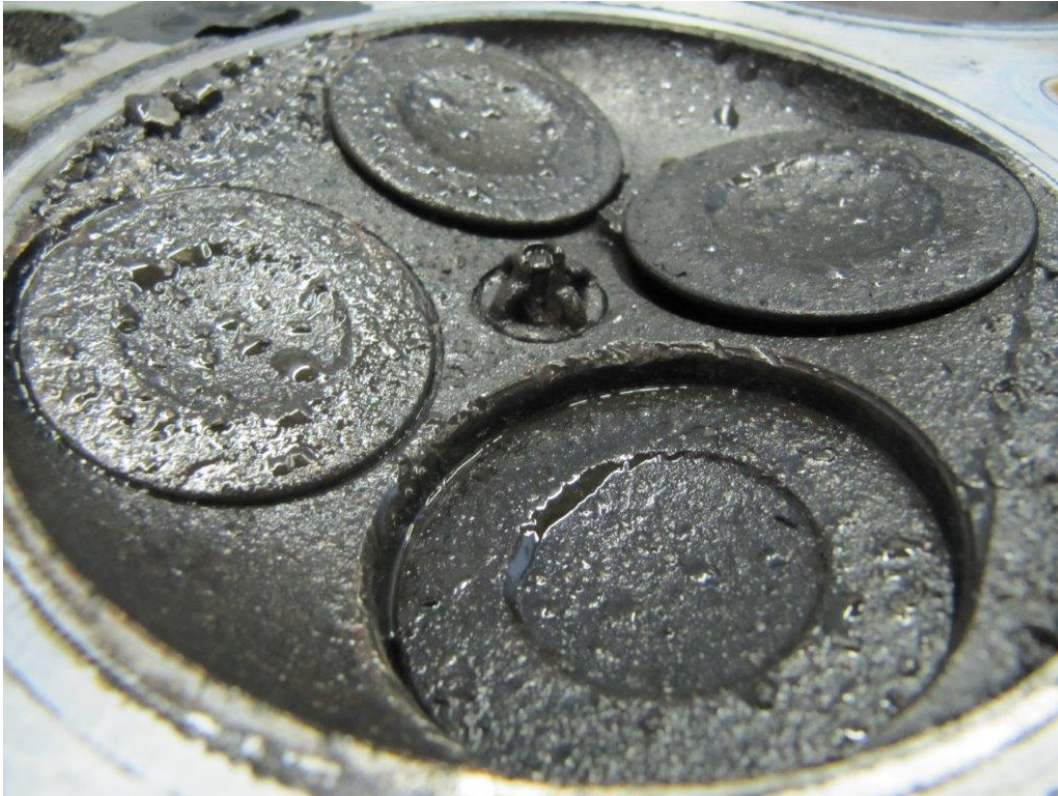
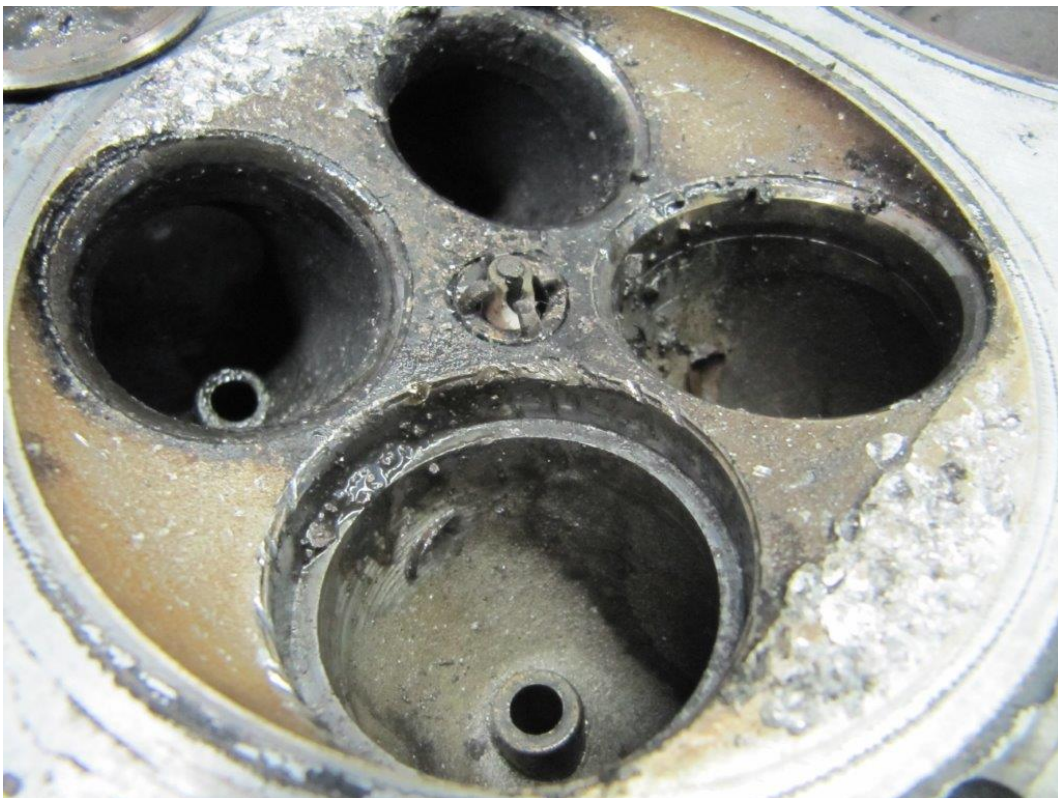
Bild 8 und 9 zeigen einen zerstörten Zylinderkopf, bei dem sogar ein Ventilsitz vollständig fehlt. Der Kopf konnte nicht gerettet werden.

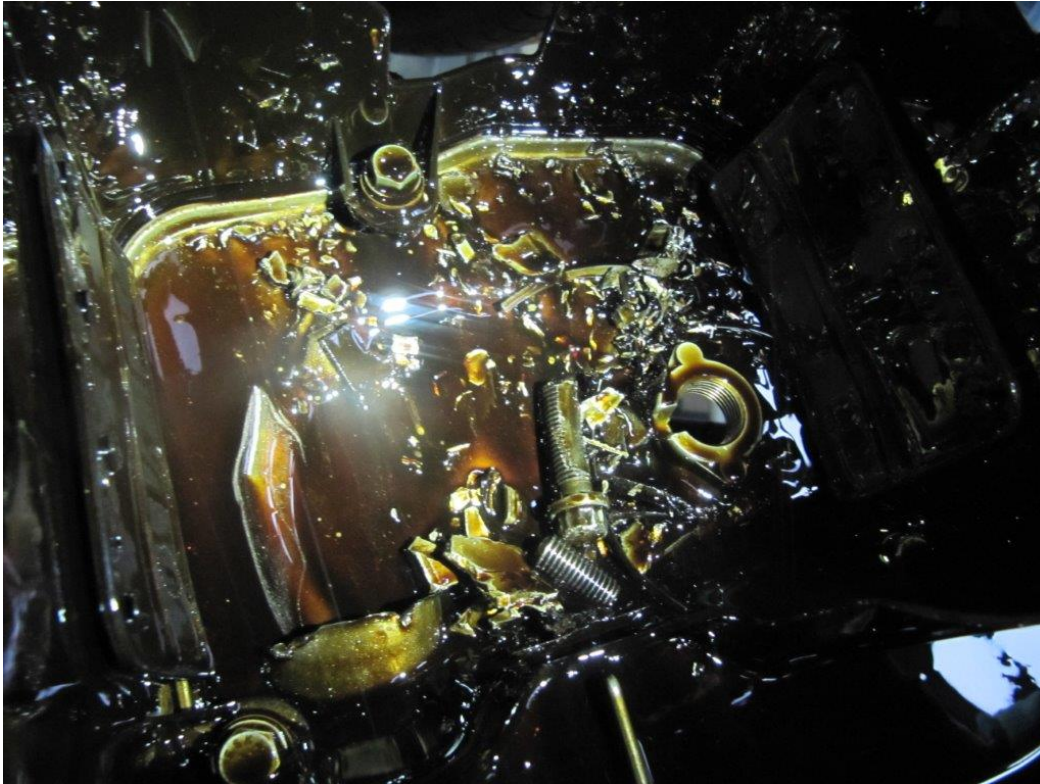
Bild 14

Bild 11-14 zeigt ein typisches Schadensbild eines Motototalschadens. Das Gehäuse und auch die Kurbelwelle wurden zerstört. Die Altteile konnten nicht mehr verwendet werden.

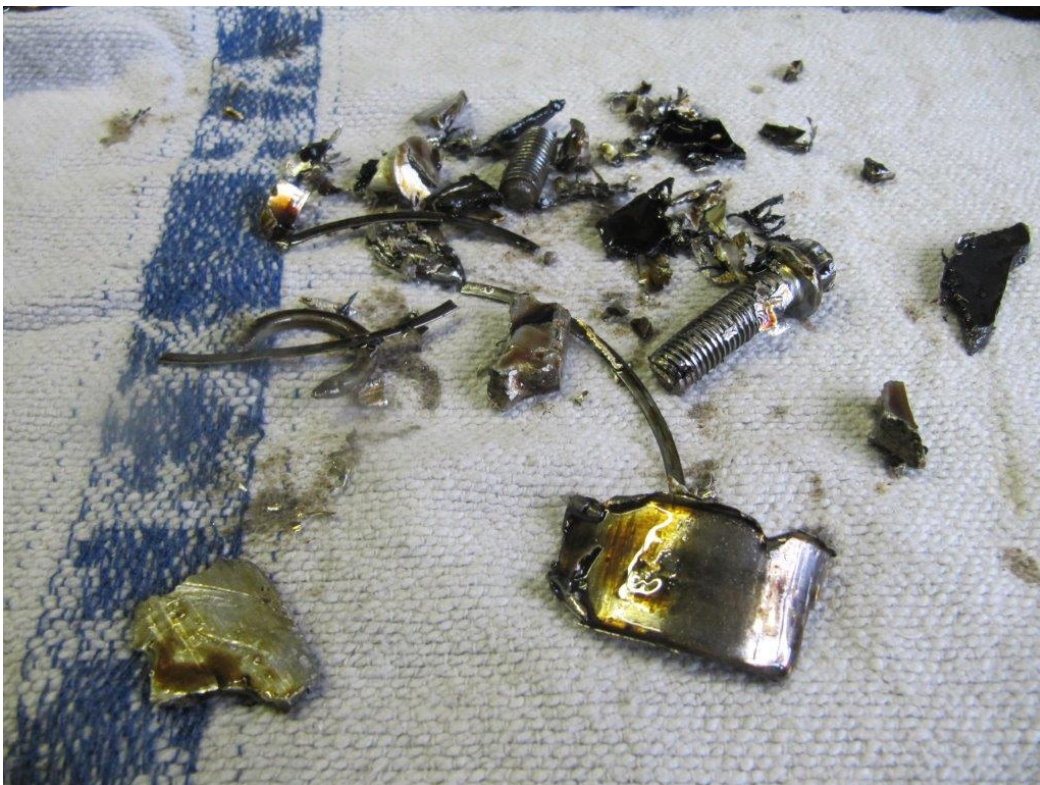
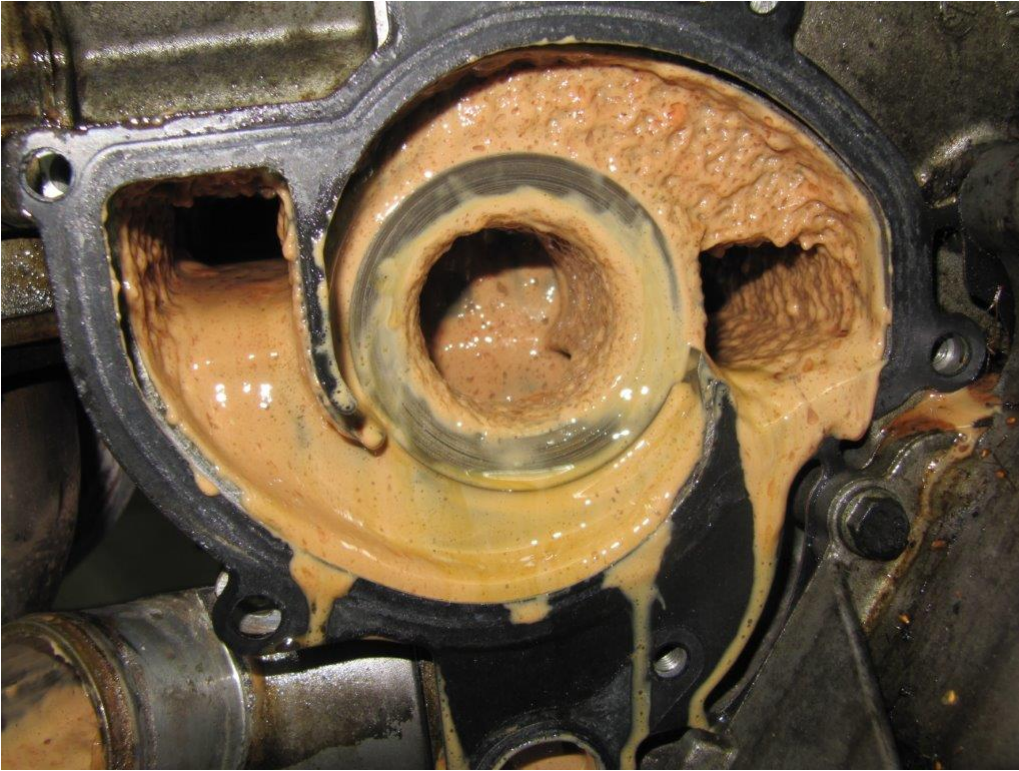
Bild 15 und 16 zeigen einen völlig mit Ölschlamm kontaminierten Motor. Kühlwasser und Motoröl haben sich auf Grund eines Risses im Zylinderkopf miteinander zu einer Emulsion vermischt. Eine sehr aufwändige Reinigung des gesamten Kühlsystems war erforderlich
