Eine Kritische Analyse der Ursachen von Motorschäden an wassergekühlter 6-Zylinder Porschemotoren der Baureihen M.96 / M.97

**Ein detaillierter Erfahrungsbericht von
Cartronic Motorsport Ing. GmbH**

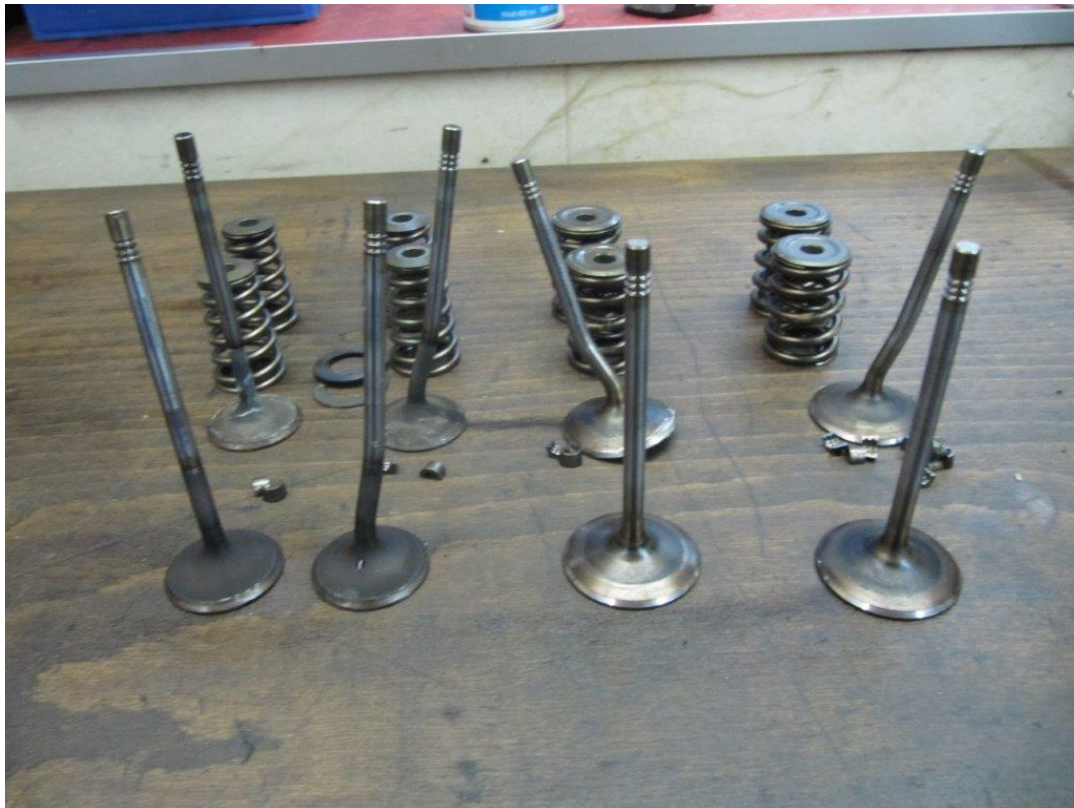
Bild 22: Krumm gewachsene Pfifferlinge :-)

Bild 19 - 23 zeigen Bauteile aus einem völlig zerstörten Motor, der einem Kunden bei schneller Fahrt auf der Autobahn regelrecht explodiert ist. Von dem Motor konnten nur noch die Anbauteile weiter verwendet werden. Auch die Katalysatoren waren zerstört.

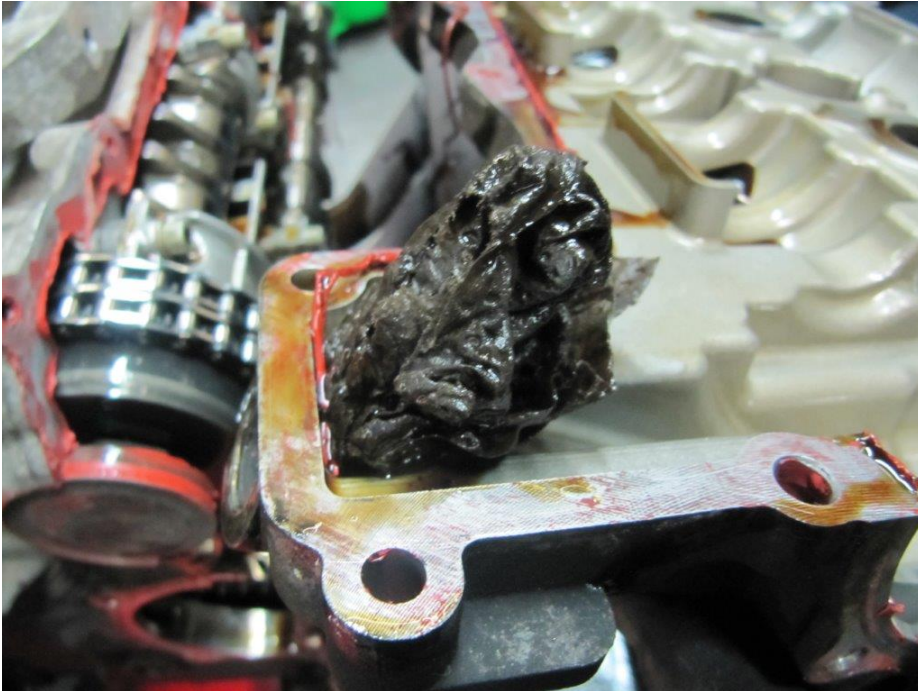
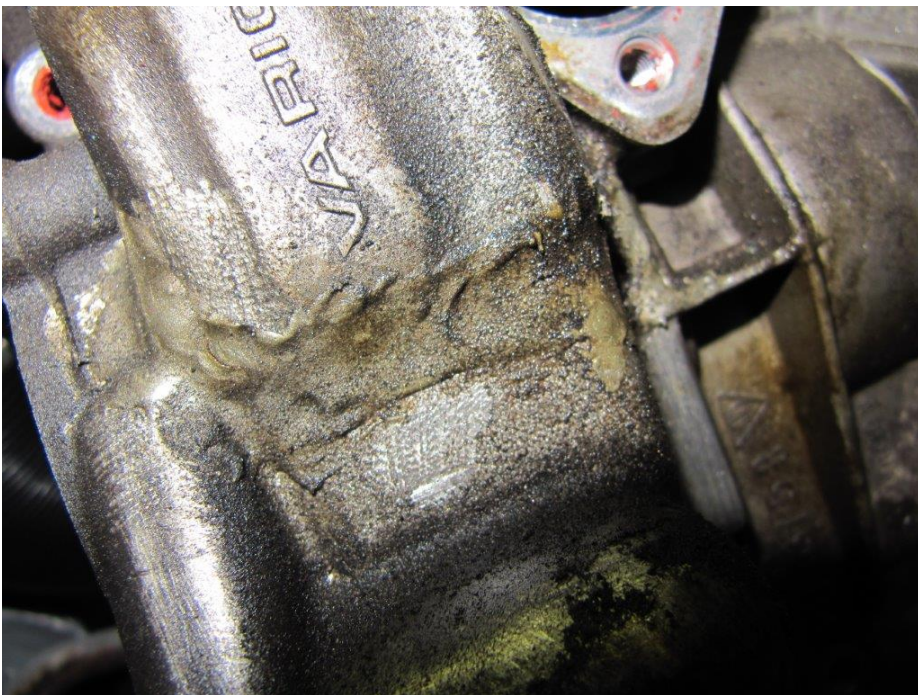
Bild 24 und 25 zeigen einen Motor, welcher bereits einmal mit beschädigten Teilen repariert wurde. Oben: Wir staunten nicht schlecht als wir ein ganzes Knäuel Putzpapier im Motor fanden. Unten: Gerissene Gehäuseteile wurden unfachmännisch von Außen verklebt.

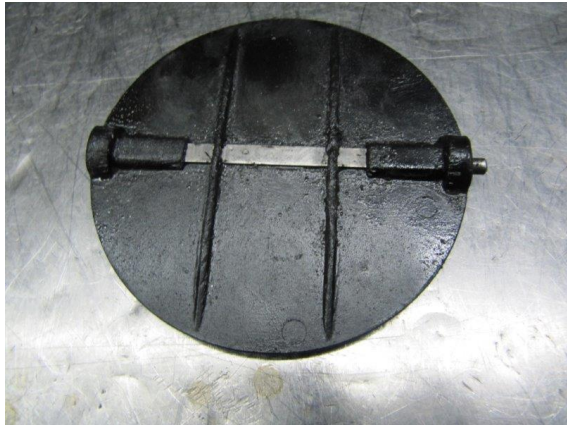
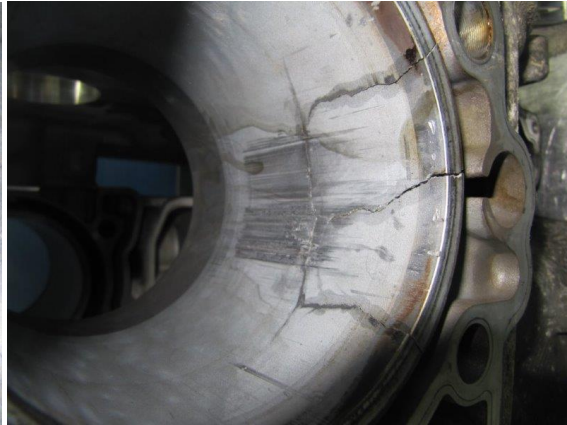
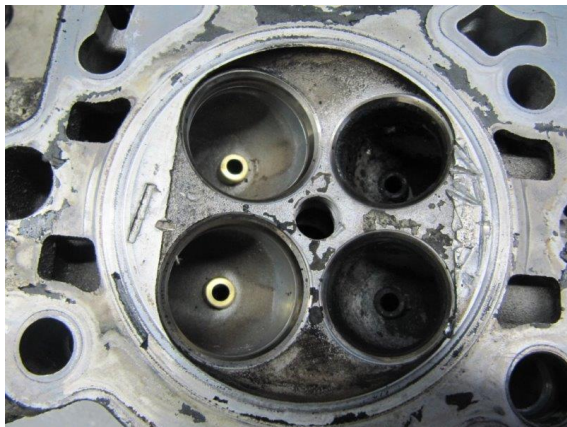
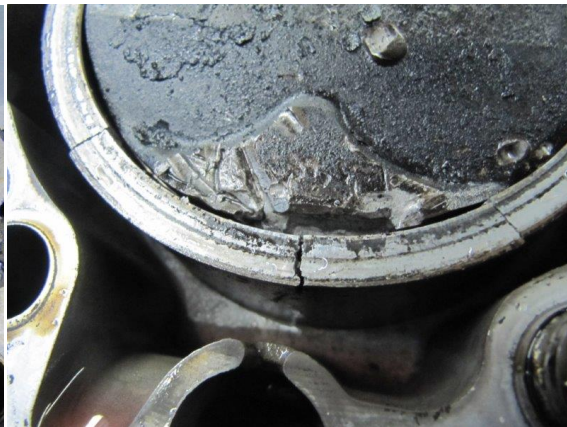
Bild 26-29: Der Motorschaden an einem Cayman S wurde durch eine defekte Umschaltklappe (oben links) der Ansauganlage verursacht, die vom Motor angesaugt wurde. Metallische Bestandteile der Klappenwelle zerstörten einen Kolben, samt Zylinder und Zylinderkopf. Ein Zylinder ist mehrfach gerissen.
